T.C.  
KÜLTÜR VE TURİZM BAKANLIĞI  
ESKİŞEHİR KÜLTÜR VARLIKLARINIKORUMA BÖLGE KURULU

KARAR

**Toplantı Tarih ve No:**14.06.2017 - 236  
**Karar Tarih ve No** :14.06.2017 - 5332

Afyonkarahisar İli, Sandıklı İlçesi merkezinde yer alan 8 (Sekiz) adet Sivil Mimarlık örneğinin yeniden incelendikten sonra 2863 sayılı Kanun kapsamında tescil konusunun değerlendirilmesini konu alan 05.04.2017 tarih ve 5083 sayılı Kararımız uyarınca hazırlanan bilgi ve belgelerin yer aldığı Koruma Bölge Kurulu Müdürlüğü uzmanlarının 09.06.2017 tarih, 5204 sayılı yerinde inceleme raporu ile 09.06.2017gün ve 5205sayılı sunuş raporu okundu, fotoğrafları, tescil fişlerine dosyası incelendi, yapılan görüşmeler sonunda;

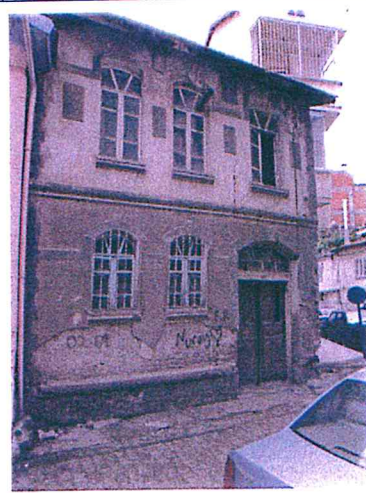
AVRUPA KONSEYİ	DOĞAL VE KÜLTÜREL VARLIKLARI KORUMA ENVANTERİ			<b>ANIT</b>	ENVANTER NO:			
TÜRKİYE	ESKİŞEHİR KÜLTÜR VARLIKLARINI KORUMA BÖLGE KURULU				HARİTA NO:			
İli: Afyonkarahisar	İLÇESİ: Sandıklı	MAHALLE / KÖY / MEVKİİ : Çakır Mahallesi		KORUMA DERECESESİ: II	ANITSAL:	1	2	3
SOKAK VE KAPI NO:	KADASTRO : PAFTA:	ADA: 30	PARSEL: 2		CEVRESEL:	1	2	3
ADI: KONUT	YAPTIRAN: -	YAPAN:	MİMARİ ÇAĞI(Üslup):	CEVREYE AYKIRI:				
GENEL TANIM: Afyonkarahisar İli, Sandıklı İlçesi, Çakır Mahallesi'nde yer alan ve tapununun 30 ada, 2 parselinde kayıtlı taşınmaz geleneksel yapı tipinde olup, günümüzde kullanılmamaktadır.				VAKFİYE: -

KORUMA DURUMU:	A	İYİ	TAŞIYICI YAPI	A	D	ÜST YAPI	A	İÇ YAPI	A	SÜSLEME ELEMANLARI	A	RUTUBET	A	YOK İZİ VAR
	B	ORTA		B	S		B		B		B		ÖNEMLİ	
	C	FENA		C	Y		C		C		C

**AYRINTILI TANIM:** Zemin+1 (Bir) katlı olup kırma çatılı marsilya kiremit ile örtülmüştür. Dokunun bozulduğu caddede üzerinde yer alan yapı da tuğla ve kerpiç malzeme kullanılmış olup pencere ve kapı sövelerinde taş kaplama kullanılmıştır. Zemin katta basık kemerli ahşap çift kanatlı giriş kapısı ve üzerinde aydınlık penceresi yer almaktadır. Kemer üzerinde işlevsiz süsleme detayı olarak kilit taşı kullanılmış olup kapının solunda yer alan basık kemerli pencerelerde de aynı detay tekrarlanmıştır. Pencere kemerlerini kaplayan taş kaplama söveler yatay düzlemde ana cepheyi dolanarak cepheye hareketlilik ve estetik bir görünüm kazandırmaktadır. Kat ayrımı taş silmelerle vurgulanmış olup birinci katında da basık kemerli söveleri taş kaplamalı kilit taşları olan üç adet penceresi yer almaktadır. Saçaklar dışa taşkın olup saçak altları açık vaziyettedir. Yapının sahibine ulaşılamamış olup içine girilememiştir.

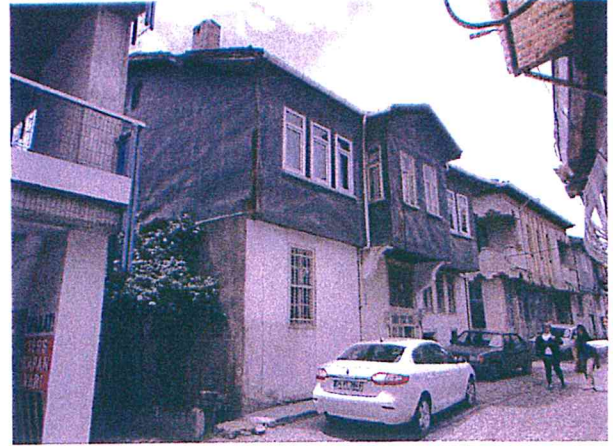
VAZİYET PLANI

GENEL TANIM: Afyonkarahisar İli, Sandıklı İlçesi, Hisar Mahallesi'nde yer alan ve tapununun 197 ada, 41 parselinde kayıtlı taşınmaz geleneksel yapı tipinde olup, günümüzde kullanılmaktadır.

KORUMA DURUMU:	A	B	TAŞIYICI YAPI	A	B	D İ S Y A P I	C	ÜST YAPI	A	B	İÇ YAPI	A	B	SÜSLEME ELEMANLARI	A	B	RUTUBET	A	B	YOK İZİ VAR
	C	FENA		C	C				C	C		C	C		C	C		C	C

**AYRINTILI TANIM:** Taşınmaz geleneksel dokunun bozulduğu sokak içerisinde yer almaktadır. Söz konusu yapı zemin + 1 (Bir) kat, kırma çatılı marsilya kiremit ile örtülmüştür. Yapı ikiye bölünmüş olup iki farklı konut olarak kullanılmıştır. Zemin katta cumbanın altında çift kanatlı giriş kapısı ve giriş kapısının üzerinde yer alan kare formda demir ferforjeli pencere yer almaktadır. Demir ferforjenin üzerinde yer alan kitabede 1325 tarihi ve maşallah yazısı okunmaktadır. Hicri takvimden miladi takvime çevrildiğinde yapının 1907 yılında yapıldığı anlaşılmaktadır. Ayrıca tek kanatlı bir giriş kapısı, dört adet dikdörtgen formulu pencere, bir adet kare formulu pencere daha yer almaktadır. Birinci katta ahşap payandalarla desteklenen cumba üçgen alınlıkla taçlandırılmıştır. Cumbanın ana ve yan yüzeylerinde dikdörtgen formulu dört adet pencere bulunmaktadır. Birinci kat tamamıyla saç kaplama olup cumbanın sağında ve solunda sonradan pvc malzeme ile değiştirilmiş geleneksel formlarda yedi adet pencere ile birinci kat iç cephesi aydınlatılmıştır. Yapının arka cephesinde bahçe yer almakta, bahçe içerisinde mermer duvar ile çevrilmiş yatır bulunmaktadır. Zemin katında bahçe duvarında ocak ve ocağın iki yanında kare formulu nişler yer almaktadır. Birinci katta ahşap dikmelerin taşıdığı yapıdan dışa taşkın genişçe balkon yer almaktadır. Zemin kat iç cephesinde üç adet mekan yer almakta olup ahşap giriş ile örtülü mekanlar depolama amaçlı kullanılmaktadır. Ahşap korkuluklu merdivenlerden birinci kata çıkış sağlanmakta merdivenlerde yer alan kapıdan yan taraftaki ara kata geçiş sağlanmaktadır. Orta sofalı plan tipine sahip konutun sofasının çevresinde dört adet mekan yer almaktadır. Mekanlardan bir tanesi mutfak olarak düzenlenmiştir. Sofanın cumba bölümünde taht şeklinde ahşap korkuluklu sedir yer almaktadır. Yalın çitalarla bezeli sofasının tavanının orta kısmında merkezi motifli tavan göbeği bulunmaktadır. Sofanın solunda yer alan ilk oda da gömme dolap, yüklük ve yuvarlak kemerli niş yer almakta odanın çıkakarı teknikte stilize bitkisel bezemeli tavan örtüsü applike çok ince işlenmiş bitkisel dalların birleştiği noktada rumileri oluşturan merkezi kompozisyonlu tavan göbeği bulunmaktadır. Sofanın solunda yer alan ikinci oda da yuvarlak kemerli niş, yüklük, güsulhane ve sedir yer almaktadır. Odanın kademeli tekne tavan uygulamasında sofada yer alan tava göbeği ile aynı özelliklere sahip merkezi motifli tavan göbeği bulunmaktadır. Sofanın sağında yer alan ilk odada da gömme dolap, yüklük ve yuvarlak kemerli niş sonradan kapatılan ocak yer almakta olup odanın çıkakarı teknikte stilize bitkisel bezemeli tavan örtüsü applike teknikte rumilerle oluşturan merkezi kompozisyonlu tavan göbeği yer almaktadır. Mutfak olarak düzenlenen mekanda sergen mutfak tezgahı yer almakta tavan örtüsü çıtalı düz tavadır. İkiye bölünen konutun diğer bölümüne geçiş ana cephede yer alan tek kanatlı kapıdan sağlanmakta zemin katta depo ve wc olarak kullanılan mekanlar ahşap dikmelerle desteklenmektedir. Ahşap girişlerle örtülü olan zemin kattın ara kata çıkışı sağlayan merdivenler ahşap basamaklı ve korkuluksuzdur. Ara katta üç adet oda ve sofa yer almakta tavan yüksekliği alçak tutulmuştur. Odalarda yüklük yuvarlak kemerli niş bulunmaktadır. Yatak odası olarak düzenlenen arka cepheye bakan oda da güsulhane özgünlüğünü yitirmiş içi fayans döşenmiştir. Odalardan biri ise mutfak olarak değiştirilmiştir. Odaların tavani ahşap düz tavadır.

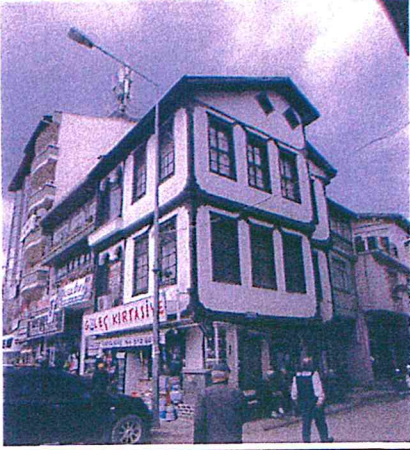
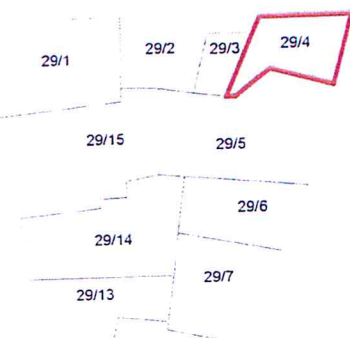
AVRUPA KONSEYİ	DOĞAL VE KÜLTÜREL VARLIKLARI KORUMA ENVANTERİ			ANIT	ENVANTER NO:
TÜRKİYE	ESKİŞEHİR KÜLTÜR VARLIKLARINI KORUMA BÖLGE KURULU				HARİTA NO:
İLİ: Afyonkarahisar	İLÇESİ: Sandıklı	MAHALLE / KÖY / MEVKİİ : Çakır Mahallesi		KORUMA DERECESESİ: II	ANITSAL: 1 2 3 ÇEVRESEL: 1 2 3
SOKAK VE KAPI NO:	KADASTRO : PAFTA:	ADA: 29	PARSEL: 4	MİMARİ ÇAĞI(Üslup):	CEVREYE AYKIRI:
ADI: KONUT	YAPTIRAN: -	YAPAN:	MİMARİ ÇAĞI(Üslup):	YAKFIYE: -	
GENEL TANIM: Afyonkarahisar İli, Sandıklı İlçesi, Çakır Mahallesi'nde yer alan ve tapunun 29 ada, 4 parselinde kayıtlı taşınmaz geleneksel yapı tipinde olup, günümüzde kullanılmaktadır.					
KORUMA DURUMU:	A İYİ B ORT C FENA	TASIVICI YAPI	A D İ S Y A P I B İ S Y A P I C	ÜST YAPI	A İÇ YAPI B C
					A SÜSLEME ELEMANLARI B C
					A RUTUBET B C
					A YOK B İZİ VAR C ÖNEMLİ
VAZİYET PLANI

<p><b>AYRINTILI TANIM:</b> Taşınmaz zemin+2 (iki) kat+ çatı katı, kırma çatılı ve marsilya kiremit ile örtülmüştür. Köşe parselde yer alan yapının zemin katı ticari amaçla kullanılmak üzere sonradan dükkana çevrilmiştir. Köşe parselde yer alan yapının Belediye Caddesine bakan cephesinde zemin katta dükkana giriş kapısı ve dükkan vitrini yer almaktadır. Birinci kat cephe boyunca çıkma yer almakta olup çıkmalar demir ferforjeli bitkisel bezemeli payandalarla desteklenmektedir. Birinci katta ikiz kemerli sonradan kapatılan bir adet balkon bulunmaktadır. Kemerleri bağlayan yalancı üzenği ters rumi motif ile hareketlendirilmiş yapıya estetik bir görünüm kazandırmıştır. Balkonun sağında geleneksel formlarda iki adet pencere bulunmaktadır. Pencereler ahşap kasalı olup sövelerinde de ahşap malzeme kullanılmıştır. İki pencerenin söveleri üst bölümde birleştirilerek üçgen alınlık oluşturulmuştur. Yapının ikinci kat dış cephesinde aynı mimari düzen devam ettirilmiştir. İlham Sokağa bakan zemin kat cephesinde ise dükkan vitrini baskı kemerli bir adet pencere ve giriş kapısı yer almaktadır. Zemin katta köşelerde pencere ve kapı sövelerinde taş kaplama kullanılmış olup pencerenin kemer ve kapının alınlık kısmında kilit taşı bulunmaktadır. Birinci kat cephesi gönye çıkmalı olup çıkmalar diğer cephede olduğu gibi demir ferforjeli bitkisel bezemeli payandalarla desteklenmektedir. Çıkma altları kapalı konumdadır. Çıkma ana yüzeyi ve yan yüzeyleri dâhil olmak üzere geleneksel formda beş adet ahşap kasalı geyotin pencere yer almaktadır. Pencerelerde bitkisel bezemeli demir ferforjeli korkuluklar bulunmaktadır. Yapının ikinci katında aynı cephesel özelliklere sahiptir. Çatı katında ana yüzeyde baklava dilimi şeklinde ahşap söveli iki adet pencere yan yüzeyinde kare formu ahşap kasalı bir adet pencere bulunmaktadır. Yapının saçakları dışa taşkın olup saçak altları açık vaziyettedir. Yapının dış cephesinde kat ayrımları ve köşeler ahşap kuşaklarla hareketlendirilmiştir. Yapının zemin katı iç cephesi dükkan olarak kullanılmakta olup düz çatılı tavan korunmuş üzeri boyanmıştır. Ayırıcı duvarlar açılmış dükkan genişletilmiş duvar yan yüzleri ahşap payandalarla desteklenmiştir. Yapının birinci kata çıkışı dükkanın içerisinde bir kapı ile sağlanmakta olup ahşap korkuluklu ahşap küpeşteli merdivenlerden yer almaktadır. İç sofalı plan tipine sahip olan yapının sofanın solunda iki adet oda yer almaktadır. Ayrıca sofa da kaş kemerli niş içerisinde mermer yalıklı çeşme bulunmaktadır. Çeşmenin sövelerini ahşap kuşak dolanmaktadır. Kemerin üst düzeyinde ahşap kuşak üzerinde iki adet ters torna sarkıt yer almaktadır. Çeşmenin yanı sıra gömme dolap yuvarlak kemerli bir adet niş yer almaktadır. Sofanın solunda yer alan ilk odaya ahşap kasalı iki kanatlı kapıdan girilmektedir. Mekan üst örtüsü ahşap düz tavadır. Sofanın solunda yer alan ikinci oda da bir adet yuvarlak kemerli niş bulunmakta olup kademeli düz ahşap tavan ile örtülmüştür. İkinci kat merdivenlerin sağında bir adet pencere yer almaktadır. Yapı yanındaki bina ile bitişik nizamlı olduğu için pencere işlevini yitirmiştir. İkinci katta da birinci katta olduğu gibi iç sofalı plan tipi tekrar edilmiştir. Sofanın çevresinde iki adet oda balkon yer almaktadır. Odaların kapı aralarına bir adet yuvarlak kemerli niş bulunmaktadır. Sofanın solunda yer alan ikinci mekânda yuvarlak kemerli bir adet ocak yer almaktadır. Çatı katına girilememiştir.</p>
