T.C.
KÜLTÜR VE TURİZM BAKANLIĞI
DİYARBAKIR KÜLTÜR VARLIKLARINI
KORUMA BÖLGE KURULU
KARAR

Şırnak İli, Güçlükonak İlçesi sınırları içinde yer alan Güçlükonak Dirhe I'ın tescil talebine ilişkin; Diyarbakır Kültür Varlıklarını Koruma Bölge Müdürlüğünün 05.02.2018 gün ve E71160 sayılı yazısı, ekleri ve konuya ilişkin bilgi, belgeler incelendi. Yapılan görüşmeler sonunda;

AVRUPA KONSEYİ	DOĞAL VE KÜLTÜREL VARLIKLARI KORUMA ENVANTERİ D.K.V.K.K		ANIT	ENVANTER NO :		
TÜRKİYE	KÜLTÜR VARLIKLARI VE MÜZELER GENEL MÜDÜRLÜĞÜ			HARİTA NO :		
İLİ: Şırnak	İLÇESİ: Güçlükonak	MAHALLE-KÖY-MEVKİ :		KORUMA DERECESİ	ANITSAL	X 2 3
ADRESİ: Şırnak Güçlükonak İlçesi		PAFTA-ADA-PARSEL:			ÇEVRESEL	X 2 3
ADI: Güçlükonak Dirhe 1	YAPTIRAN :	YAPAN :	MİMARİ ÇAĞI : Demirçığ			
	YAPIM TARİHİ :	KİTABE :	VAKFIYE :

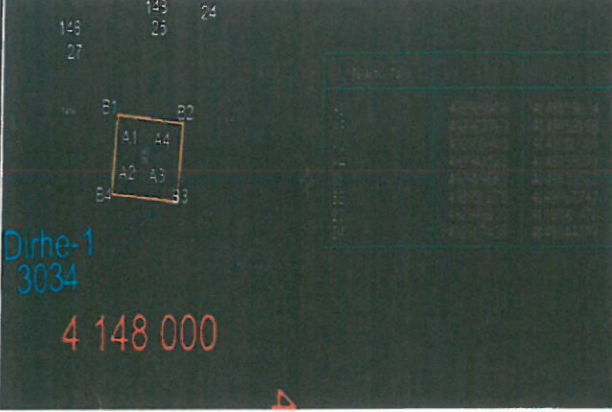
VAZİYET PLANI

GENEL TANIM: Güçlükonak Dirhe 1 Güçlükonak İlçesinin yaklaşık 500 metre güneybatısında yer almaktadır.

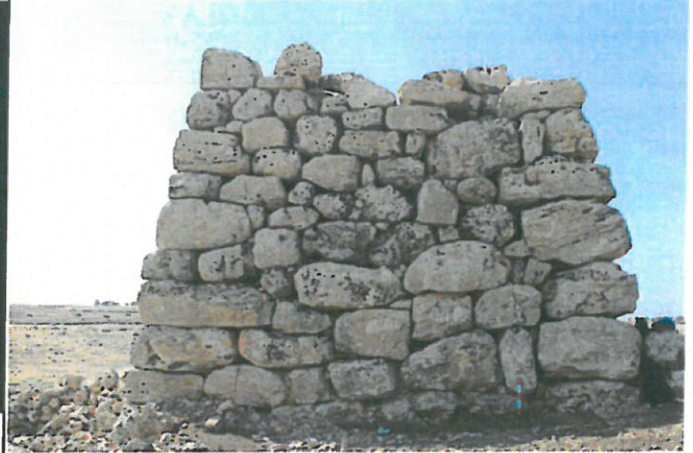
FOTOĞRAF

AYRINTILI TANITIM : 10X7,5 metre ebatlarında dikdörtgen formludur. İri blok kaba yonu taşlar ile normal irilikteki kaba yonu taşlardan inşa edilmiştir. Taşlar arasında herhangi bir tutucu harç bulunmamaktadır. Bindirme tekniğiyle yapılan dirhenin korunan yüksekliği 5,70 metredir. Duvar kalınlığı yaklaşık 1,50 metredir. Giriş güney kısmından verilmiştir. Ancak tahrip olmuştur. Kapı dışında herhangi bir girişi yada aydınlatma penceresi bulunmamaktadır. Gözetleme kulesi olarak kullanıldığı düşünülmektedir.

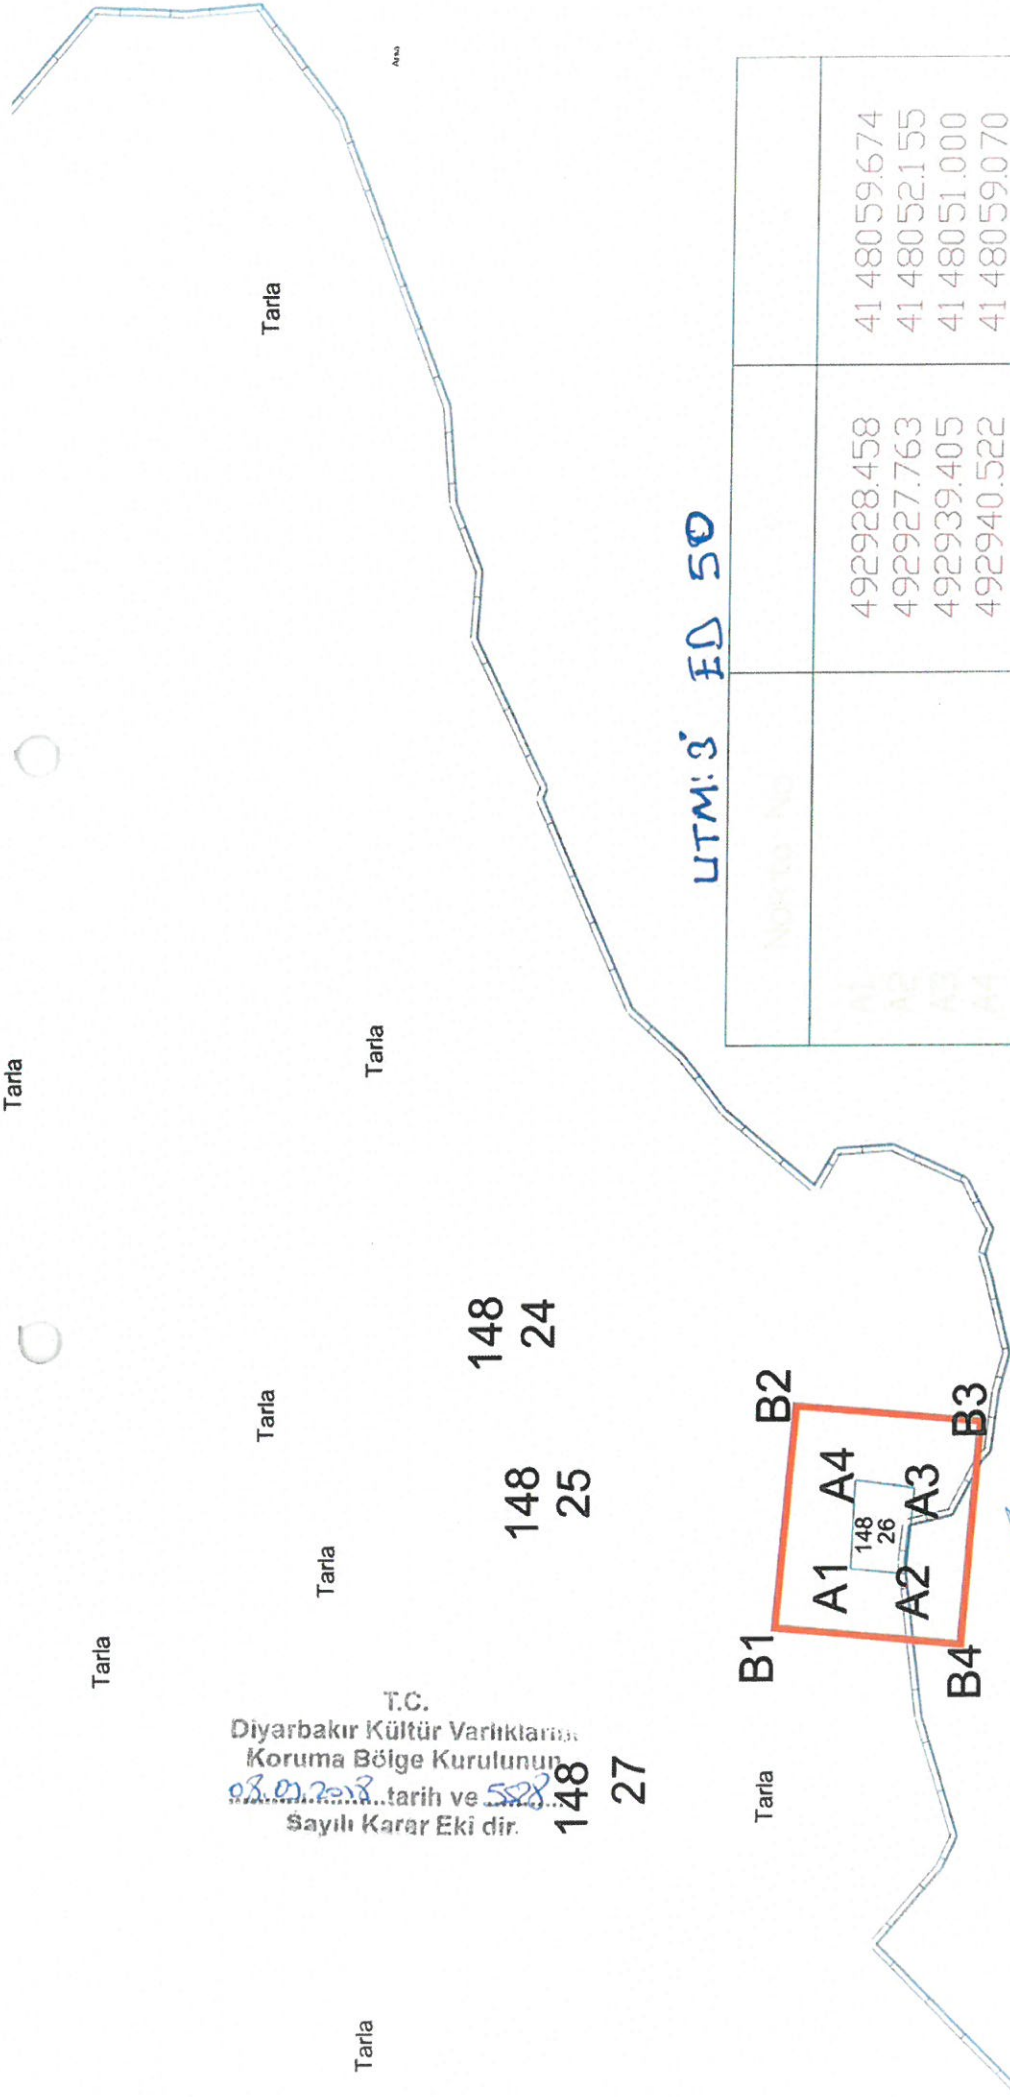
Dirhe-1
3034

UTM: 3 ED 50

NOX TO NO		
A1	492928.458	41 48059.674
A2	492927.763	41 48052.155
A3	492939.405	41 48051.000
A4	492940.522	41 48059.070
B1	492919.883	41 48070.522
B2	492951.278	41 48067.747
B3	492949.033	41 48041.471
B4	492917.439	41 48044.079
