T.C.  
KÜLTÜR VE TURİZM BAKANLIĞI  
DİYARBAKIR KÜLTÜR VARLIKLARINI  
KORUMA BÖLGE KURULU

KARAR

ADI : Tarihi Yalındamlar Köprüsü II	YAPTIRAN:	YAPAN :	MİMARİ ÇAĞI: Erken Cumhuriyet Dönemi
	YAPIM TARİHİ :	KİTABE : Yok	VAKFIYE:

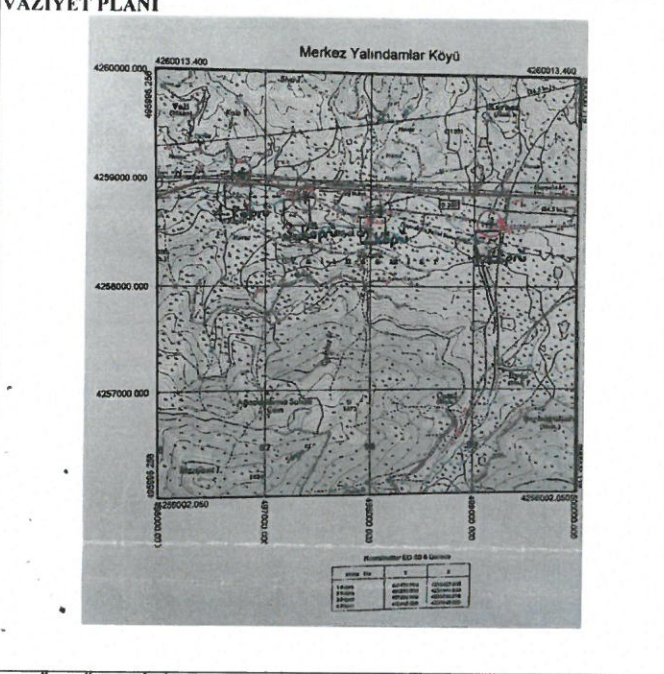
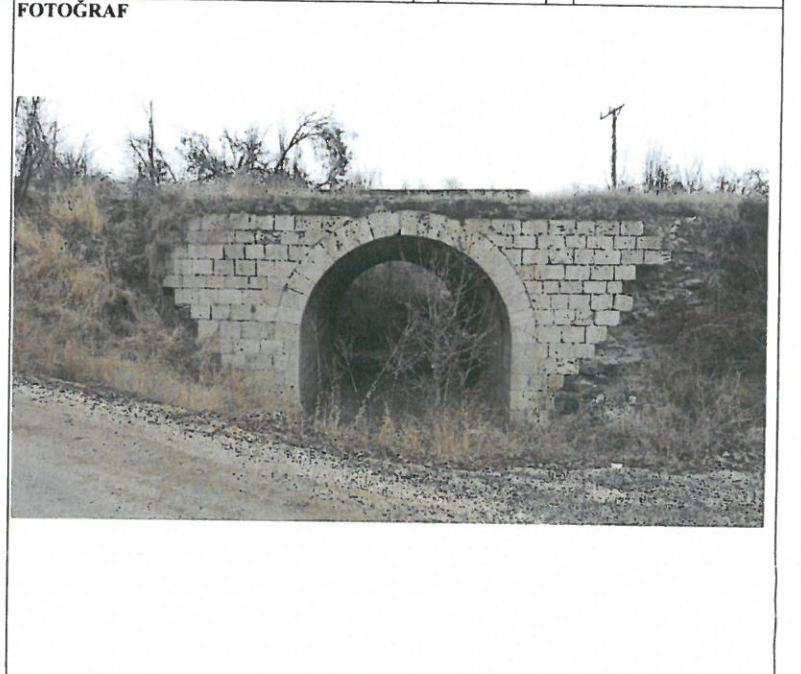
**AYRINTILI TANITIM:** Elazığ-Malatya karayolunun yaklaşık 200-250 metre kadar güneyinde, Yalındamlar köyü yerleşim alanı içerisinde kalan köprü kuzey-güney eğimli bir dere yatağı üzerinde kalmaktadır.

Eski Elazığ-Malatya karayolu güzergahında bulunan köprü; yaklaşık 8.00 metre uzunluğunda, 4.10 metre yüksekliğindedir. 4.00 metre genişliğinde bir kemere sahip körünün yan yüzleri düzgün kesme taşlardan yapılmış olup iç kısımları basit dolgu malzeme ile sıkıştırılmıştır. Güney yüzdeki harpuştaları düşmüş olan köprü araç trafiğine açık konumdadır. Üst kısmı düz olan köprünün üst ve taşıyıcı ayak kısımları üzerinde dolgu toprak birikintisi olduğundan genel mimarisi hakkında net bir bilgi edinilememiştir.

Halen araç trafiğine açık olan köprünün restore edilerek güçlendirilmesi ve dere yatağının ıslah edilerek taşıyıcı ayak sistemlerinin açığa çıkarılmasının uygun olacağı kanaatindeyiz.
