T.C.
KÜLTÜR VE TURİZM BAKANLIĞI
DİYARBAKIR KÜLTÜR VARLIKLARINI
KORUMA BÖLGE KURULU

KARAR

Elazığ İli, Merkez, Yalındamlar Köyü sınırları içerisinde bulunan, mülkiyeti Karayolları Genel Müdürlüğüne ait, 1 No'lu tarihi Yalındamlar Köprüsünün 2863 sayılı Kültür ve Tabiat Varlıklarını Koruma Kanunu kapsamında değerlendirilmesini konu alan Elazığ Valiliği İl Kültür ve Turizm Müdürlüğü'nün 22.12.2017 tarih ve 11277799-165-3947 sayılı yazısı ile konuya ilişkin Elazığ Müze Müdürlüğü uzmanlarının 11.12.2017 tarihli uzman raporu okundu. Ekleri ile konuya ilişkin bilgi ve belgeler incelendi. Yapılan görüşmeler sonunda;

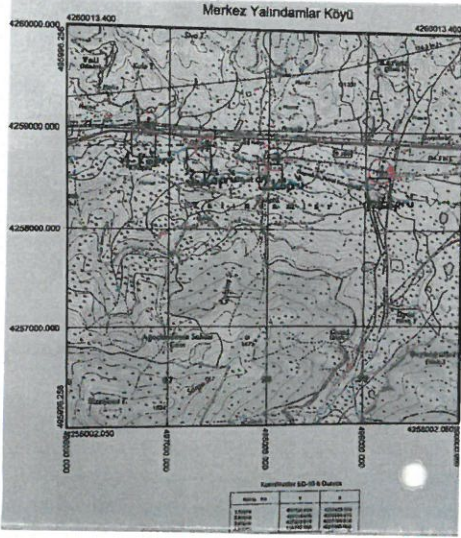
VAZİYET PLANI

GENEL TANIM: Mevcut durumda faal olarak kullanılan Elazığ-Malatya Karayolu ulaşımına açılmadan önce kullanılan yol güzergahındaki köprü Sakabaşı-Yalındamlar köyü sınır hattında kalmaktadır.

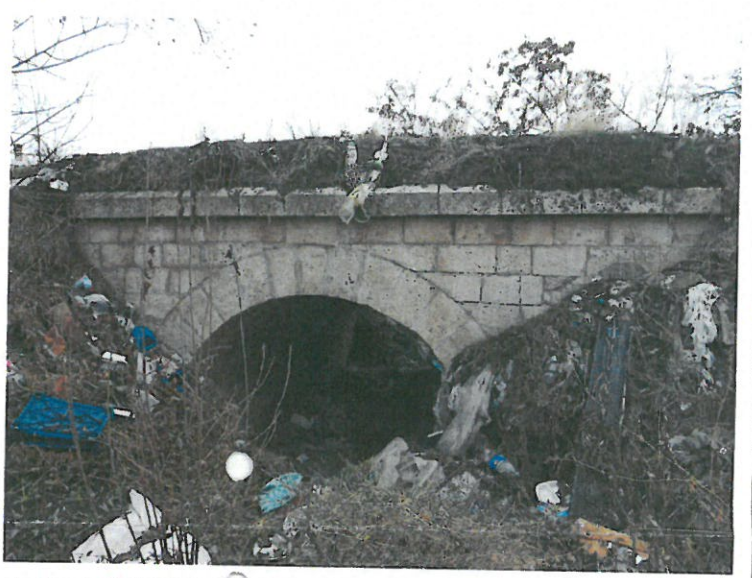
FOTOĞRAF

AYRINTILI TANITIM: Elazığ-Malatya karayolunun yaklaşık 200-250 metre kadar güneyinde, Sakabaşı-Yalındamlar köyü sınırında kalan köprü kuzey-güney eğimli bir dere yatağı üzerinde kalmaktadır.

Eski Elazığ-Malatya karayolu güzergahında bulunan köprü; yaklaşık 8.30 metre uzunluğunda, 4.10 metre yüksekliğindedir. 4.00 metre genişliğinde bir kemere sahip körünün yan yüzleri düzgün kesme taşlardan yapılmış olup iç kısımları basit dolgu malzeme ile sıkıştırılmıştır. Harpuşaları dışa çıkıntılı olan köprü araç ve yaya trafiğine açık konumdadır. Üst kısmı düz olan köprünün üst ve taşıyıcı ayak kısımları üzerinde dolgu toprak birikintisi olduğundan genel mimarisi hakkında net bir bilgi edinilememiştir.

Halen araç trafiğine açık olan köprünün restore edilerek güçlendirilmesi ve dere yatağının ıslah edilerek taşıyıcı ayak sistemlerinin açığa çıkarılmasının uygun olacağı kanaatindeyiz.
