**T.C.**  
**KÜLTÜR VE TURİZM BAKANLIĞI**  
**EDİRNE KÜLTÜR VARLIKLARINI**  
**KORUMA BÖLGE KURULU**  
**K A R A R**

Edirne İli, Merkez İlçesi, Koruma Bölge Kurulumuzun 30.01.2014 tarih ve 1492 sayılı kararı ile sınırları belirlenen kentsel sit alanında kalan, Karaağaç1 Mahallesi, 89 pafta, 860 ada 10 parselde Maliye Hazinesi mülkiyetinde kayıtlı olup Trakya Üniversitesi Rektörlüğü'ne tahsisli Karaağaç Tren Garı Kompleksi Alanında yer alan Müdürlüğümüzün 20.03.2018 tarihli ilgi görevlendirmesi gereği tespit çalışması sonucunda tespit edilen Hangar Binası, Su Depoları ile Müştemilat Binası'nın tescil edilmesi istemine ilişkin raportörün 05.04.2018 tarihli raporu okundu, dosyası incelendi, yapılan görüşmeler sonucunda;

AVRUPA KONSEYİ		KÜLTÜREL VARLIKLARI KORUMA ENVANTERİ K.V.K.E			ANIT		ENVANTER NO : 4	
TÜRKİYE							HARİTANO:	
İLİ: Edirne		İLÇESİ: Merkez	MAHALLE KÖY: Karaağaç1 VEYA MEVKİ:			KORUMA DERECESESİ		ANITSAL 2
SOKAK VE KAPINO:		KADASTRO: PAFTA: 89 ADA:860			PARSEL:10		ÇEVRESEL 0	
ADI: Hangar Binası		YAPTIRAN:	YAPIM TARİHİ:	YAPITÜRÜ: Hangar		VAKFIYE:		AYKIRI 0
		YAPAN:	KİTABE:	MİMARİ ÇAĞI: Geç Osmanlı

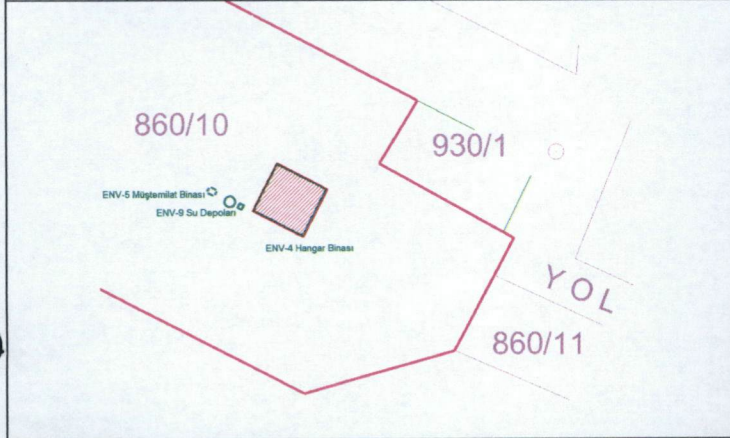
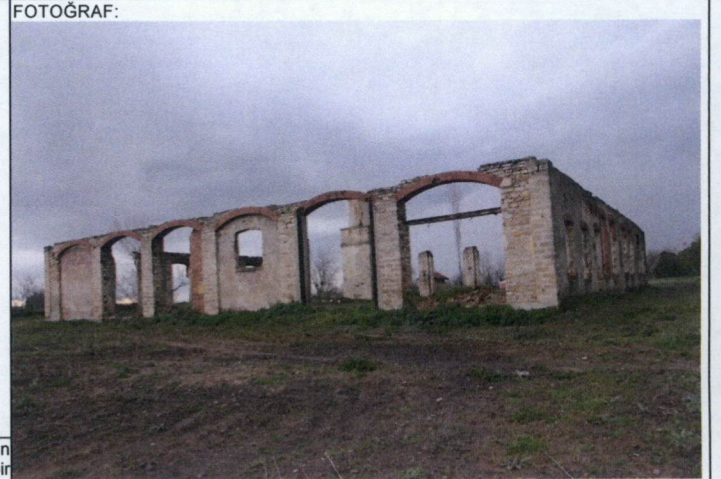
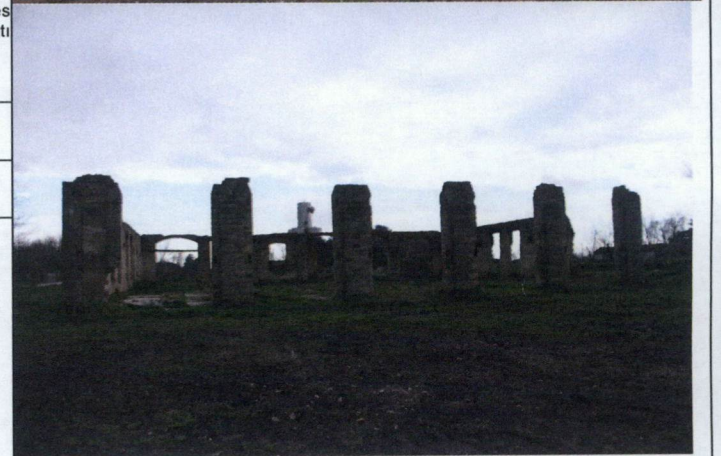
GENELTANIMI: İstasyon sahasının (batısında yer alan metruk durumda, üst örtüsünün tamamı ile beden duvarlarının bir kısmının yıkık durumda olduğu harap halde bir yapıdır. Kare planlı, yaklaşık 1250-1300m2 yapı oturum alanına sahip, taş-tuğla duvar örgülü bir yapıdır.

KORUMA DURUMU	A	İYİ	TAŞIYICI	A	DIŞYAPI	A	ÜST YAPI	A	İÇYAPI	A	SÜSLEME ELEMANLARI	A	RUTUBET	A	YOK	
	B	ORTA		B	B	B	B	B	B	B	B	B	B	B	B	İZİVAR
	X	C		FENA	X	C	X	C	X	C	X	C	X	C	X	C

GÖZLEMLER: İstasyon sahasının batısında yer alan metruk durumda, üst örtüsünün tamamı ile beden duvarlarının bir kısmının yıkık durumda olduğu harap halde bir yapıdır. Güney köşedeki ve doğu cephenin ortasında olmak üzere iki adet giriş muhdes olarak tuğla ile örülmüştür. Batı cephedeki çıkışların kemerleri yıkılmış olup, güneybatı köşede tamamen yıkılmıştır.

AYRINTILI TANIM: Rumeli demiryollarının İstanbul-Edirne hattının 1871 yılında yapımına başlanan 1873 yılında tamamlanan Cumhuriyet sonrasında ülkemiz sınırları içerisinde kalan istasyon sahasının batısında yer alan metruk durumda, üst örtüsünün tamamı ile beden duvarlarının bir kısmının yıkık durumda olduğu harap halde bir yapıdır. Kare planlı, yaklaşık 1250-1300m2 yapı oturum alanına sahip, taş-tuğla duvar örgülü bir yapıdır. Doğu ve batı cephelerinde tren katarlarının giriş ve çıkışı için altışar adet yassı kemerli açıklıkları bulunmaktadır. Güney köşedeki ve doğu cephenin ortasında olmak üzere iki adet giriş muhdes olarak tuğla ile örülmüştür. Batı cephedeki çıkışların kemerleri yıkılmış olup, güneybatı köşede tamamen yıkılmıştır. Yapı subasman kotu üzerinden yükselmektedir. Yapının kuzey cephesinde dikdörtgen penceresi ile bir adet kapısı bulunmaktadır. Kapı üzerinde iki adet dairesel küçük pencere ile kapının yanında ufak bir kontrol penceresi bulunur. Güney cephesi pencereleri büyük oranda tahrip olmuş olup, yapı dört cephesi itibariyle simetrik yapı sergiler. Giriş-çıkış kapılarının kemerleri ile pencere ve kapıların söve, lento ve kemerleri tuğla örgülüdür. Mimari detaylarda tuğla örgü ile simetrik cephe anlayışıyla yapıya hareket kazandırılmıştır.

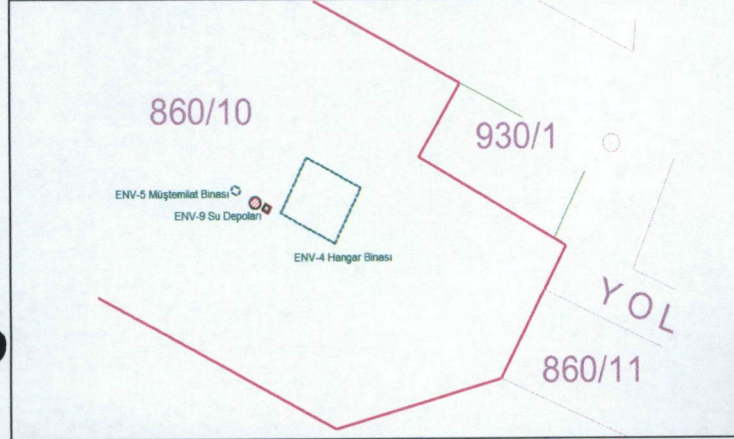
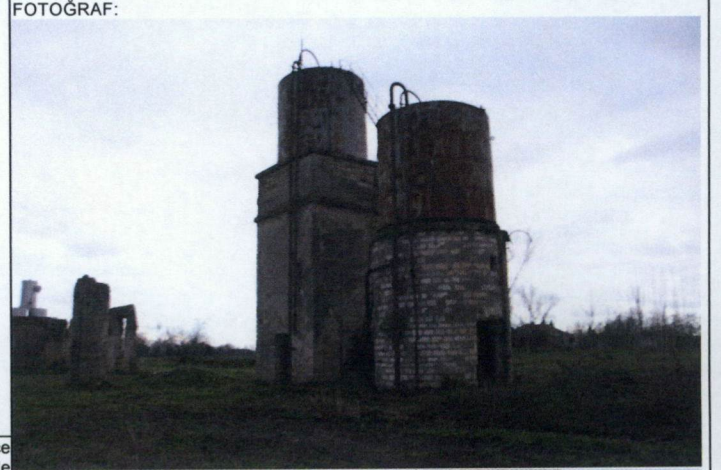
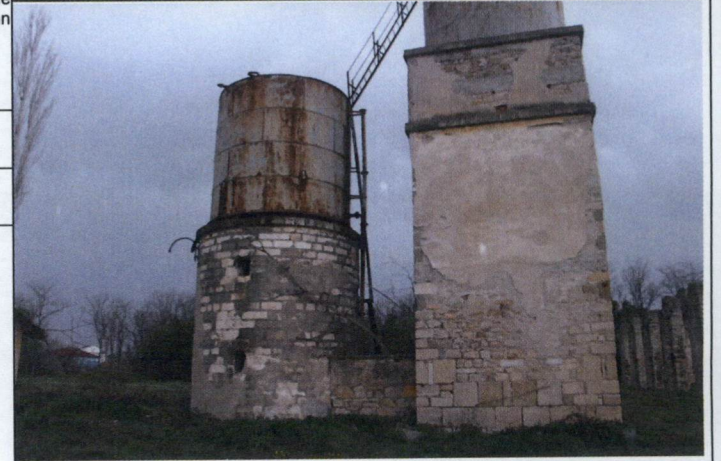
GENEL TANIMI: İstasyon sahasının batısında yer alan metruk durumda olan biri dairesel formlu, diğer kare planlı, taş örgülü yapılarıdır.

KORUMA DURUMU	A	İYİ	TAŞIYICI	X	A	DIŞYAPI	A	ÜST YAPI	X	A	İÇYAPI	X	A	SÜSLEME ELEMENLARI	A	RUTUBET	X	A	YOK						
	X	B		ORTA	B	X		B		B	B		B	B		B		B	B	B	B	B	B	B	B
		C		FENA	C	C		C		C	C		C	C		C		C	C	C	C	C	C	C	C

GÖZLEMLER: Aynı ekseninde yapılan batıda yer alan dairesel formlu su deposu daha önce yapılmış olduğu, doğusunda yer alan kare formlu su deposu ise kapasite artışı nedeniyle sonradan yapılmış olduğu düşünülmektedir. Her iki depo 1m civarında yüksekliği bulunan bağlantıya sahiptir.

AYRINTILI TANIM: Rumeli demiryollarının İstanbul-Edirne hattının 1871 yılında yapımına başlanan 1873 yılında tamamlanan Cumhuriyet sonrasında ülkemiz sınırları içerisinde kalan istasyon sahasının batısında yer alan metruk durumda olan biri dairesel formlu, diğer kare planlı, taş örgülü yapılarıdır. Aynı ekseninde yapılan batıda yer alan dairesel formlu su deposu daha önce yapılmış olduğu, doğusunda yer alan kare formlu su deposu ise kapasite artışı nedeniyle sonradan yapılmış olduğu düşünülmektedir. Her iki depo 1m civarında yüksekliği bulunan bağlantıya sahiptir. Dairesel formlu deponun batı cephesinde bir adet kapısı olup, kapı üzeri hafif yassı kemer ve kilit taşı yapılmıştır. Kapı üzerinde 1, güney cephesinde zemin ve üst kotta olmak üzere 2 adet havalandırma penceresi bulunur. Yapı silme saçak ile sonlanmakta olup, çatısında dairesel formlu metal su deposu bulunmaktadır. Kare formlu deponun ise kuzey cephesinde bir kapısı ile doğu cephesinde bir adet kapatılmış penceresi bulunmaktadır. Kare planlı depo dairesel planlı depodan daha yüksek olup, üst kotta iki kademeli silme kuşaklıdır. Çatısında dairesel formlu metal su deposu bulunmaktadır.

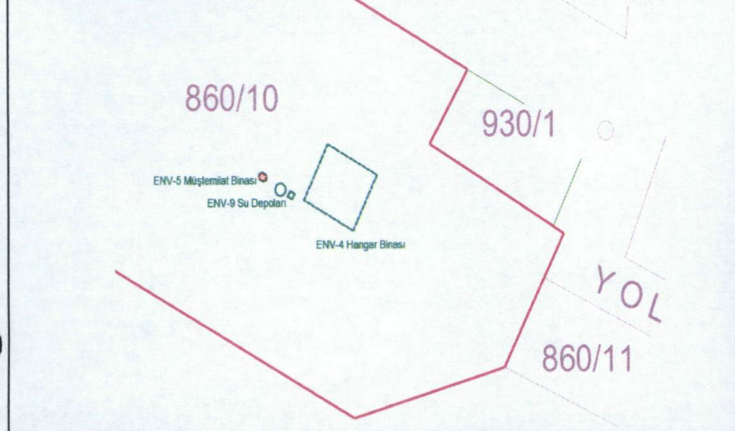
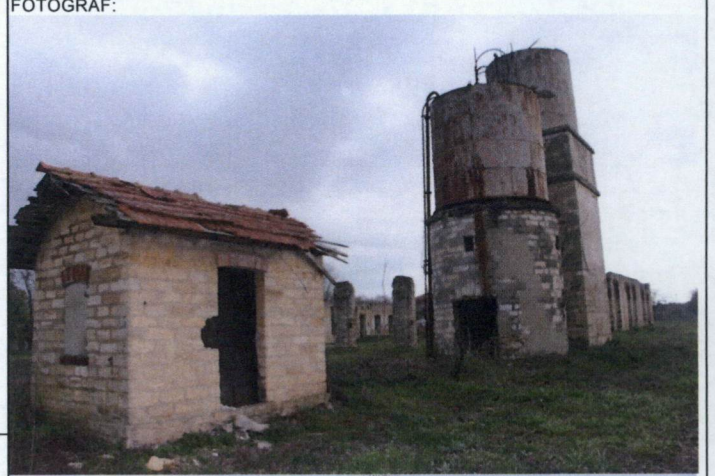
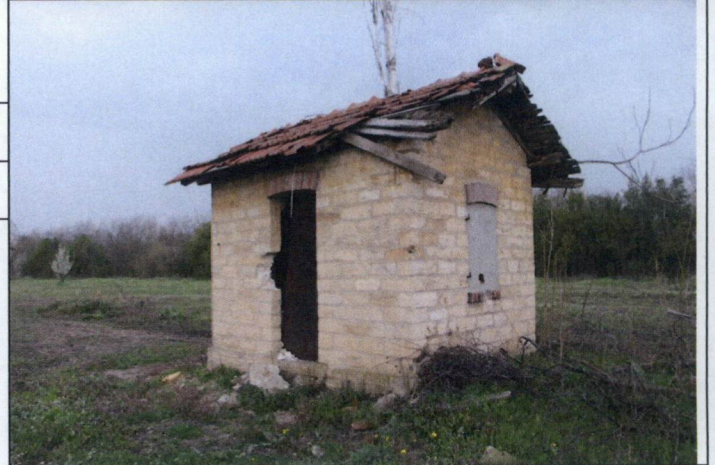
GENELTANIMI: İstasyon sahasının batısında yer alan metruk durumda bulunan dikdörtgen planlı, taş örgülü, beşik çatılı ve Marsilya tipi kiremit örtülü bir yapıdır.

KORUMA DURUMU	İYİ		TAŞIYICI		DIŞYAPI		ÜST YAPI		İÇYAPI		SÜSLEME ELEMANLARI		RUTUBET		YOK	
	A	B	A	B	A	B	A	B	A	B	A	B	A	B	A	B
	X		X		X		X		X		X		X		X	
	ORTA														İZİVAR	
	FENA														ÖNEMLİ

GÖZLEMLER: Çatısının bir kısmı ile kapısı tahrip olmuş olup, pencereleri kapatılmıştır.

YAPILAN ONARIMLAR: Rumeli demiryollarının İstanbul-Edirne hattının 1871 yılında yapımına başlanan 1873 yılında tamamlanan Cumhuriyet sonrasında ülkemiz sınırları içerisinde kalan istasyon sahasının batısında yer alan metruk durumda bulunan dikdörtgen planlı, taş örgülü, beşik çatılı ve Marsilya tipi kiremit örtülüdür. Subasman seviyesi üzerinden yükselen yapının güneydoğu cephesinde bir adet kapısı, doğu ve batı cephelerinde birer adet penceresi bulunmakta olup, kuzeydoğu cephesi sağırdır. Çatısının bir kısmı ile kapısı tahrip olmuş olup, pencereleri kapatılmıştır. Kapı ve pencereleri yassı kemerli ile denizlikleri tuğla örgülüdür.
