T.C.
KÜLTÜR ve TURİZM BAKAN
Bursa Kültür Varlıklarını Koruma Bölge Kurulu
KARARI

Bursa İli, Nilüfer İlçesi, İrfaniye Mahallesi, H21C02A pafta, 421 parselde yapılan kaçak kazı ve kaçak kazılar sonucu açığa çıkartılan yapı kalıntısının bulunduğu alanın tescil önerisine yönelik Bursa İl Kültür ve Turizm Müdürlüğünün 15.06.2017 tarih ve 2610 sayılı yazısı ve Kurul Müdürlüğünün 04.10.2017 tarih ve 4944 sayılı Müdürlük uzman raporu okundu, ekleri ve dosyası incelendi yapılan görüşmeler sonucunda;

AVRUPA KONSEYİ	DOĞAL VE KÜLTÜREL VARLIKLARI KORUMA ENVANTERİ DKVKE			SİT	ENVANTER NO:
TÜRKİYE	ESKİ ESERLER VE MÜZELER GENEL MÜDÜRLÜĞÜ				HARİTA NO:
İLİ:	Bursa	İLÇESİ:	Nilüfer	MAHALLE KÖY VEYA MEVKİİ:	Irfaniye
					PARSEL: 421 Parsel

ADI: Yapı Kalıntısı
 Nilüfer ilçesi, İrfaniye Mahallesi'nin yaklaşık olarak 500 m kuzeyinde, Balabancık-Irfaniye yolu üzerinde Ayazma Çeşmesinin doğusunda yer almaktadır. 50 cm çapındaki oyuk içerisinde, 110 cm derinlikte moloz taşlardan oluşturulmuş duvar kalıntısı yer almaktadır. Çukurda yer alan yaklaşık 1 m yüksekliğindeki duvar kalıntısında tahribatlar gözlemlenmiştir. Yapının niteliği anlaşılamamıştır.

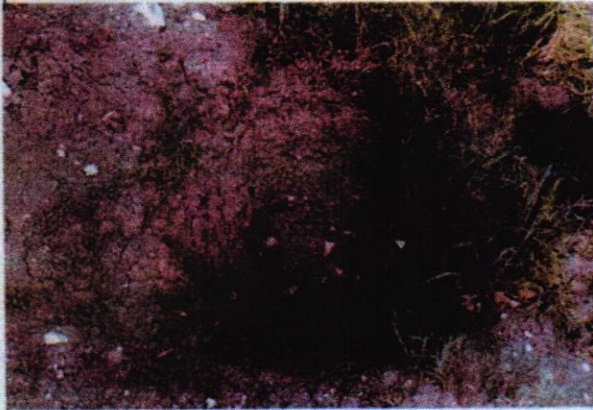
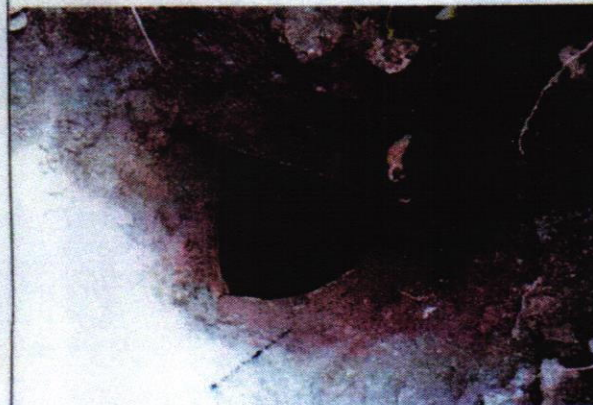
HARİTA/FOTOĞRAF:

ŞİMDİKİ DURUM : Kaçak Kazı ile kısmen tahrip edilmiş durumdadır.

- Kaçak kazı çukurlarının İlgili Müze Müdürlüğü denetiminde belgelenecek kapatılmasına,
- Kaçak kazı sorumluları hakkında 2863 sayılı yasanın 9 ve 57. Maddeleri kapsamında yasal soruşturma açtırılarak sonucundan Kurulumuza bilgi verilmesine,
- Alanda yeni kaçak kazıların önlenmesi amacıyla Belediyesi ve kolluk güçleri tarafından rutin kontrollerin arttırılması ve güvenlik önlemlerinin alınmasına karar verildi.

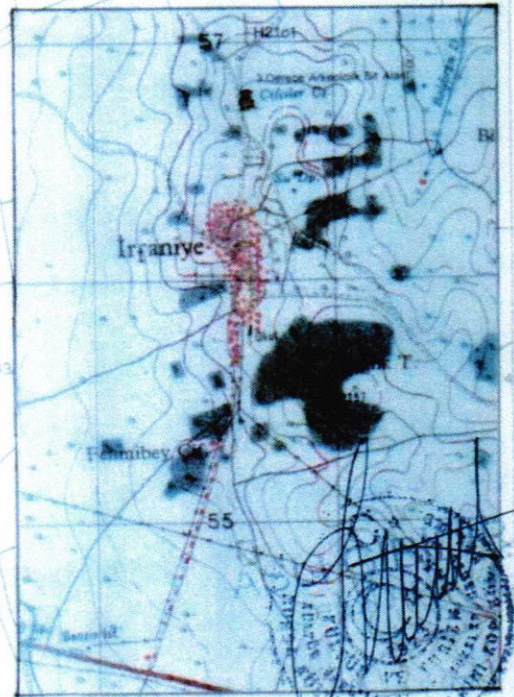
BURSA İLİ
NİLÜFER İLÇESİ
İRFANIYE MAHALLESİ
BADIRGA ÇEŞMESİ MEVKİİ
DUVAR KALINTISI

3. DERECE ARKEOLOJİK SİT SINIRI

NoktaNo	Y	X	NoktaNo	Y	X
X0	399444.630	4457560.138	X1	399438.552	4457649.029
X2	399416.953	4457648.905	X3	399411.031	4457629.495
X4	399407.024	4457577.004	X5	399403.865	4457647.125
X6	399401.662	4457623.602	X7	399399.093	4457619.522
X8	399397.884	4457576.907
