T.C.  
KÜLTÜR VE TURİZM BAKANLIĞI  
ESKİŞEHİR KÜLTÜR VARLIKLARINI KORUMA BÖLGE KURULU

**KARAR**

**Toplantı Tarih ve no:** 28.03.2018 - 265  
**Karar Tarih ve no :** 28.03.2018 -6221

KORUNMASI GEREKLİ TAŞINMAZ KÜLTÜR VARLIĞI VE KORUNMA ALANI KROKİSİ

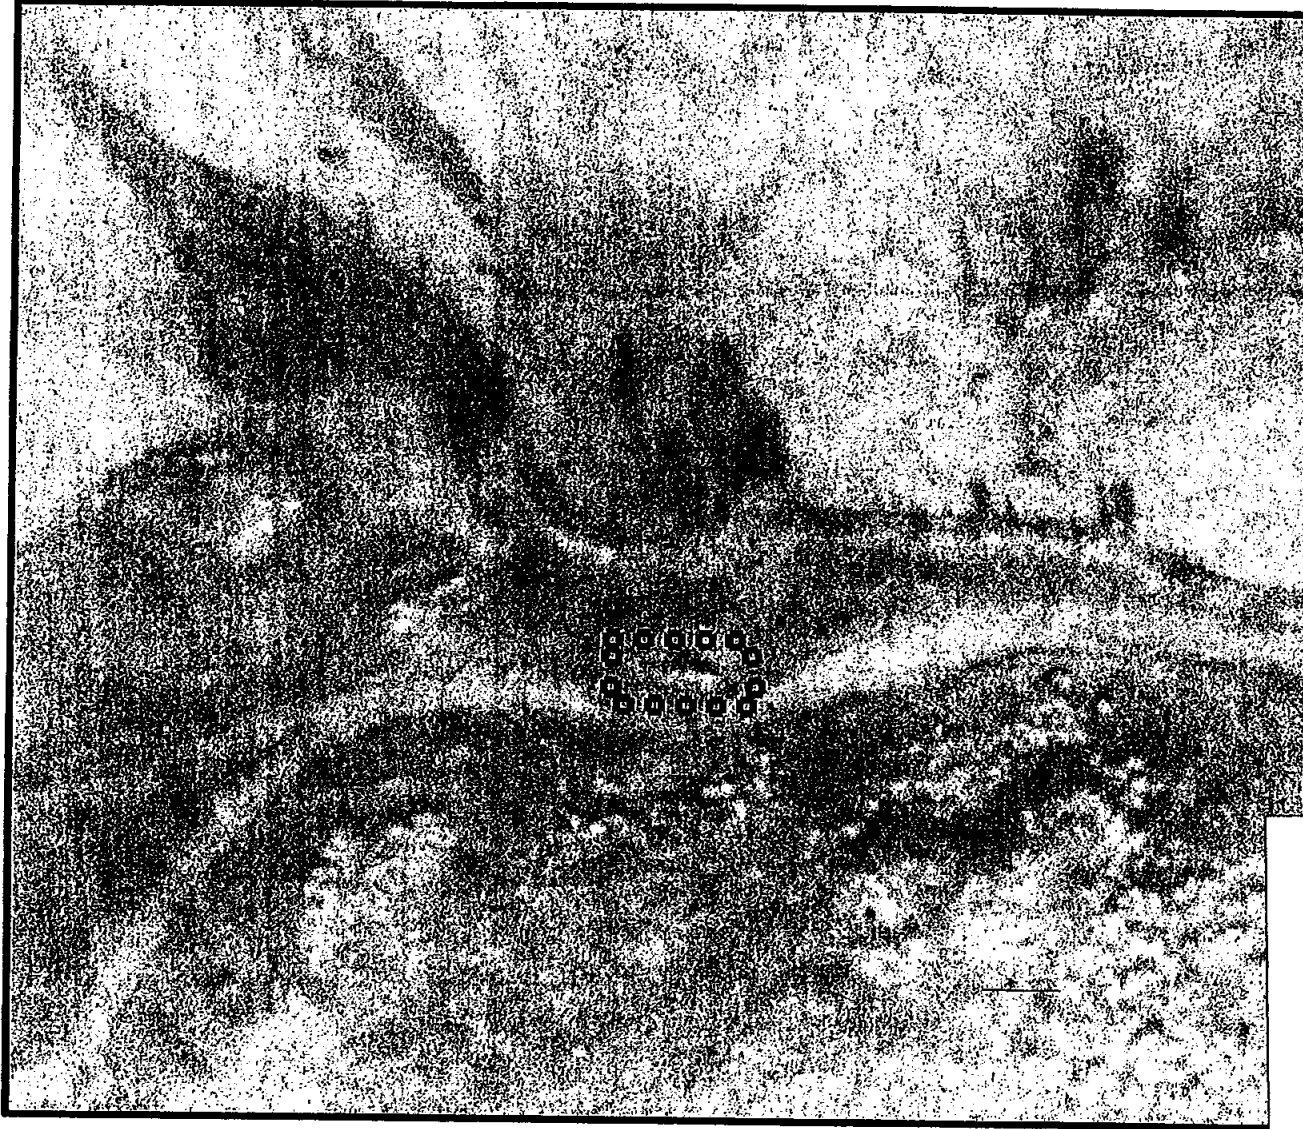
İl	Eskişehir	
İlçe	Odunpazarı	
Mah.	Karapazarlı	
Pafta	125-D4	
Adı	Körçeşme	
Tür/Derece	II.(iki) Grup Korunması Gerekli Kültür Varlığı	
Projeksiyon	UTM 6 Derece	
Datum	ED50	
Dom	36	
Ölçek	1/Kroki

Koruma Alanı	
II. (iki) Grup Korunması Gerekli Taşınmaz Kültür Varlığı ve Korunma Alanı Koordinat Listesi		
Nokta No	Y	X
1	289431.289	4387113.550
2	289448.807	4387113.484
3	289449.910	4387105.098
4	289431.101	4387105.240
