T.C.
KÜLTÜR VE TURİZM BAKANLIĞI
EDİRNE KÜLTÜR VARLIKLARINI
KORUMA BÖLGE KURULU
K A R A R

Toplantı Tarihi ve No : 26.06.2018-269
Karar Tarihi ve No : 26.06.2018-5167

Edirne İli, Merkez İlçesi, Tayahatun Mahallesi,707 ada 10 parselde, şahıs mülkiyetine kayıtlı, Kurulumuzun 05.10.2007 tarih ve 1632 sayılı kararıyla uygun bulunan 1/1000 ölçekli Koruma Amaçlı İmar Planında kentsel sit alanında kalan, 1.grup yapı olarak tescilli Harbiye Kışlasına cephe veren taşınmazın yıkılması talebine ilişkin Umurbey Mahallesi Muhtarının tarihsiz dilekçesi ile raportörün raporu okundu, dosyası incelendi, yapılan görüşmeler sonunda;

| ADI: KONUT | YAPTIRAN: | YAPAN: | MİMARİ ÇAĞI (ÜSLUP): CUMHURİYET T.C. | | | |

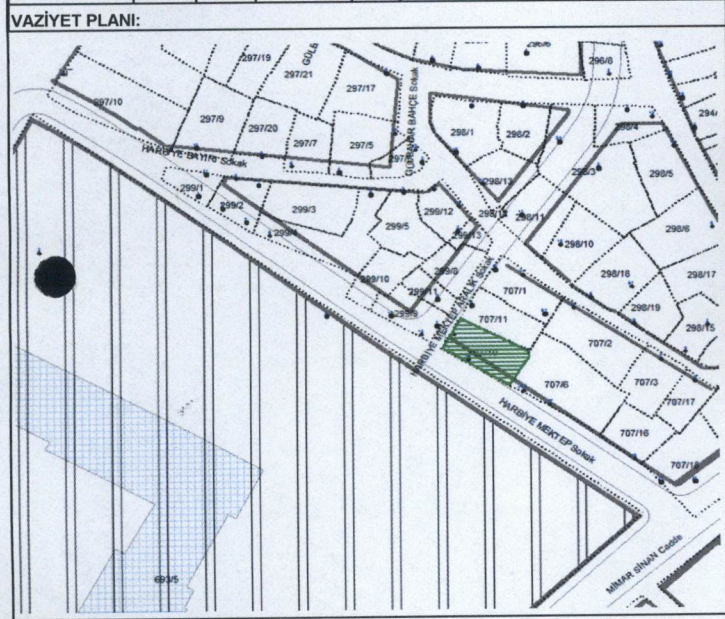
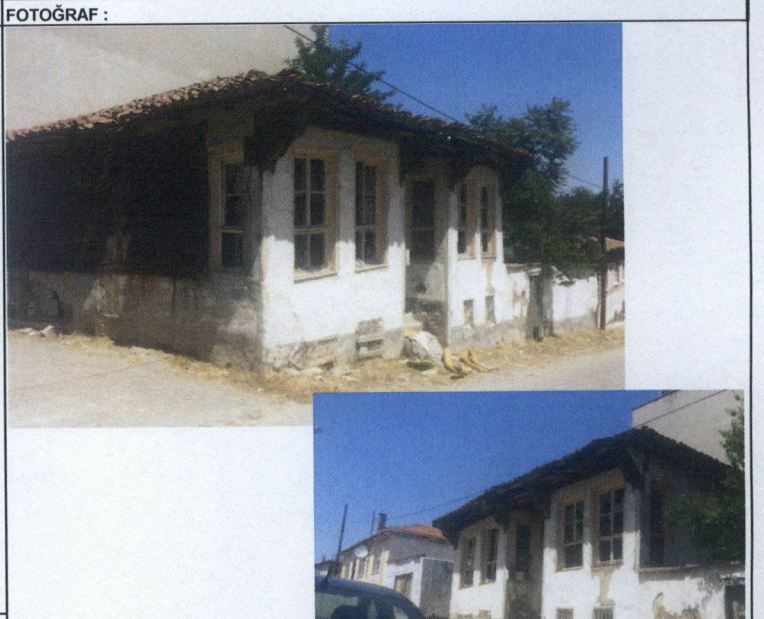
GENEL TANIMI: Bodrum üzeri bir katlı olan yapı ahşap direk ve çatkı arası yığma tekniği ile yapılmıştır.

| KORUMA DURUMU | İYİ | TAŞIYICI YAPI | DIŞ YAPI | ÜST YAPI | İÇ YAPI | SÜSLEME ELEMANLARI | RUTUBET | A | YOK |
| | ORTA | | X | | X | X | X | B | İZİ VAR |
| | FENA | X | | | | | | C | ÖNEMLİ |

AYRINTILI TANIM: Bodrum üzeri bir katlı olan yapı ahşap direk ve çatkı arası yığma tekniği ile yapılmıştır. Dolgu malzemesi kerpiçtir. Yapının giriş kısmı içeri girintilidir, giriş kapısına 4 adet mermer merdivenle ulaşılmaktadır. Ahşap iki kanatlı giriş kapısının üstünde ve iki yanında 1 er adet olmak üzere 3 adet aydınlama penceresi vardır. Ön cephesinde(güney), giriş kapısının sağında 2 solunda 2 olmak üzere 4 adet 1/2 oranında ahşap pencere yer almaktadır. Pencereler boyuna ikiye bölünmüş olup, üst ve alt iki kanatlı ayrı iki pencere şeklinde yapılmıştır. Yapının bahçesi doğuda bulunmaktadır. Bahçe giriş kapısı ahşaptır. Bahçeden evin bodrumuna giriş mevcuttur. Bahçedeki bodrum giriş kapısı günümüzde yoktur. Evin doğu kısmında aynı formda iki adet pencere bulunmaktadır. Bodrum katın ön cephesinde 4 adet pencere küçük kare formlu olup ön cephe bodrum kat pencereleri üzerinde parmaklık vardır. Yapının batısında 1 adet pencere yer almakta olup pencere bitiminden başlayarak yapının batı duvarı panel ile kapatılmıştır. Arka cephesi(kuzey) ile evin içi kapalı olmasından dolayı görülemez. Açık camlardan görüldüğü kadar evin tavanlarının ahşap olduğu, salonda ahşap gömbe dolap olduğu tespit edilmiştir. Yapının çatısı saçaklıdır. Saçak kısmı köşelerinde ve giriş kısmının iki yanında toplam dört adet ahşap konsol bulunmaktadır. Çatısı kırma olup, alaturka kiremit ile kaplıdır.

GÖZLEMLER: Yapıya ilişkin rölevo, restitüsyon ve restorasyon projeleri hazırlanması gerekmektedir.
