**T.C.**  
**KÜLTÜR ve TURİZM BAKANLIĞI**  
**BALIKESİR KÜLTÜR VARLIKLARINI KORUMA BÖLGE KURULU**  
**KARAR**

Balıkesir İli, Altıeylül İlçesi, Gümüşçeşme Mahallesi, 425 ada, 1 parsel, 7612 ada, 2 ve 3 nolu parseller ile 8042 ada, 3 parselde kayıtlı, mülkiyeti Devlet Demiryolları İşletmesi Genel Müdürlüğüne ait, korunması gerekli taşınmaz kültür varlığı olarak tescilli Balıkesir Gar Binası ve Müştemilatlarının yer aldığı taşınmazlara yönelik hazırlanan öneri koruma alanı sınırının değerlendirilmesi, daha önce tescil edilip tescil fişi hazırlanmamış olan yapılara yönelik hazırlanan tescil fişlerinin değerlendirilmesi ve tescilli olmayan yeni tespiti yapılan yapıların tescil edilmesi istemleri ile Bursa Kültür Varlıklarını Koruma Bölge Kurulu'nun 12.09.2015 tarih ve 4858 sayılı kararı ile halen aktif olarak kullanılan gar binası ve çevresindeki diğer binalar ile alanın bütünüünün tarihi ve kentsel bellek açısından taşıdığı değerleri göz önünde bulundurularak parsellerin içindeki korunması gerekli taşınmaz kültür varlığı binaları da dikkate alacak şekilde kentin genelinin faydalanabileceği ve kentin silüetini olumsuz etkilemeyecek sosyo-kültürel rekreasyon alanları vb. amaçlarla kulla

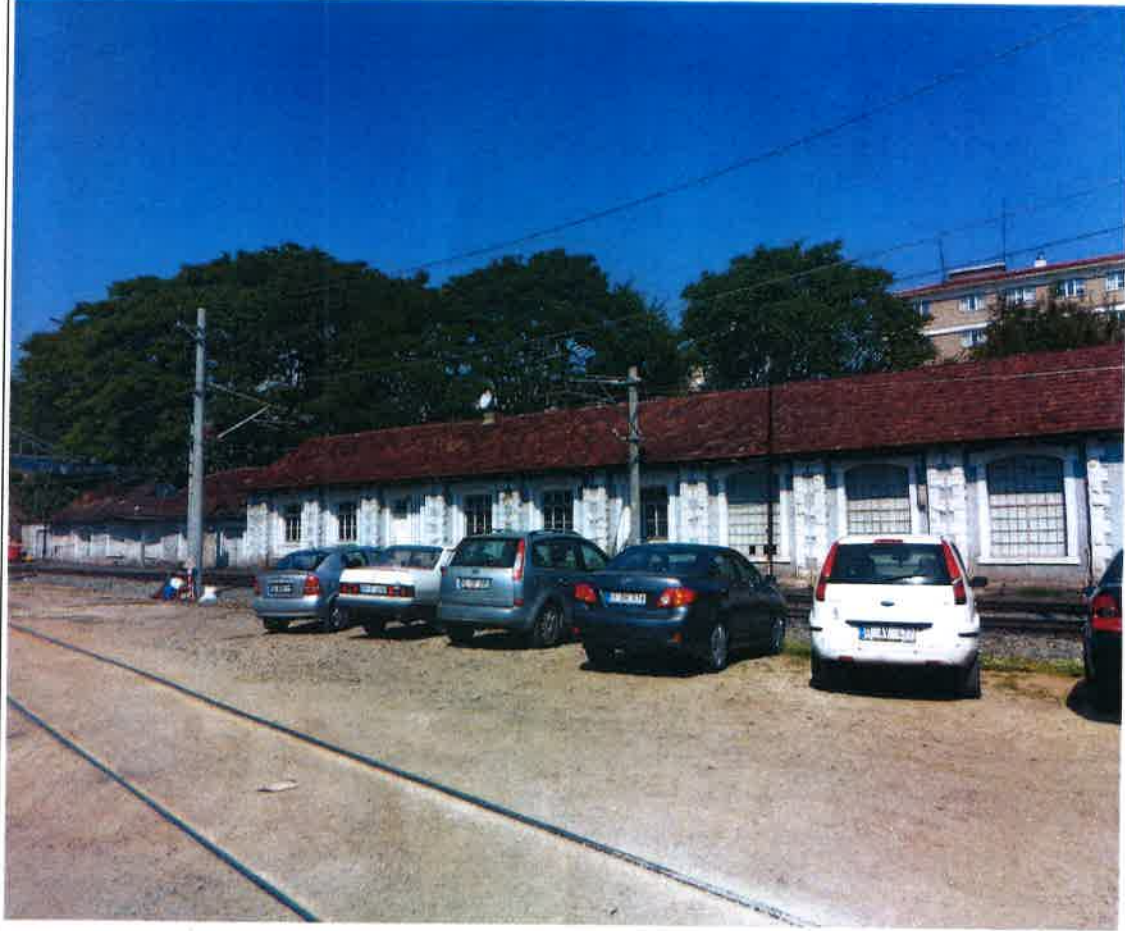
FOTOĞRAF

KORUMA DURUMU	AX	TAŞIYICI YAPI	AX	DIŞ YAPI	AX	ÜST YAPI	AX	SÜSLEME ELEMENLARI	AX	RUTUBET	A	YOK	X
	B		B		B		B		B		B	İZİ VAR	
	C		C		C		C		C		C	ÖNEMLİ

**AYRINTILI TANITIM:** Balıkesir Gar Binası ve Müştemilatının bulunduğu alanda yer alan kuzeydoğu güneybatı yönlü dikdörtgen planlı, tek katlı, iki bitişik taşınmazdan oluşmaktadır. Taş ve tuğla malzeme ile yığma olarak inşa edilmiştir. Örtü sistemi kırma beşik çatılı, Marsilya kiremitle kaplı ve geniş ahşap saçaklıdır. Vagon onarım atölyesinin içerden çatısı ahşaptır. Ahşap karkaslarla desteklenmekte olup orijinaldir. Kuzeydoğu yöndeki bölüm vagon onarım atölyesi olarak kullanılmaktadır. Güneybatı yöndeki dikdörtgen planlı bölüm ise depo veya işçi odaları olarak kullanıldığı düşünülmektedir. Vagon onarım atölyesinin kuzey cephesine bilinmeyen tarihlerde dikdörtgen planlı betonarme bölümler eklenmiştir. Kuzeydoğu yönde vagonların girebilmesi için büyük bir kapı açıklığı ile onun kuzey yönünde işçiler için küçük bir kapı açıklığı bulunmaktadır. Kapı açıklıkları basık kemerli, taş sövelidir. Atölye olarak kullanılan bölümün güneydoğu cephesinin kuzey yönünde yer alan üç pencere dikdörtgen formu, basık kemerli, taş söveli, iç bölümün görülmemesi için beyaz camla kaplıdır. Pencere aralarında köşe taşları ile cepheye hareketlilik kazandırılmıştır. Atölyenin güney yönünde ise üç tanesi girişin kuzeyinde, iki tanesi girişin güney yönünde kalan beş adet, dikdörtgen formu, basık kemerli, taş söveyle çevrili, ahşap doğramalı giyotin pencereleri bulunmaktadır. Ahşap giriş kapısı, dikdörtgen formu, basık kemerli, taş sövelidir. Güneybatı yönde depo olarak kullanılan bölüm; diğer taşınmazdan biraz daha kat yüksekliği olarak alçakta inşa edilmiştir. Dört adet dikdörtgen formu, taş söveli, metal giriş kapıları yer almaktadır. İki adet dikdörtgen formu, taş söveli, metal malzeme ile kapatılmış pencereleri bulunmaktadır. Bu bölümün içine girilememiştir. Kullanıma kapalıdır.

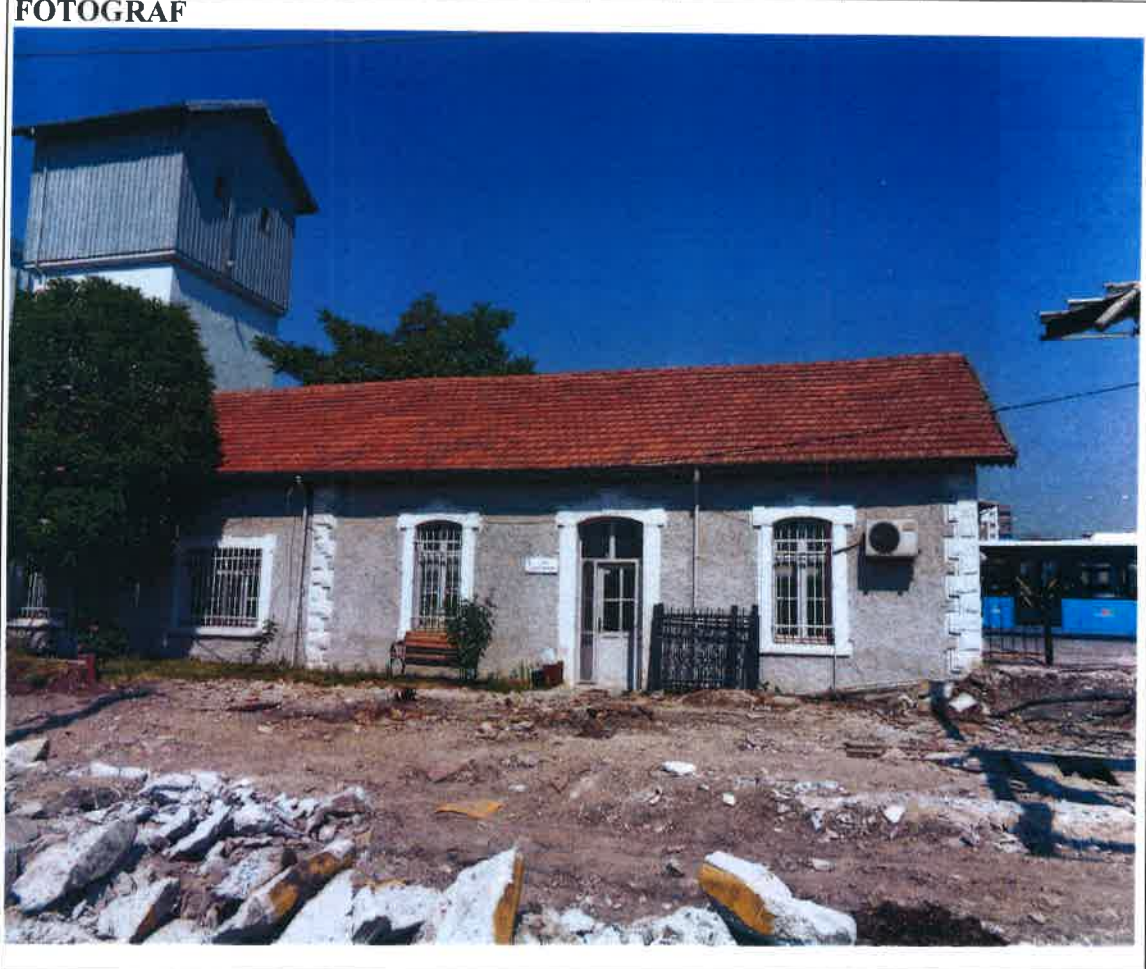
KORUMA DURUMU AX TAŞIYICI YAPI AX DIŞ YAPI AX ÜST YAPI AX SÜSLEME AX RUTUBET A YOK X B B B B ELEMENLARI B B İZİ VAR C C C C C C ÖNEMLİ

AYRINTILI TANITIM: Balıkesir Gar Binası ve Müştemilatının bulunduğu alanda yer alan taşınmaz kuzeydoğu güneybatı yönlü dikdörtgen planlı, taş ve tuğla malzeme ile yığma teknikte tek katlı olarak inşa edilmiştir. Örtü sistemi, kırma beşik çatısı, Marsilya tipi kiremitle kaplı, geniş ahşap saçaklıdır. Saçak uçlarında, ahşap ajur teknikte yapılmış süslemesi bütün örtü sistemini dolaşmaktadır. Güney yönde dikdörtgen formlu, basık kemerli, taş söveli, ahşap giriş kapısı bulunmaktadır. Kapının her iki yanında dikdörtgen formlu, basık kemerli, taş söveli, ahşap giyotin, ferforjeli pencereleri bulunmaktadır. Güney yönde yatay dikdörtgen formlu, düz kemerli, taş söveli, ahşap giyotin penceresi bulunmaktadır. Kuzeydoğu yönde iki adet dikdörtgen formlu, basık kemerli, taş söveli giyotin pencereleri yer almaktadır. Kuzey cephesinde; orta bölümde bir adet dikdörtgen formlu, basık kemerli, taş söveli ahşap giriş kapı yer alır. Giriş kapısının kuzeydoğu yönünde üç adet, güneybatı yönünde üç adet olmak üzere toplamda altı adet, dikdörtgen formlu, basık kemerli, taş söveli, ferforjeli, ahşap doğramalı pencereleri bulunmaktadır. İçerde dört adet oda bulunmaktadır. Odaların zemini fayans kaplı, kapılar ahşap üzeri beyaz boyalı, tavanı ahşap kaplama ve üzeri beyaz boyalıdır.

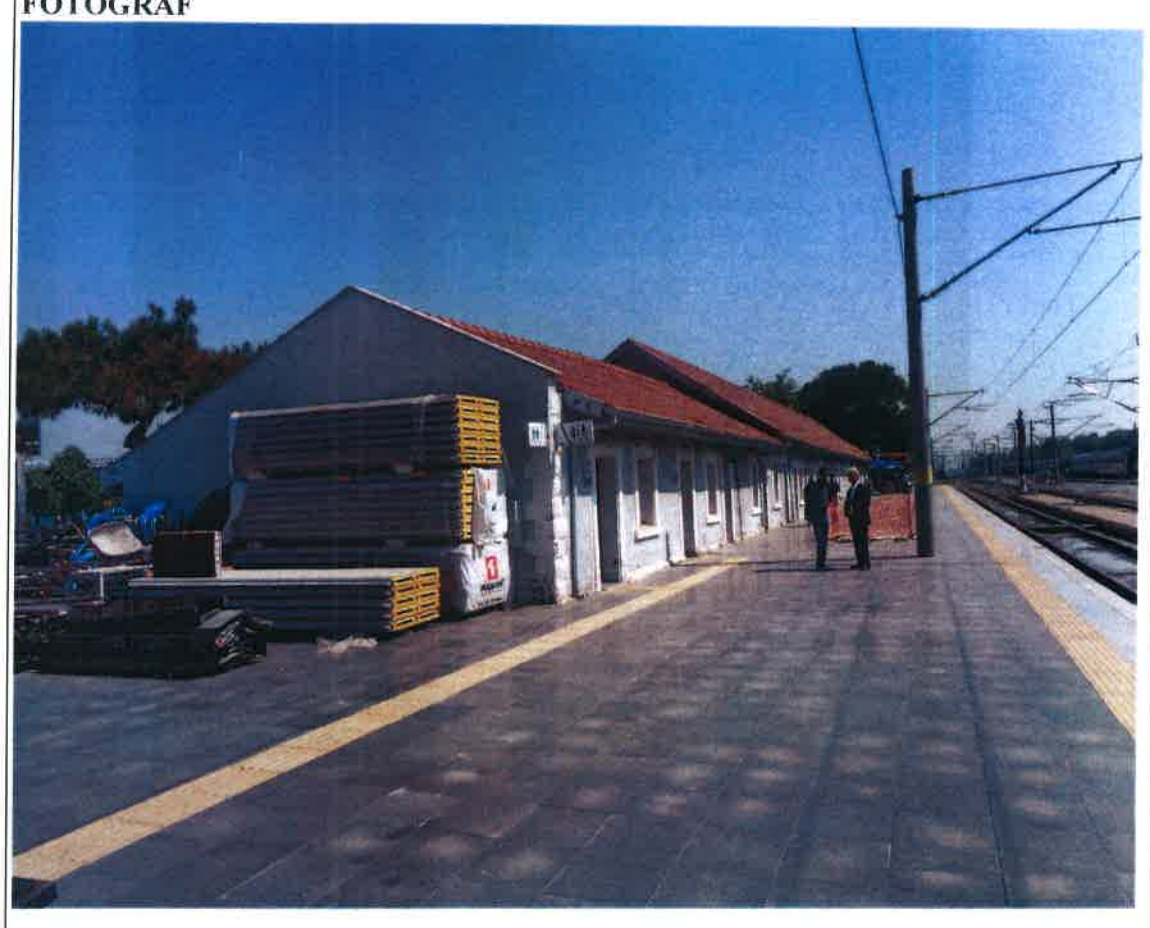
KORUMA DURUMU AX TAŖIYICI YAPI AX DIŖ YAPI AX ÜST YAPI AX SÜSLEME AX RUTUBET A YOK X B B B B ELEMENLARI B B İZİ VAR C C C C C C C C ÖNEMLİ

AYRINTILI TANITIM: TaŖınmaz iki bölümden oluŖmaktadır. KuzeydoĐu güneybatı yönlü dikdörtgen planlı, taŖ ve tuĐla malzeme ile inŖa edilmiŖtir. Örtü sistemi kırma çatılı, Marsilya kiremit kaplı, geniŖ aħŖap saèaklı, saèak bölümünü aħŖap malzeme ile ajur tekniĐinde yapılmıŖ süslemeler çevrelemektedir. Güneybatı yöndeki taŖınmaz tuvalet ve mescit olarak kullanılmaktadır. İki adet tuvalet iki adet mescit giriŖi olmak üzere üç adet, dikdörtgen formlu, basık kemerli, taŖ söveli aħŖap giriŖ kapılar bulunmaktadır. Kapıların aralarında kare formlu, basık kemerli, giyotin pencereler bulunmaktadır. KuzeydoĐu yöndeki taŖınmaz ise vagon servis ŖefliĐi, yolcu hizmetleri müdürlüĐü, yol bakım onarım müdürlüĐü, nöbetçi vagon teknisyenliĐi, ve iŖçi odası olarak kullanılan bölümlerden oluŖmaktadır. Her bir bölüm için toplamda altı adet giriŖ kapısı bulunmaktadır. GiriŖ kapıları dikdörtgen formlu, basık kemerli, taŖ söveli, aħŖap kapılar bulunmaktadır. GiriŖ kapılarının aralarında toplamda sekiz tanesi dikdörtgen formlu, basık kemerli, taŖ söveli, giyotin, bir tanesi kare formlu, basık kemerli, taŖ söveli giyotin penceresi bulunmaktadır. KuzeydoĐu yönde de iki adet dikdörtgen formlu, düz kemerli, taŖ söveli, aħŖap doĐramalı pencereleri bulunmaktadır. TaŖınmazın kuzey cephesi ise orta bölümü cepheden dıŖa taŖıntı yapmaktadır. TaŖıntı yapan bölümde dört tanesi önde, iki tanesi her iki yanda bulunan dikdörtgen formlu, basık kemerli, taŖ söveli, aħŖap doĐramalı pencereler bulunmaktadır. Dokuz tanesi güney, üç tanesi kuzey yönde olmak üzere on iki adet dikdörtgen formlu, basık kemerli, taŖ söveli, aħŖap doĐramalı pencereleri yer almaktadır. İèerisi ise yol bakım onarım müdür odasının zemini aħŖap parke döŖeme, duvarları yaklaşık 70 cm lambiri kaplama, tavanı plastik asma tavan kaplamadır. DiĐer odalarda yalnızca zemin döŖemeleri dökme mozaik kaplama olup duvarlarında lambiri kaplama yoktur.

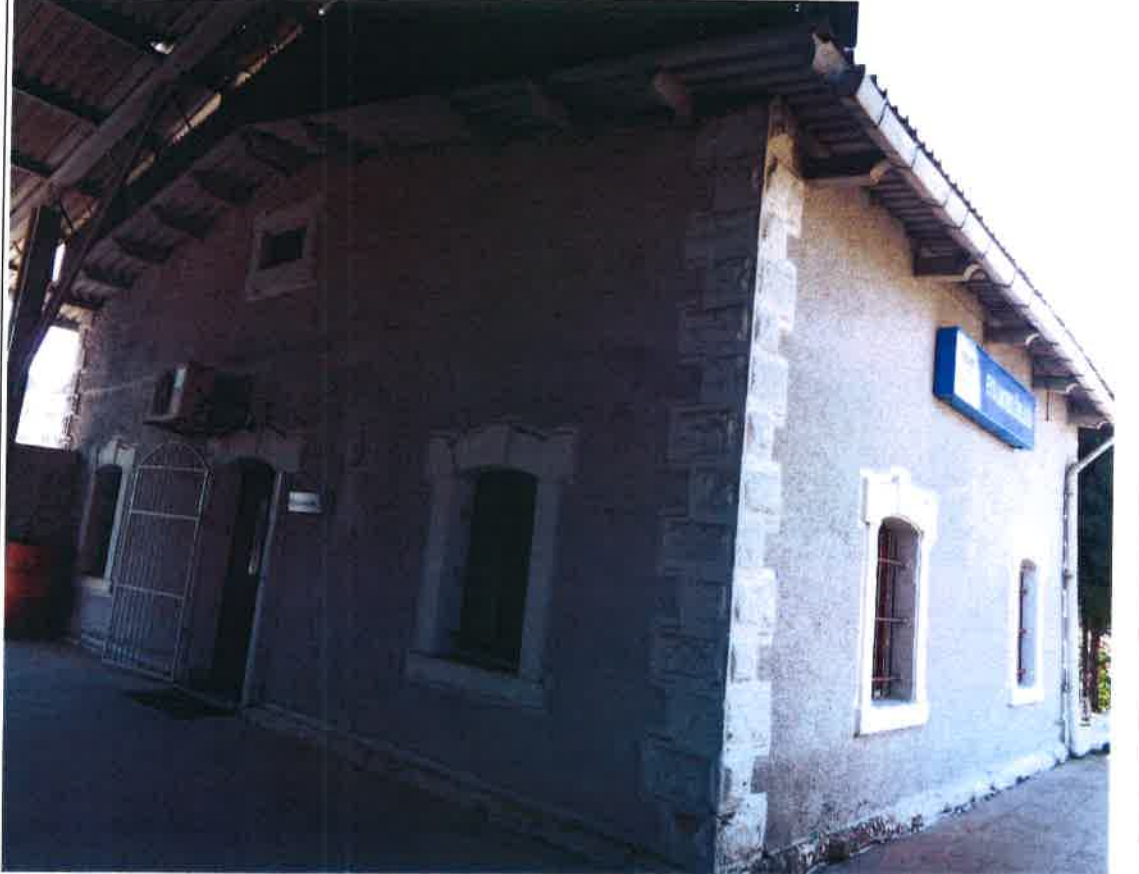
KORUMA DURUMU AX TAŞIYICI YAPI AX DIŞ YAPI AX ÜST YAPI AX SÜSLEME AX RUTUBET A YOK X B B B B ELEMENLARI B B B İZİ VAR C C C C C ÖNEMLİ

AYRINTILI TANITIM: Balıkesir Gar Binası ve Müştemilatının bulunduğu alanda yer alan taşınmaz kuzey güney yönlü dikdörtgen planlı, tek katlı, taş ve tuğla malzeme ile inşa edilmiştir. Örtü sistemi kırma çatılı, marsilya kiremit kaplı, geniş ahşap saçaklıdır. Kuzey, güney ve batı cephelerinde ikişer adet dikdörtgen formlu, basık kemerli, taş söveli, ahşap doğramalı pencereleri bulunmaktadır. Doğu cephesinde ise ortada basık kemerli, taş söveli, ahşap giriş kapısı, kapının her iki yanında; dikdörtgen formlu, basık kemerli, taş söveli, ahşap doğramalı pencereleri vardır. Cephesinin hareketlenmesi için sahada yer alan diğer taşınmaz kültür varlığı özelliği gösteren yapılar gibi köşe taşları bulunmaktadır. İç mekanda ise giriş mekanı dikdörtgen planlıdır. Mekan yaklaşık yarım metre betonarme duvar ve üzeri ahşap doğramalı pencereler ile tamamlanarak bölünmüştür. Bölünen mekanda ofis şeklinde üç bölüme ayrılmıştır. Mekanın zemin döşemesi laminant parke, tavanı ise ahşap üzeri boyalıdır. İç mekan kapıları da ahşap ve üst bölümleri camlıdır.

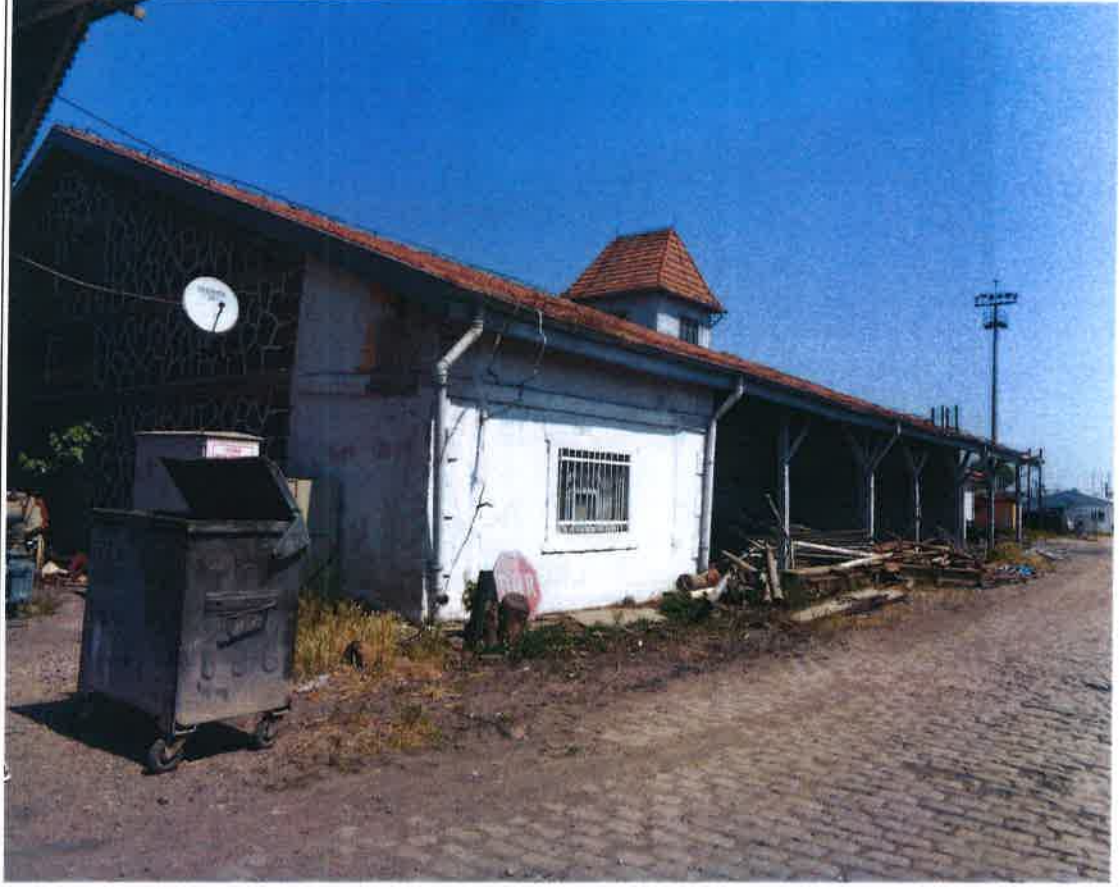
#### FOTOĞRAF

KORUMA DURUMU	AX	TAŞIYICI YAPI	AX	DIŞ YAPI	AX	ÜST YAPI	AX	SÜSLEME	AX	RUTUBET	A	YOK	X
	B		B		B		B	ELEMANLARI	B		B	İZİ VAR	
	C		C		C		C		C		C	ÖNEMLİ

**AYRINTILI TANITIM:** Balıkesir gar binası ve müştemilatının bulunduğu alanda yer alan taşınmaz kuzey güney yönlü dikdörtgen planlı, tek katlı, moloz taş malzeme ile yığma teknikte inşa edilmiştir. Örtü sistemi kırma çatılı, Marsilya tipi kiremitle kaplı, dar saçaklıdır. Kuzeydoğu köşesinde kare planlı yapıya bitişik gözetleme kulesi bulunmaktadır. Gözetleme kulesinin çatı örtüsü de kırma olup marsilya tipi kiremitle kaplıdır. Çatı ahşaptır. Güney ve güneybatı cephesi uzunlamasına altı adet ahşap dikme ile taşınan iki tarafı açık bölüm bulunmaktadır. Bu bölümde dikdörtgen formulu giriş kapısı bulunmaktadır. Çatı örtüsünün hemen altında dört adet yatay dikdörtgen formulu, taş söveli, ferforjeli pencereleri bulunmaktadır. Güneybatı cephesinde ise kare planlı tek odalı, dikdörtgen formulu pencere, beyaz sıvalı bölüm bulunmaktadır. Doğu ve batı cephelerinde silme ile kat ayrımı yapılmıştır. Her iki cephe de birbirine benzemektedir. Batı cephesinde kapı bulunmamaktadır. Birinci katta altı üstlü yan yana dört adet yatay dikdörtgen formulu, taş söveli, demir parmaklıklı pencereleri bulunmaktadır. Pencerelerin altında dikdörtgen formulu, taş söveli, ahşap kapısı bulunmaktadır. Kapının her iki yanında kare formulu, taş söveli, ahşap doğramalı iki adet penceresi bulunmaktadır. Kuzeydoğu köşede taşınmaz birinci kat yüksekliğine kadar bitişik bulunan gözetleme kulesi bulunmaktadır. Kulenin zemin katı moloz taş malzeme ve yığma teknikte; iki kattan oluşan üst bölümü ise ahşap olarak inşa edilmiştir. Kulenin doğu cephesinde altı üstlü iki adet yatay dikdörtgen formulu ahşap giyotin penceresi bulunmaktadır. Zemininde de kare formulu, taş söveli, demir parmaklıklı penceresi bulunmaktadır. Kulenin kuzey cephesi de doğu cephesi ile aynıdır. Taşınmazın doğu cephesinde ise çatının hemen alt bölümünde beş adet yatay dikdörtgen formulu, taş söveli demir parmaklıklı pencereleri bulunmaktadır. Bu cephede dikdörtgen formulu, taş söveli, ahşap giriş kapısı yer alır.

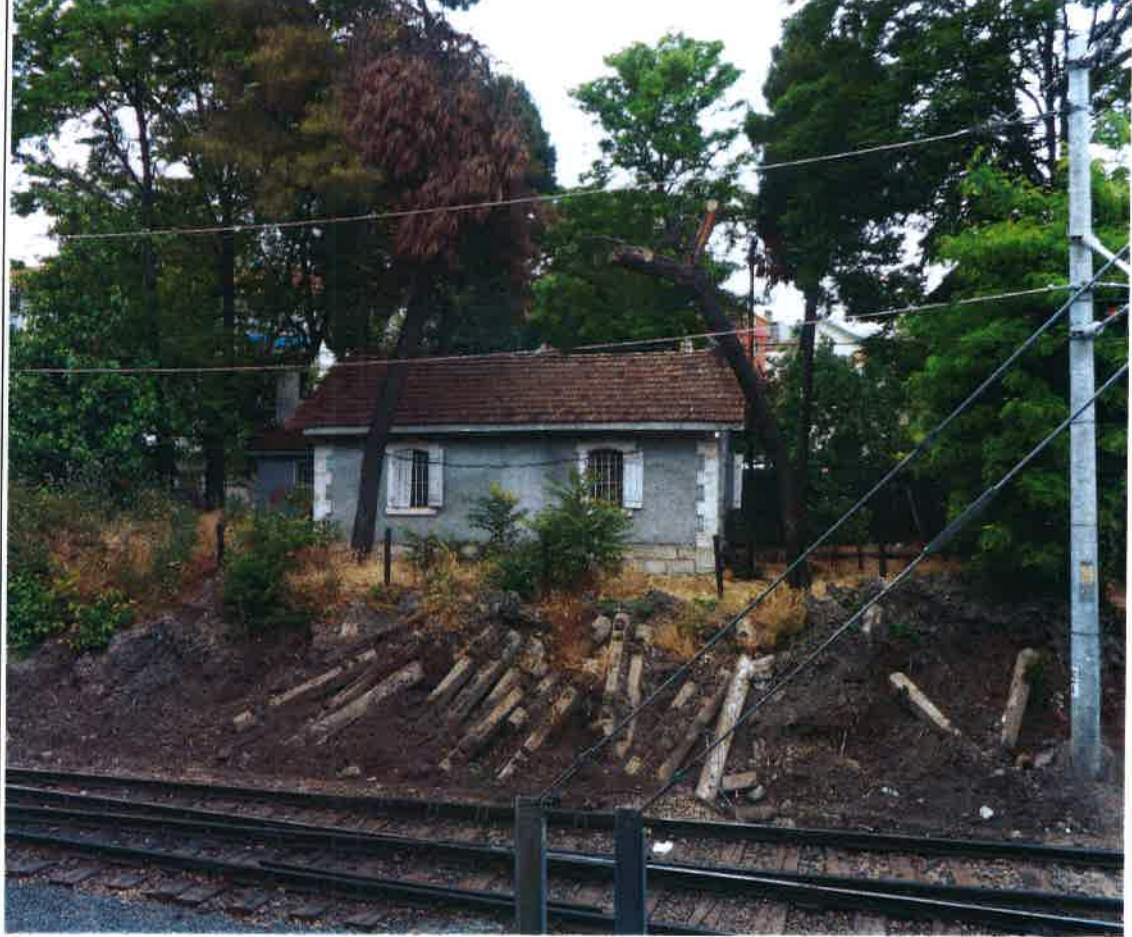
#### FOTOĞRAF

KORUMA DURUMU	AX B C	TAŞIYICI YAPI	AX B C	DIŞ YAPI	AX B C	ÜST YAPI	AX B C	SÜSLEME ELEMENLARI	AX B C	RUTUBET	A B C	YOK İZİ VAR ÖNEMLİ	X
---------------	--------------	---------------	--------------	----------	--------------	----------	--------------	--------------------	--------------	---------	-------------	--------------------	---

**AYRINTILI TANITIM:** Balıkesir Gar Binası ve Müştemilatının bulunduğu alanda yer alan kuzeydoğu güneybatı yönlü dikdörtgen planlı, tek katlı, iki bitişik taşınmazdan oluşmaktadır. Taş ve tuğla malzeme ile yığma olarak inşa edilmiştir. Örtü sistemi kırma beşik çatılı, Marsilya tipi kiremitle kaplı ve geniş ahşap saçaklıdır. Güney cephesi tren raylarına cephe vermektedir. İki adet dikdörtgen formlu, basık kemerli, taş söveli, ahşap doğramalı, metal çift kapaklı pencereleri vardır. Doğu cephesinde bir adet basık kemerli, taş söveli, dikdörtgen formlu, ahşap doğramalı, çift kapaklı penceresi bulunmaktadır. Kuzey cephesinde bir adet dikdörtgen formlu, basık kemerli, metal ferforjeli, taş söveli, metal bir giriş kapısı bulunmaktadır. Kuzeybatı cephesinden bitişik dikdörtgen planlı, örtü sistemi ortak olan ikinci bir bölümden oluşan taşınmaz bulunmaktadır. Bu bölümün doğu yönde dikdörtgen formlu, ahşap giriş kapısı bulunmaktadır. Kuzey cephesinde üç adet dikdörtgen formlu, bilinmeyen tarihte açılmış olduğu düşünülen üç adet ahşap doğramalı penceresi yer almaktadır. Ana taşınmazın güney cephesinde dikdörtgen formlu, basık kemerli, taş söveli ahşap giriş kapısı bulunmaktadır. Taşınmaz gar sahasında bulunan yapılara benzemektedir. Hangi fonksiyonda kullanıldığı bilinmemektedir. İçine girilememiştir. Kuzey cephesinden taşınmaza bitişik yapı sonradan yapılmış olabileceği düşünülmektedir.

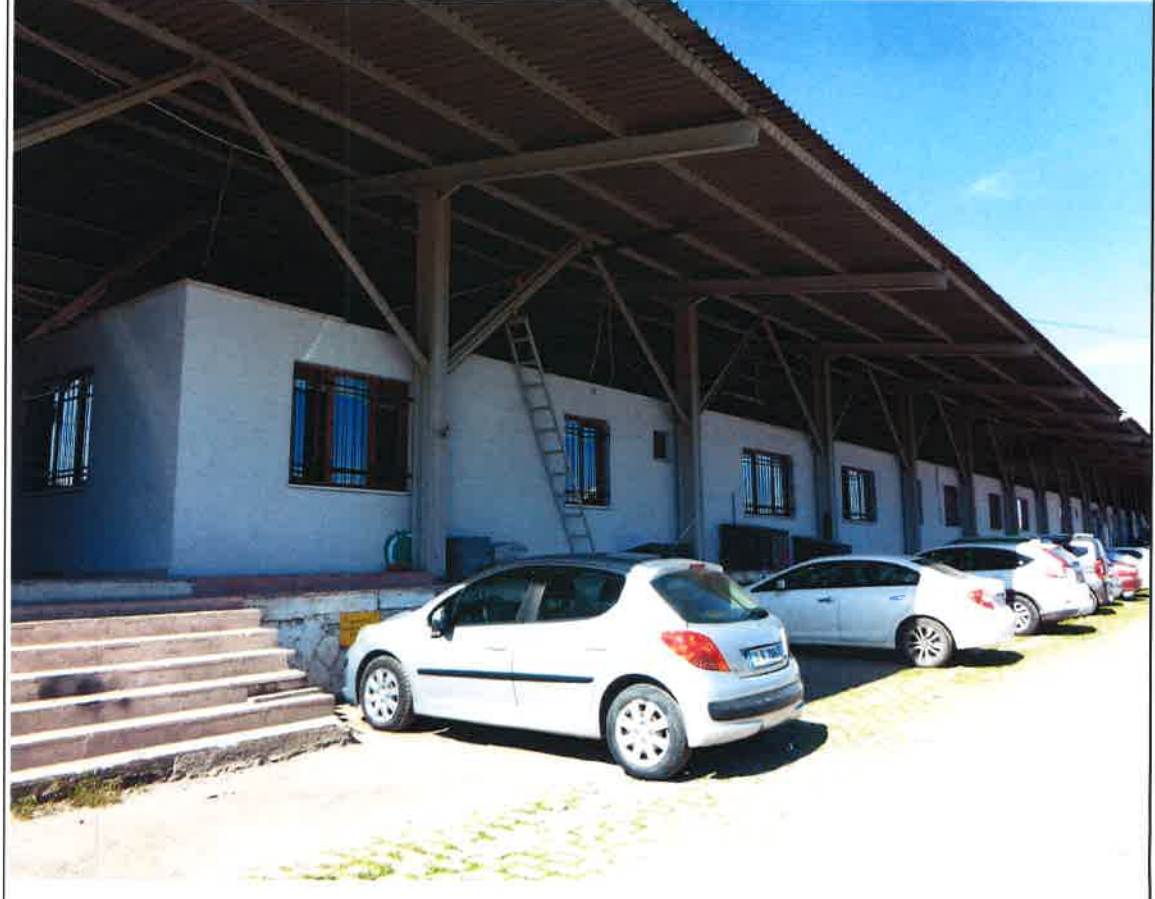
#### FOTOĞRAF

KORUMA DURUMU	AX	TAŖIYICI YAPI	AX	DIŖ YAPI	AX	ÜST YAPI	AX	SÜSLEME	AX	RUTUBET	A	YOK	X
	B		B		B		B	ELEMANLARI	B		B	İZİ VAR	
	C		C		C		C		C		C	ÖNEMLİ

**AYRINTILI TANITIM:** Balıkesir Gar Binası ve MüŖtemilatının bulunduđu alanda yer alan kuzeydođu güneybatı dođrultulu olarak inŖa edilen bölüm hangar olarak kullanılmıŖtır. Balıkesir garı ve müŖtemilatlarının inŖa edildiđi dönemlerde yapıldığı düşünölmektedir. Ondüle çatı levha ile kaplı, çelik makas sistemi ile taŖınan örtü sistemi her iki tarafa hafif eğimli olarak yapılmıŖtır. Altında, dikdörtgen planlı, tek katlı, betonarme bir bina bulunmaktadır. Örtü sistemi özgünlüğünü korumaktadır. Sonradan ilave edilmiŖ olan tek katlı taŖınmaz günümüzde çeŖitli fonksiyonlarda kullanılmaktadır.
