**T.C.**  
**KÜLTÜR ve TURİZM BAKANLIĞI**  
**BALIKESİR KÜLTÜR VARLIKLARINI KORUMA BÖLGE KURULU**  
**KARAR**

Balıkesir İli, Ayvalık İlçesi, Hayrettinpaşa Mahallesi, 19 pafta, 423 ada, 1 parselde kayıtlı, özel mülkiyete ait, korunması gerekli taşınmaz kültür varlığı olarak 735 envanter numarası ile tescilli yapı bitişiğindeki taşınmazın mail-inhidam durumunun değerlendirilmesi istemine ilişkin; Ayvalık Belediyesi İmar ve Şehircilik Müdürlüğünün 02.01.2017 tarih ve 2017/115 sayılı yazısı ve ekleri ile Balıkesir Kültür Varlıklarını Koruma Bölge Kurulu Müdürlüğü uzmanlarınca hazırlanan Müdürlük evrakına 25.06.2018 tarih ve E.316523 sayılı ile kayıtlı rapor okundu, ekleri ve işlem dosyası incelendi, yapılan görüşmeler sonucunda;

AVRUPA KONSEYİ DOĞAL VE KÜLTÜREL VARLIKLARI KORUMA ENVANTERİ D.K.V.K.E A N I T ENVANTER NO: -10.01/2838

ADI: Konut YAPTIRAN: - YAPAN:- MİMARİ ÇAĞI:  
YAPIM TARİHİ: - KİTABE:- VAKFIYE:

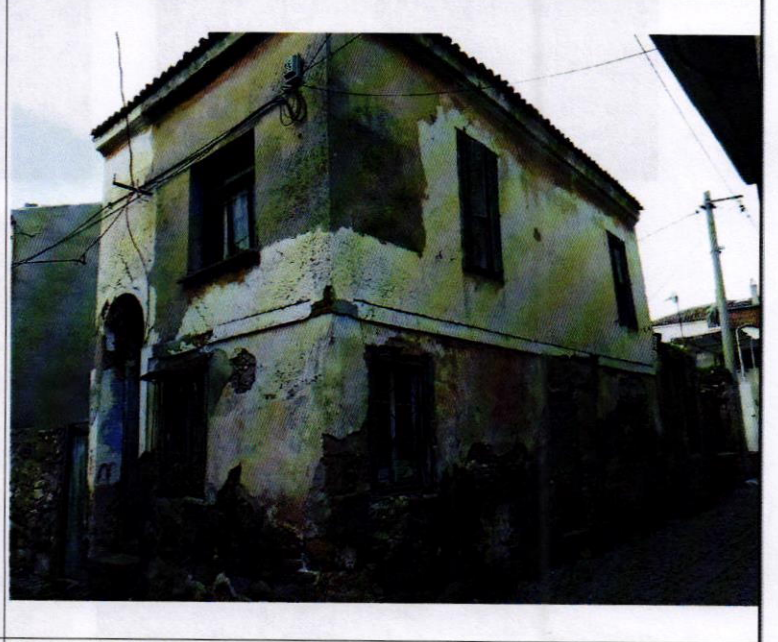
KORUMA DURUMU X TAŞIYICI YAPI X DIŞ YAPI A ÜST YAPI X SÜSLEME B ELEMENLARI X RUTUBE A YOK  
B C B C X C B T X İZİ VAR  
C C C C C ÖNEMLİ

Taşınmaz, zemin+1 katlı, dikdörtgen planlı, kırma çatılı, çatısı Alaturka kiremit ile örtülmüştür. Yapının dış cepheleri sıvalıdır.  
Taşınmaz beden duvarları moloz taş ve tuğla, köşeleri ise kesme taşlarla inşa edilmiştir. Duvarların üzeri beton sıva ile sıvanmıştır.  
Taşınmaza giriş doğu cephesinden ay sokağa bakan yuvarlak kemerli, 2 basamaklı taş merdivenle çıkılan ahşap bir kapıdan sağlanmaktadır. Çifte çeşme sokağına bakan kuzey cephesindeki giriş tuğla malzeme ile kapatılış, kapının hemen yanında kare formlu pencere yine tuğla malzeme ile kapatılmıştır..  
Zemin katın doğu ve kuzey cephesindeki pencereler dikdörtgen formlu, ahşap kanatlı, demir korkulukludur. 1. Kattaki kuzey cephesindeki pencereler dikdörtgen formlu, ahşap kepenklidir. Doğru cephesindeki pencere kare formlu, ahşap kepenklidir. Taşınmazın tescili 423 ada, 28 parselde bakan batı cephesindeki duvarın bir bölümü yıkılmış olup, tehlike arz etmektedir.
