KÜLTÜR VE TURİZM BAKANLIĞI
İZMİR 2 NUMARALI KÜLTÜR VARLIKLARINI
KORUMA BÖLGE KURULU
KARAR

İzmir ili, Aliağa İlçesi, Horozgediği Mahallesi, Yenifoça Karayolunun (Sanayi Caddesi) güneyinde kalan bölgede 1/5000 ölçekli ilave ve revizyon nazım imar planı ve Horozgediği mahallesi, 204 numaralı parselin bir bölümünü kapsayan alanda 1/5000 ölçekli 1. ve 3. Derece arkeolojik sit alanı koruma amaçlı nazım imar planı doğrultusunda hazırlanacak olan 1/1000 ölçekli uygulama imar planı ilave ve revizyonu ve 1/1000 ölçekli koruma amaçlı imar planına esas kurum görüşümüzün bildirilmesine ilişkin Aliağa Belediyesi Plan ve Proje Müdürlüğü'nün 19.12.2017 tarihli ve 30952 sayılı yazısı ve ekleri gereği imar planı çalışmaları kapsamında Kurul Müdürlüğü uzmanlarınca tespit edilerek 2863 sayılı kanunun 7. Maddesi kapsamında korunması gerekli taşınmaz kültür varlığı olarak tescili önerilen sivil mimarlık örneği kule tipi yapıların bulunduğu İzmir ili, Aliağa İlçesi, Horozgediği Mahallesinde tapunun 232, 310, 342, 347, 624 ve 626 nolu parsellerinde kayıtlı taşınmazlarına ilişkin olarak 5177 sayılı kanun ile değişik 2863 sayılı kanunun 7. Maddesi doğrultusunda Kurul Müdürlüğü'nün 02.05.2018 tarihli ve 374

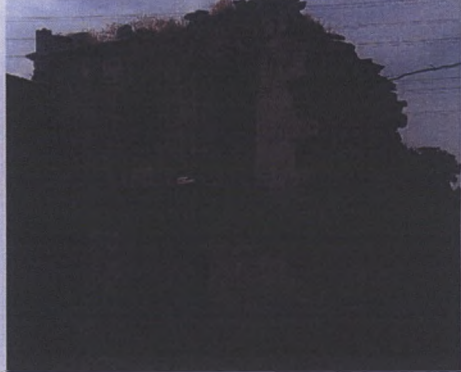
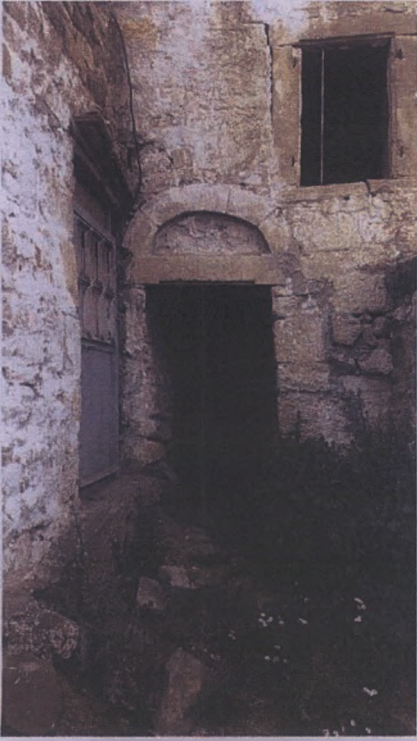
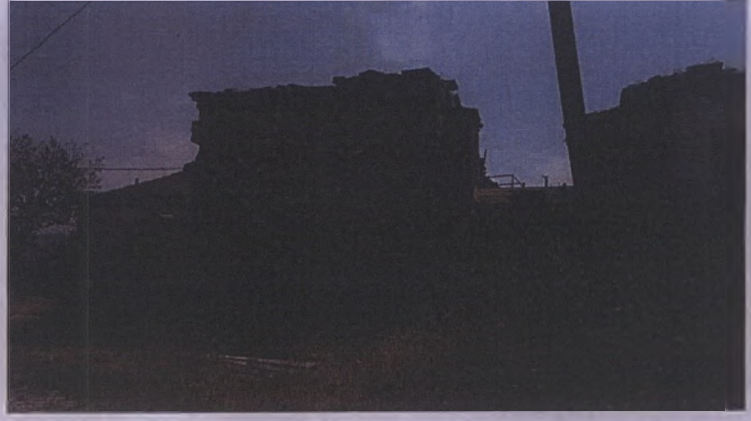
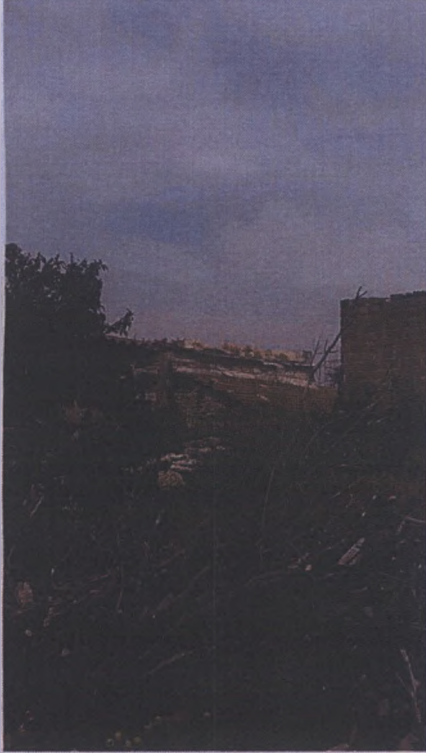
Gözlemler: Yapının özgün nitelikleri zaman içerisinde yıpranmıştır. Ayrıca yapının duvarlarında çatlaklar, yapının dış cephesinde sıva dökülmeleri, malzeme kayıpları vardır.								
Bugünkü Sahibi:	Şahıs		Bakımından sorumlu olması gereken kuruluş: Şahıs, Belediyesi

Yapılan Onarımlar:								
Büyük oranda tahrip olan yapı, kare planlı olup, beden duvarları kabayonu, köşeleri kesme taş malzemeden kargir yapım tekniğinde inşa edilmiş olup iki katlıdır. Çatı altı kayrak taş siltelidir. Pencereleli taş sövelidir. Sahip olduğu özgün nitelikleri ile Foça konut mimarisinde geleneksel konut dokusunu, kültürünü yansıtmakta olan yapı, çevreye, sosyal, belgesel, görsel ve mimari açıdan olumlu katkılar sağlamaktadır.			Teknik bilgiler:					
			Su					
			Elektrik					
			Isıtma					
			Kanalizasyon					
			Orjinal Kullanımı: Konut					
			Bugünkü Kullanımı: Konut					
			Önerilen Kullanımı: Konut					
			Hazırlayanlar: 08/08/2018					
			Melike DENİZ Arkeolog İMZA					
			Dr.Elif MUTLU KILIÇ Kültür ve Turizm Uzmanı (Şehir Plancısı) İMZA					
			Yakup GÜLSEVGI Mimar İMZA					
Kaynakça:	Ekler:		Kontrol Eden:					
			Fuat KESKİN Müdür V. İMZA					
	Rapor:	X	Kurul Onayı :					
	Fotoğraf:	X

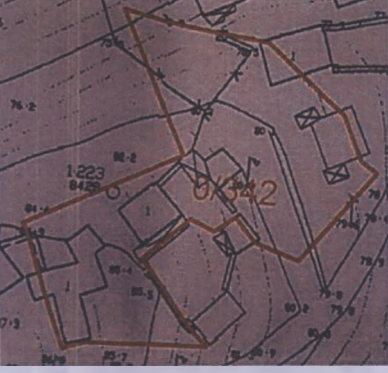
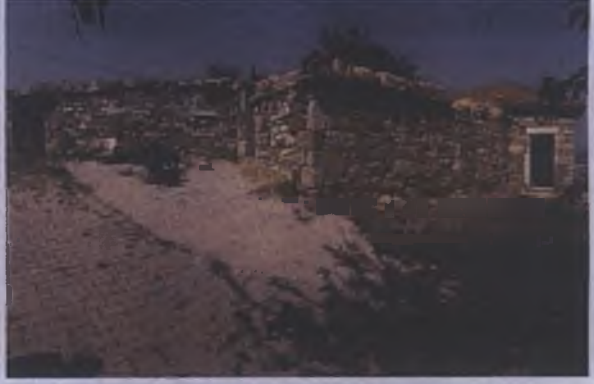
1. yapı; dikdörtgen formlu yığma taş malzemeye yapılmış kagir bir yapı. Açıklıkların çevresinde kesme taş söveler bulunmakta. Dört yöne eğimli kiremit çatılı olup, Marsilya kiremit kaplıdır. Parselin tamamına erişilememiş olduğundan 2. Bir yapı olup olmadığı anlaşılamamıştır.			Teknik bilgiler: Su Elektrik Isıtma Kanalizasyon

2. yapı; dikdörtgen formlu yığma taş malzemeye yapılmış kagir bir yapı. Açıklıkların çevresinde kesme taş söveler bulunmakta. Dört yöne eğimli kiremit çatılı olup, Marsilya kiremit kaplıdır. Parselin tamamına erişilememiş olduğundan 2. Bir yapı olup olmadığı anlaşılamamıştır.			Orijinal Kullanımı: Konut		
			Bugünkü Kullanımı: Konut		
			Önerilen Kullanımı: Konut		
			Hazırlayanlar: 08/08/2018		
			Melike DENİZ Arkeolog İMZA		
			Dr.Elif MUTLU KILIÇ Kültür ve Turizm Uzmanı (Şehir Plancısı) İMZA		
			Yakup GÜLSEVGI Mimar İMZA		
Kaynakça:		Ekler:	Kontrol Eden: Fuat KESKİN Müdür V. İMZA

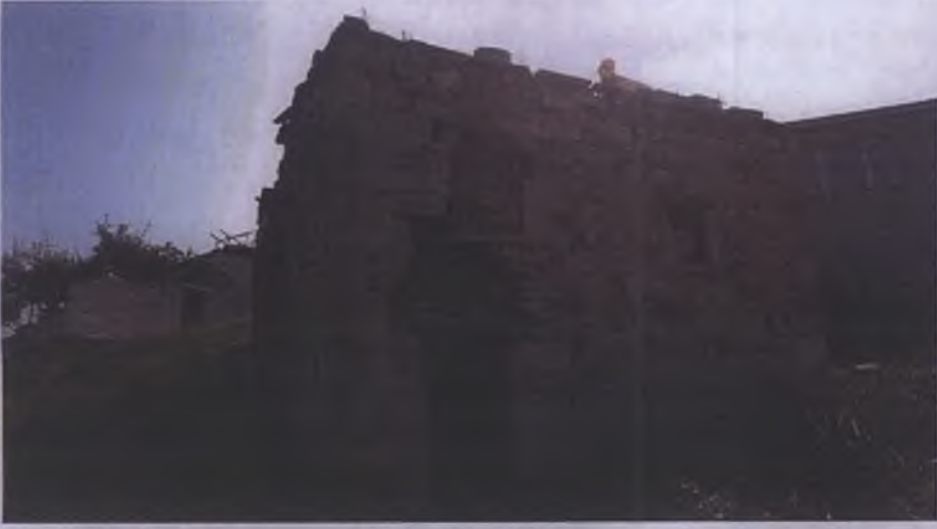
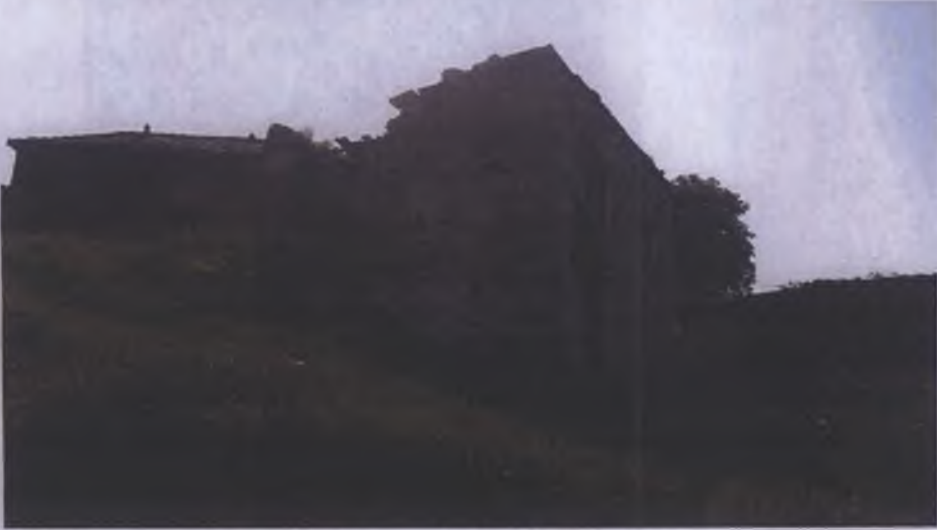
Gözlemler: Yapının özgün nitelikleri zaman içerisinde yıpranmıştır. Ayrıca yapının duvarlarında çatlaklar, yapının dış cephesinde sıva dökülmeleri, malzeme kayıpları vardır.															
Bugünkü Sahibi:	Şahıs		Bakımından sorumlu olması gereken kuruluş: Şahıs, Belediyesi												
Yapılan Onarımlar:															
Yapı kare planlı olup, beden duvarları kabayonu, köşeleri kesme taş malzemeden kargir yapım tekniğinde inşa edilmiştir. Kule ev niteliğindeki yapının giriş kapısı kemerli olup, yanda ve zemin kattadır. Yapının giriş kapısının bulunduğu yerin üzerinde malzeme boşalmaları fazladır. Giriş kapsının bulunduğu cephede iki adet pencere açıklığı vardır. Pencereler taş söveli olup, malzeme kayıplarından dolayı formlarında bozulmalar gözlemlenmiştir. Düz damlı olduğunu düşündüğümüz yapının çatı altı taş silmeleri mevcuttur.			Teknik bilgiler:												
			Su												
			Elektrik

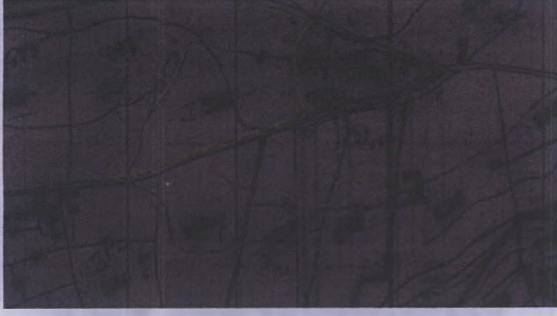
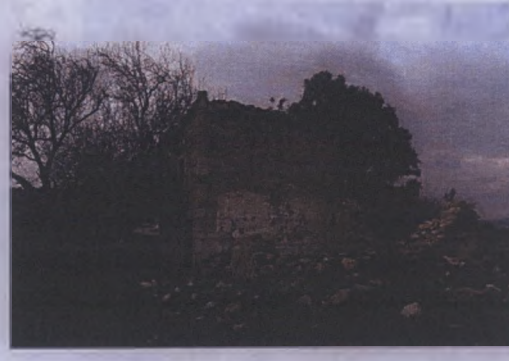
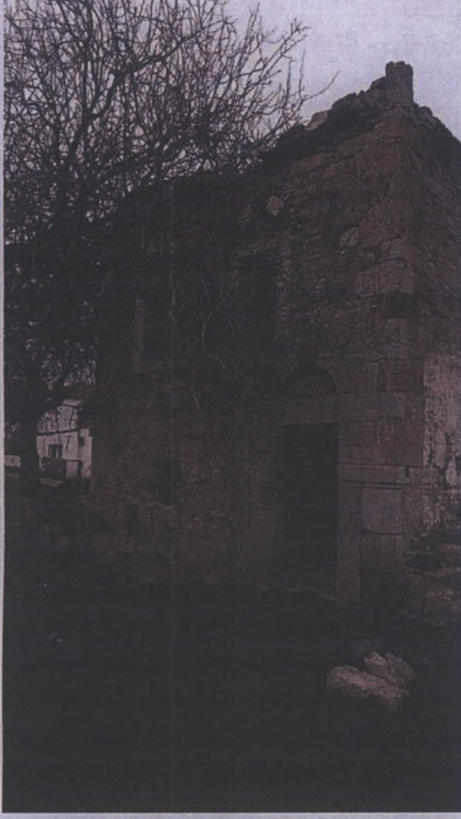
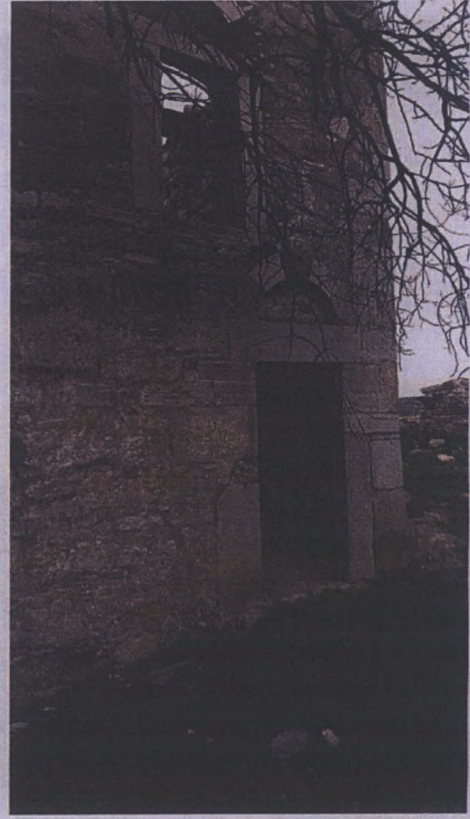
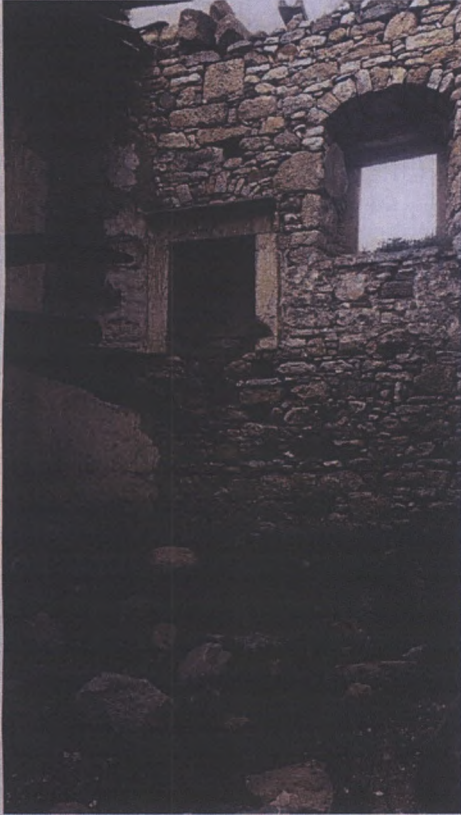
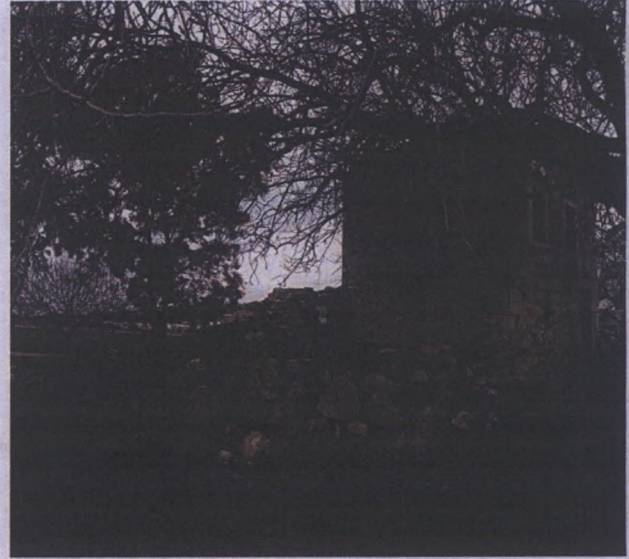
Gözlemler: Yapının özgün nitelikleri zaman içerisinde yıpranmıştır. Ayrıca yapının duvarlarında çatlaklar, yapının dış cephesinde sıva dökülmeleri, malzeme kayıpları vardır.					
Bugünkü Sahibi:	Şahıs		Bakımından sorumlu olması gereken kuruluş: Şahıs, Belediyesi		
Yapılan Onarımlar:					
Yapı kare planlı olup, beden duvarları kabayonu, köşeleri kesme taş malzemeden kargir yapım tekniğinde inşa edilmiştir. Yapının ön cephesinin zemin katında söve ve lentoları düzgün kesme taş malzemeden yapılmış giriş kapısı, üst katta dikdörtgen formlu düzgün taş malzemeden iki adet pencere bulunmaktadır. Yapıya bitişik neredeyse tamamı yıkılmış durumda müstemilat yapısı bulunmaktadır.			Teknik bilgiler:

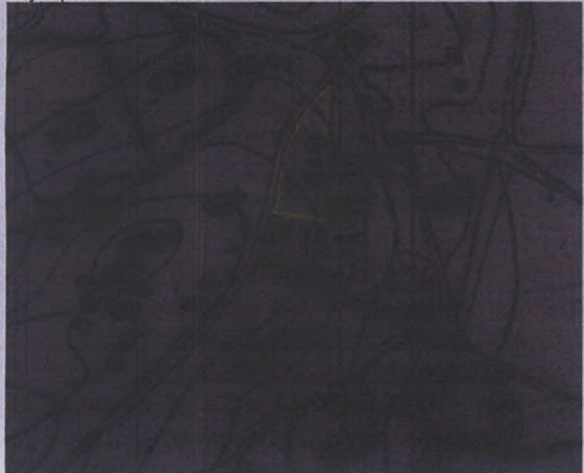
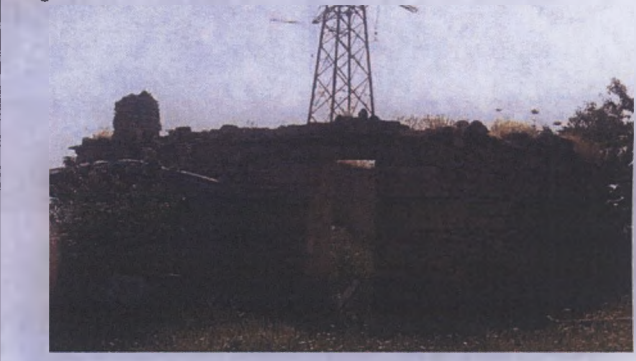
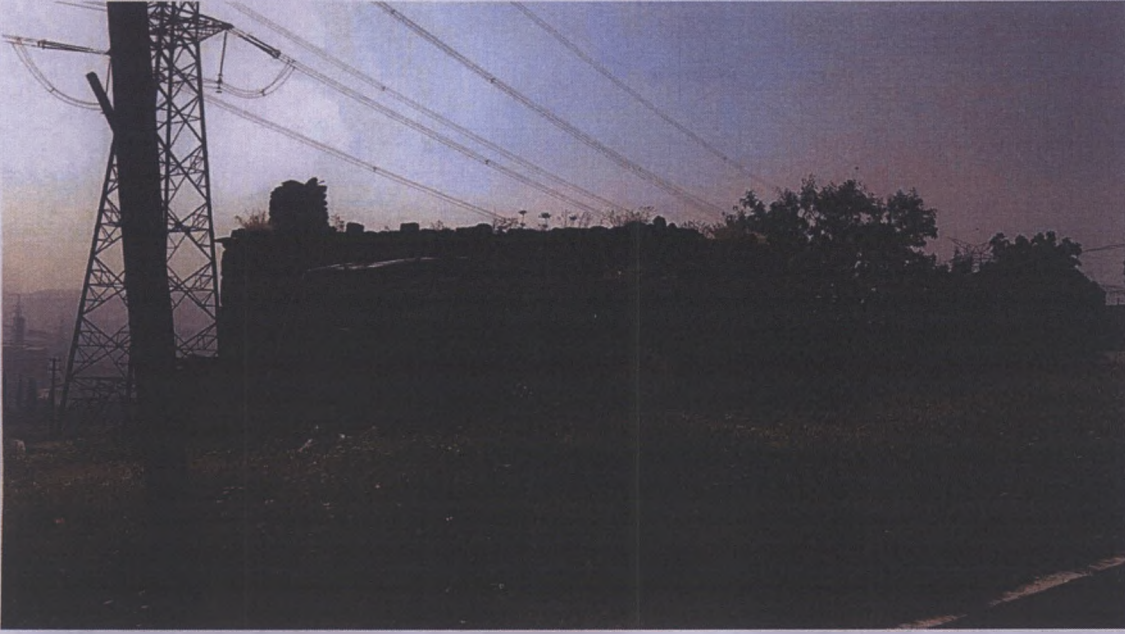
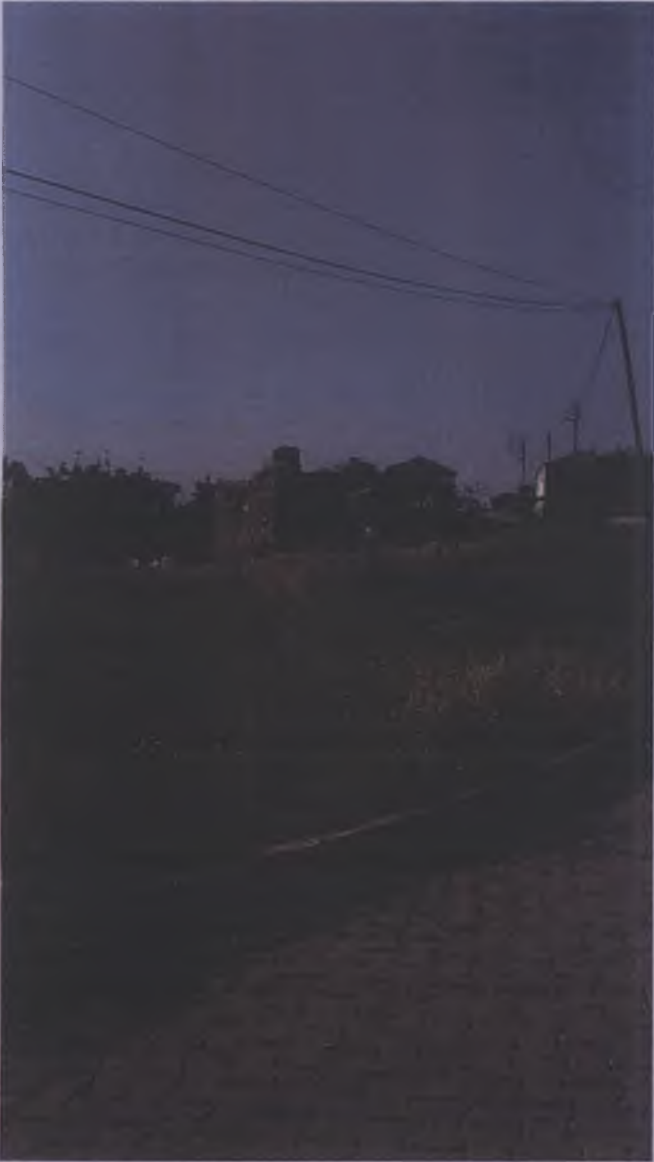
Gözlemler:				
Bugünkü Sahibi:	Şahıs		Bakımından sorumlu olması gereken kuruluş: Şahıs, Belediyesi	
Yapılan Onarımlar:				
Yapı dikdörtgen formlu, tek katlı, çatısı mevcut değil, çatı altında bir sıra silme taş mevcut, yapının etrafında tarımsal sebeplerle yaklaşık 1 metre yüksekliğinde toprak dolgu mevcuttur. Yapı metruk ancak bölgedeki dönem yapılarının özelliklerinin taşımaktadır.		Teknik bilgiler:

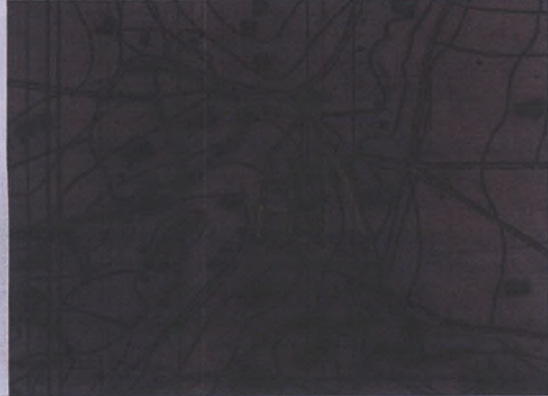
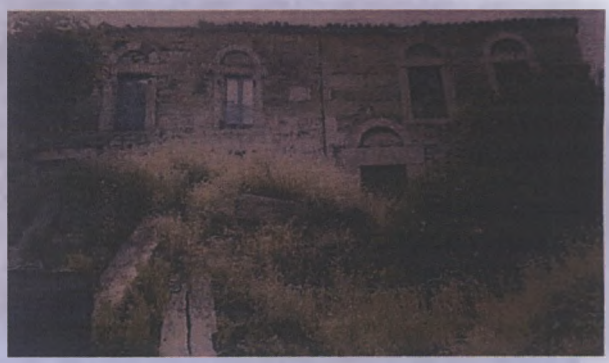
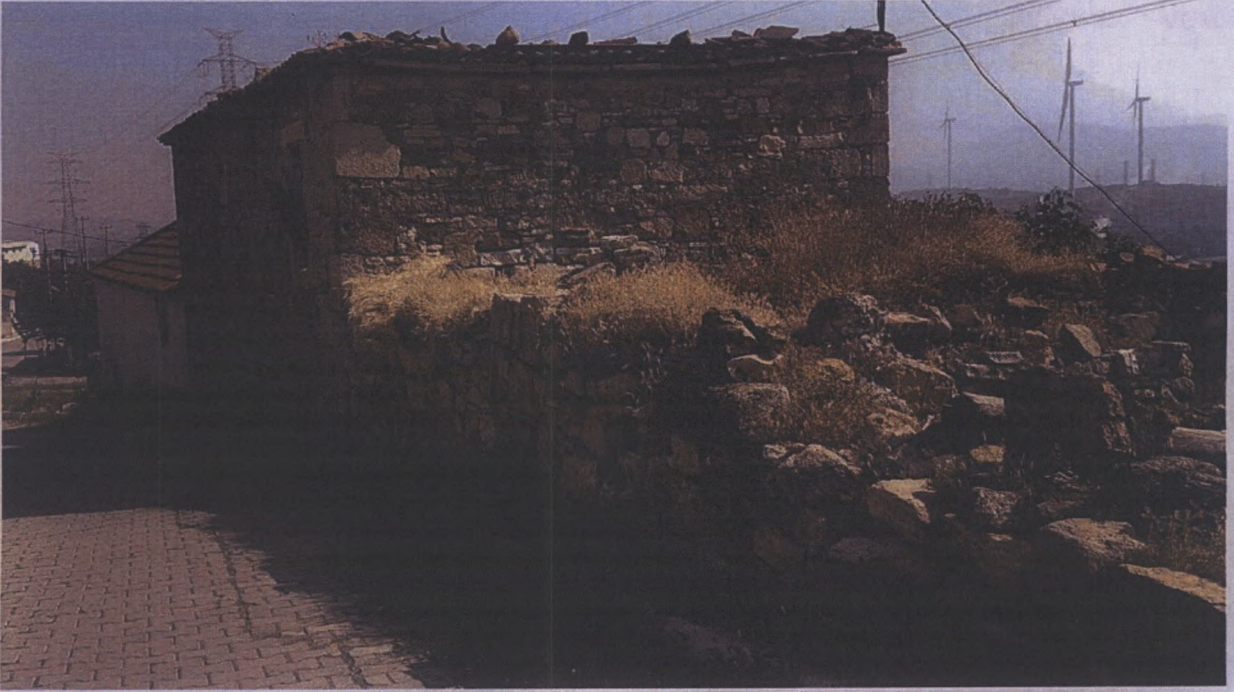
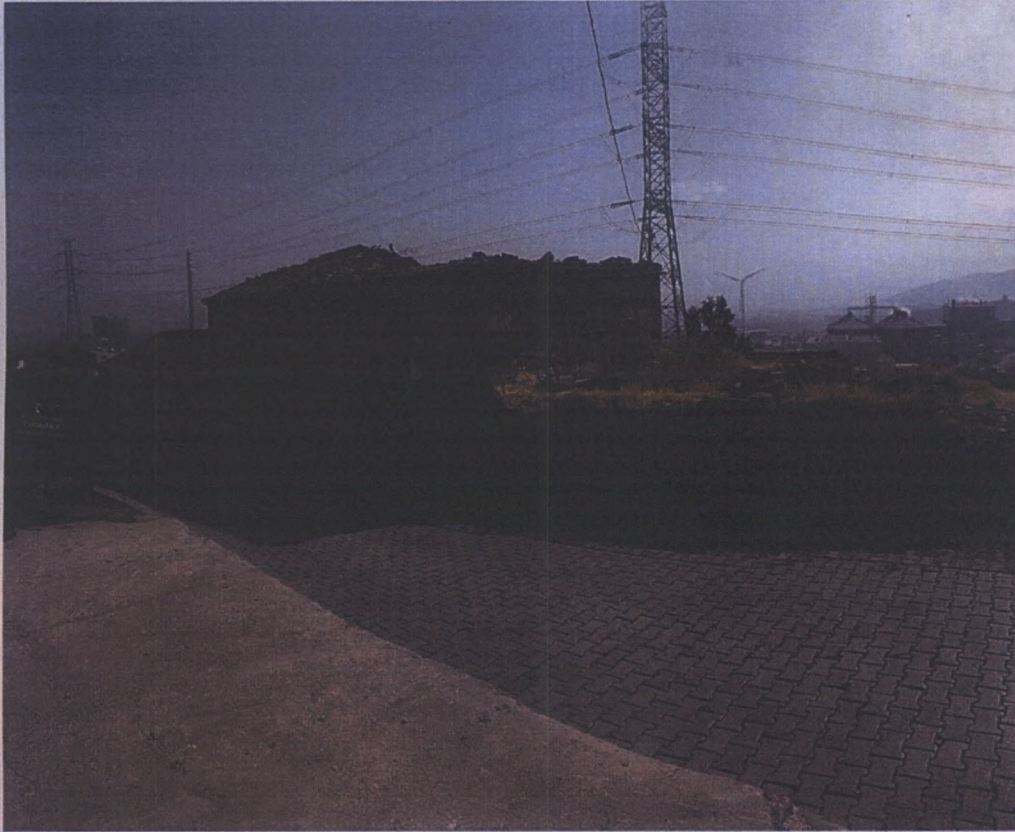
Gözlemler:								
Bugünkü Sahibi:	Şahıs		Bakımından sorumlu olması gereken kuruluş: Şahıs, Belediyesi					
Yapılan Onarımlar:								
Yapı, batı cephesinden geçen yola bitişik konumdur. Tek katlı, beden duvarları kabayonu, köşeleri kesme taş malzemeden kargır yapım tekniğinde inşa edilen yapının yola bakan cephesinde iki adet dikdörtgen formlu pencere bulunmaktadır. Yapının bahçeye bakan cephesi ön cephesi olup, ön cephesinde dört adet enine dikdörtgen formlu kesme taş malzemeden söve ve lentoları bulunan pencere bulunmakta olup, pencereler ve giriş kapısı üzerinde yarım daire sağır kemer bulunmaktadır. Yapının üzeri alaturca kiremit ile örtülü olup, çatı altı taş siltelidir. Çatısının bir kısmı yıkık durumdadır.			Teknik bilgiler:
