T.C.
KÜLTÜR VE TURİZM BAKANLIĞI
EDİRNE KÜLTÜR VARLIKLARINI
KORUMA BÖLGE KURULU
K A R A R

Kırklareli İli, Vize İlçesi, sit alanı dışında kalan, Mehmet Akif Mahallesi, Örtülü Çeşme Mevkii-Sokak üzerinde 237 ada, 8 parselde Vize Belediyesi mülkiyetinde kayıtlı tapuda örtülü çeşme ve arsası vasıflı tarihi özelliği bulunan taşınmazda izinsiz tadilat ve çevre düzenlemesi yapıldığı ihbarına ilişkin ilgisininin 19.07.2018 tarihli başvurusu,, raportörün raporu okundu, dosyası incelendi, yapılan görüşmeler sonucunda;

AVRUPA KONSEYİ		KÜLTÜREL VARLIKLARI KORUMA ENVANTERİ K.V.K.E		ANIT		ENVANTER NO :	
TÜRKİYE						HARİTA NO:	
İLİ: Kırklareli		İLÇESİ: Vize		MAHALLE KÖY: Mehmet Akif VEYA MEVKİ: Örtülü Çeşme		ANITSAL	
SOKAK VE KAPI NO:		KADASTRO: PAFTA: ADA: 237 PARSEL: 8		KORUMA DERECESESİ		1	
ADI: Örtülü Çeşme		YAPTIRAN:		YAPIM TARİHİ:		ÇEVRESEL	
		YAPAN:		YAPI TÜRÜ: Çeşme		0	
		KİTABE:		MİMARİ ÇAĞI: Osmanlı		AYKIRI	
						0	
						VAKFIYE:

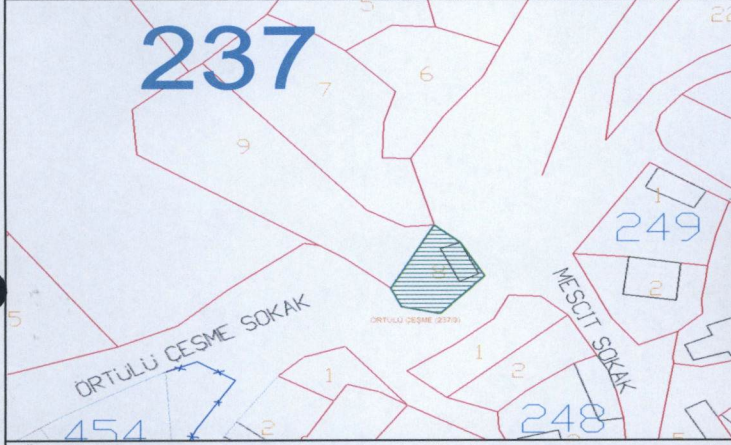
GENEL TANIMI: Çeşme dikdörtgen planlı, aynalık niş üzeri sivri kemerlidir. Çeşme nişi altındaki kurna ve sekisi ile kuzey ve batı yönde hayvanlar için uzun yalak kısmı bulunur. Çeşmenin arkası ve hazne kısmı bina gibi örülmüştür.

GÖZLEMLER: Çeşme ve yalak kısmı taş örgülü olup, sıvanmış ve boyanmıştır. Çeşmenin tadilat görmeden önce doğu (arkası), kuzey ve batı cephesine doğru uzanan betonarme bir duvar ile çevrildiği, üzerinin beton dam ile kapatıldığı, damının iki adet beton direk ile desteklendiği, çeşmenin orijinal ön yüzünün açık bir şekilde malzeme yapısının izlendiği görülmektedir.

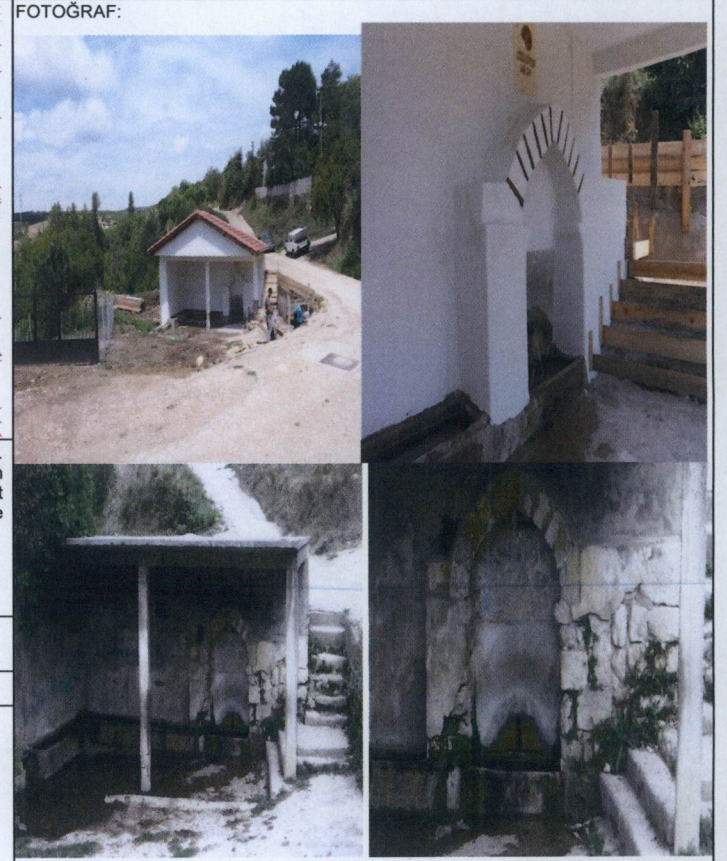
YAPILAN ONARIMLAR: Çeşmede mahalle muhtarlığının girişleriyle taşınmazda esaslı tadilat ve çevre düzenlemesi yapıldığı, çalışmaların büyük ölçüde tamamlandığı görülmüştür. Yapılan onarım kapsamında çeşme yapının sıvanarak boyandığı, düz damının beşik-kırma çatı formu ile kapatıldığı, ahşap saçak eklendiği, çatının Marsilya tipi kiremit ile örtüldüğü görülmüştür. Tadilat çalışması kapsamında yol ile kot farkı bulunan çeşmenin güneyinde yer alan merdivenlerin ıslak çalışması ile beton direklerin boyama çalışmalarının devam ettiği görülmüştür.

*Örtülü Çeşme ve çevresine ilişkin imar planı tadilatının hazırlanarak Kurulumuza sunulmasına karar verildi.
