T.C.
KÜLTÜR VE TURİZM BAKANLIĞI
EDİRNE KÜLTÜR VARLIKLARINI
KORUMA BÖLGE KURULU
K A R A R

Kırklareli İli, Vize İlçesi, Çakıllı Beldesi, Ergene Gölü mevkiinde, 203 ada 4 parsel sayılı orman vasıflı taşınmazda yer alan su kanalı ve suyolu kalıntılarının tescil edilmesi ile Enerji Nakil hattı projesi güzergâhının değerlendirilmesi hususunda Kırklareli Valiliği İl Kültür ve Turizm Müdürlüğü 03.08.2018 tarih ve 653749 sayılı yazısı ve ekleri ile dosyası incelendi, raportörün raporu okundu, dosyası incelendi. Yapılan görüşmeler sonucunda;

| ADI: Çakıllı Ergene Kaynağı Su Kanalı Parçası | TÜRÜ: Su yapısı kalıntısı | DÖNEMİ: Roma Dönemi | | |

| ADI: Çakıllı Tavşandere Su Yolu Kalıntısı | | TÜRÜ: Su yapısı kalıntısı | DÖNEMİ: Roma Dönemi | | |

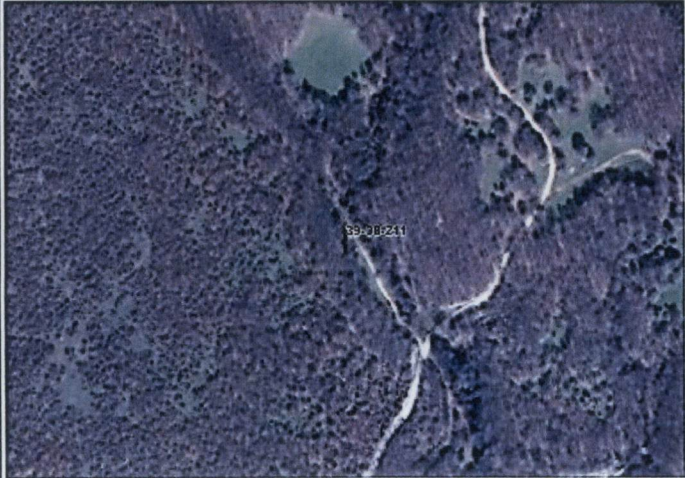
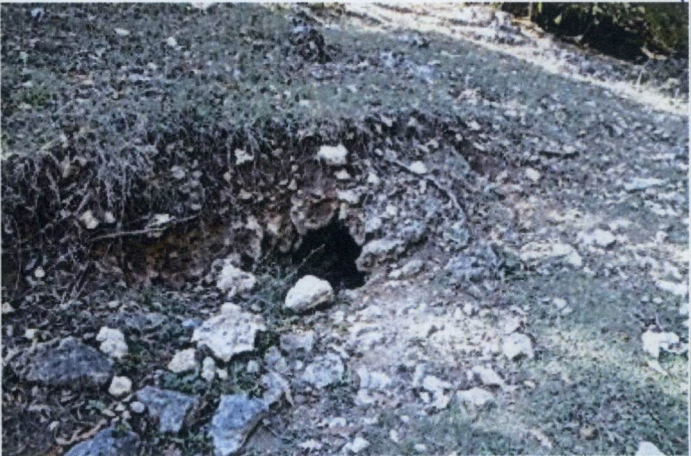
| VAZİYET PLANI | | FOTOĞRAF | | |

| Belde merkezinin 3,5 km kuzeydoğusunda ormanlık alanda eski su yolu kalıntıları bulunmaktadır. | | | | |
| Su kanalı, yüzeyden 50 cm aşağıda moloz taş ve kireç harcı ile tonoz şeklinde örülmüştür. Kanal yaklaşık 80 cm eninde 120 cm yüksekliğindedir. | | | | |
| Su kanalının bir kısmı toprak aşınması sonucu bir kısmı da defineci kazıları sonucu açığa çıkmış ve tahrip edilmiştir. | | | | |

| "1. Derece Arkeolojik Sit Alanı" olarak tescil edilmesi ve koruma sınırının belirlenmesi. Bölgedeki güvenlik birimleri tarafından izlenmesi. Orman içerisinde yer alması sebebi ile ormancılık amaçlı sürüm ve ağaç dikim faaliyetlerinin yapılmaması gerekmektedir. | | | | |

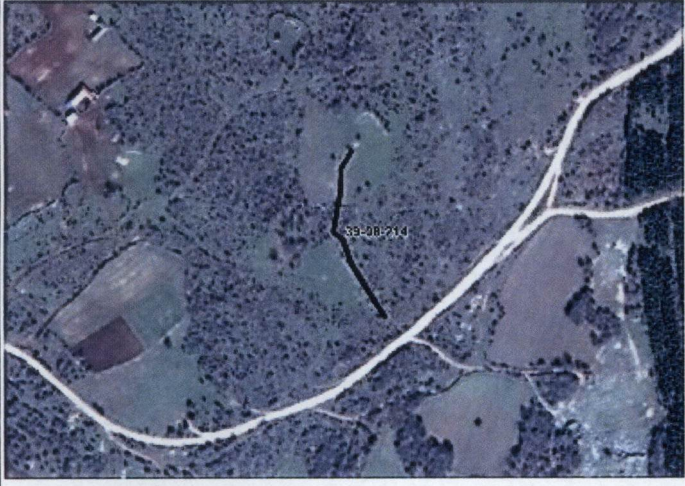
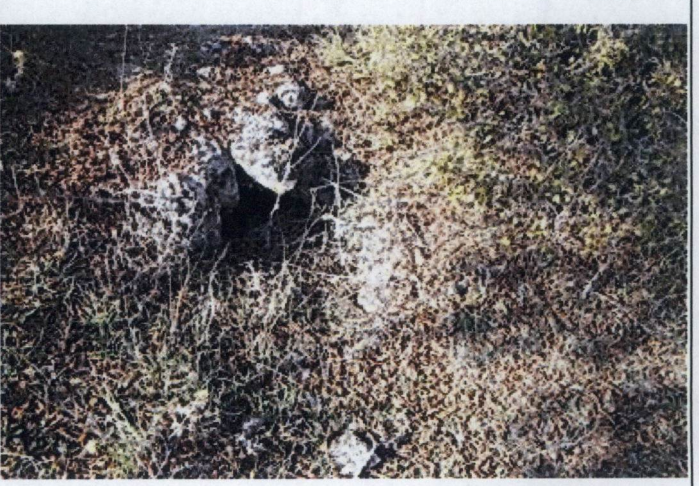
| VAZİYET PLANI | | FOTOĞRAF | | | |

| Belde merkezinin 1,7 km doğusunda bulunan mera alanında eski su yoluna kalıntıları görülmektedir. | | | | | |
| Mera alanında yüzeye çok yakın durumda, toprağın aşınması veya defineci kazıları ile ortaya çıkmış moloz taş ile örülü tonoz şeklinde su kanalı görülmektedir. Kanal yaklaşık 80 cm eninde 120 cm yüksekliğindedir. Arazi yüzeyinde yer yer üstü görülen kanal 100 m boyunca takip edilebilmektedir. | | | | | |
| Yapı kalıntısı korunmadığı için beşeri ve doğal şartlar nedeni ile yok olmaktadır. | | | | | |

| "1. Derece Arkeolojik Sit Alanı" olarak tescil edilmesi ve koruma sınırının belirlenmesi. | | | | | |

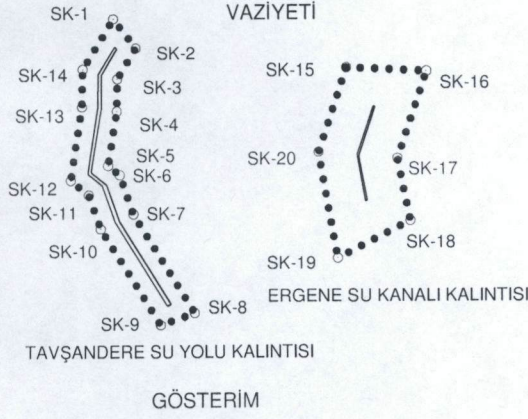
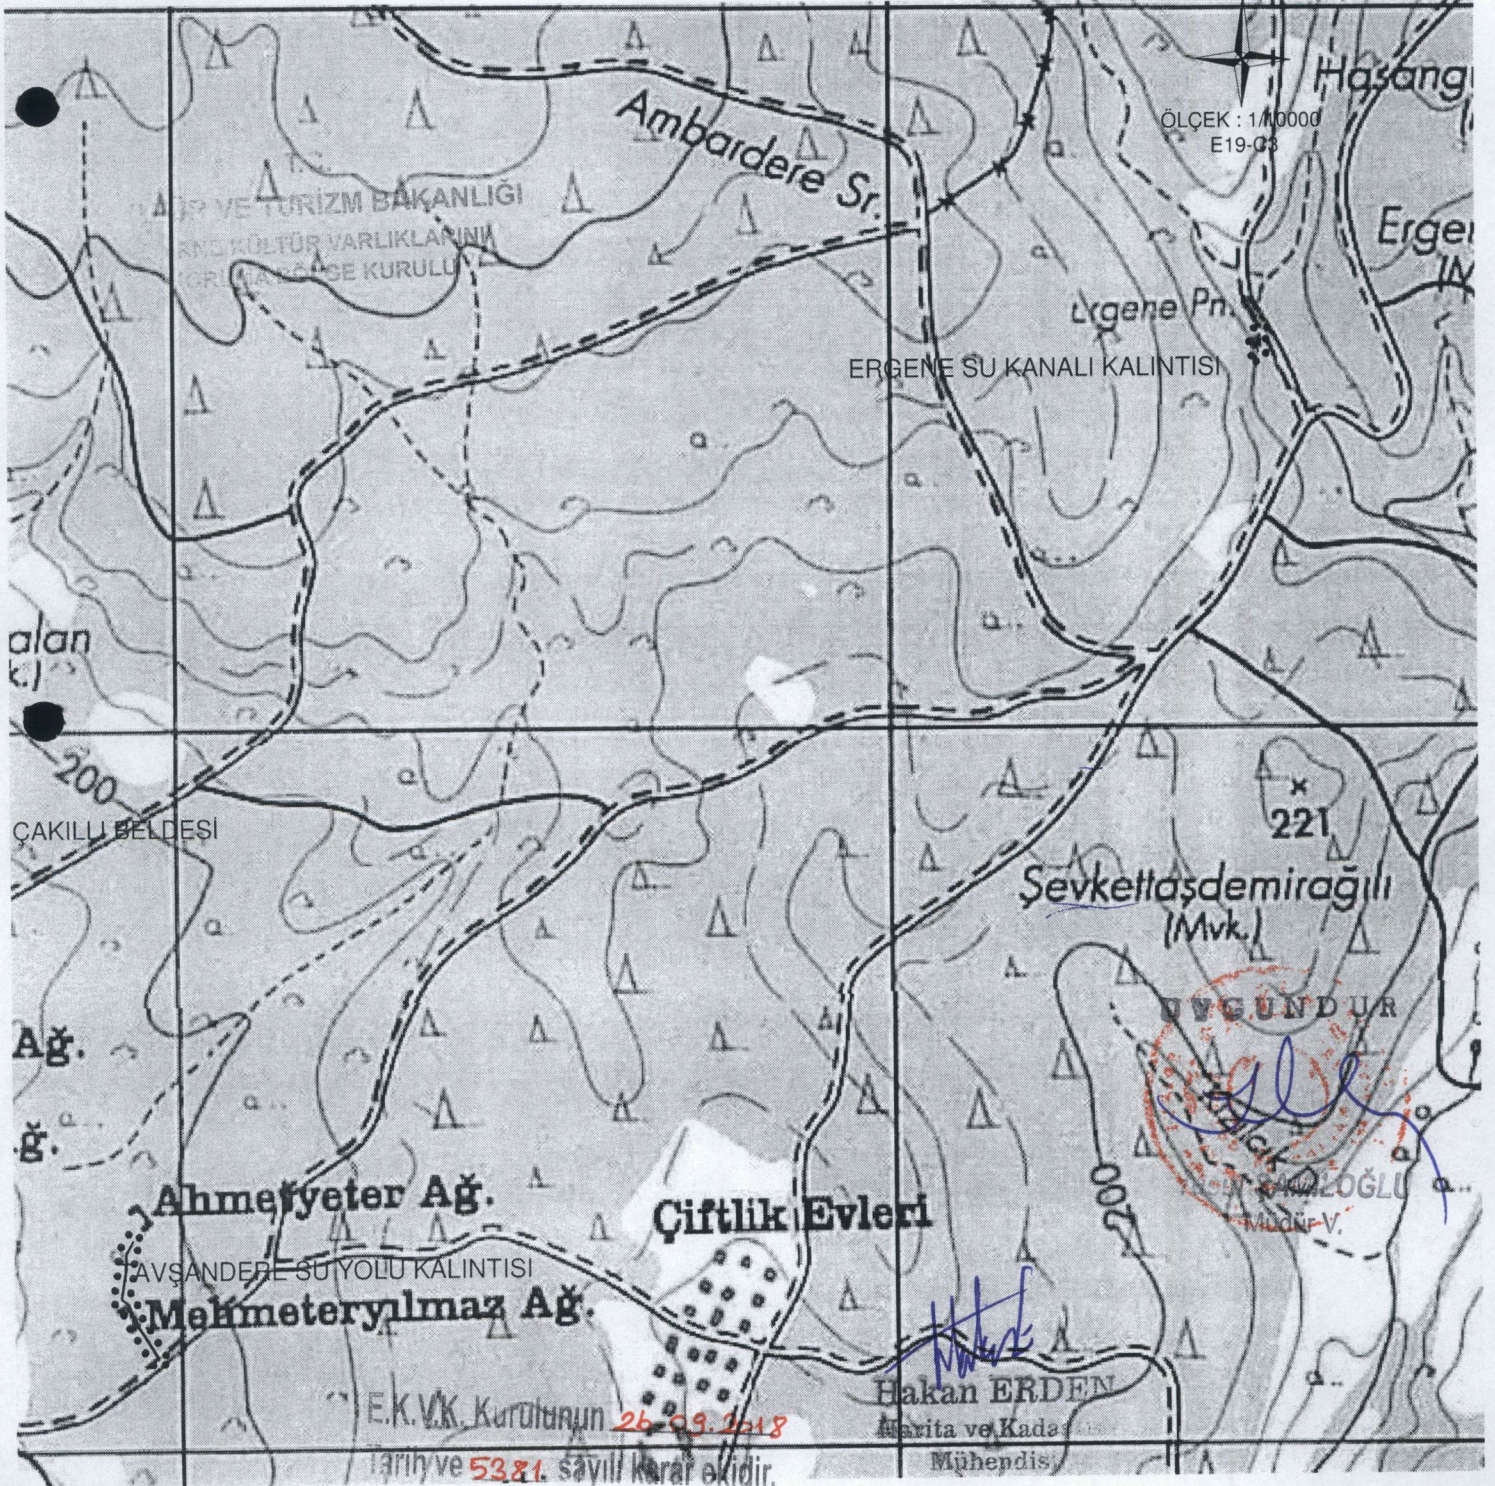
ERGENE SU YOLLARI KALINTILARI VAZİYETİ KOORDİNAT

UTM ED 50 3 DERECELİK KOORDİNATLARI

ÖLÇEK : 1/10000
E19-03
