T.C.
KÜLTÜR VE TURİZM BAKANLIĞI
DİYARBAKIR KÜLTÜR VARLIKLARINI
KORUMA BÖLGE KURULU
KARAR

Diyarbakır İli, Sur ilçesi, Savaş Mahallesi, Kentsel Sit Alanı içerisinde yer alan, 380 ada, 7-8 parselde kayıtlı, özel mülkiyete ait tescilli taşınmazın onarım projelerine ilişkin; Diyarbakır Kültür Varlıklarını Koruma Bölge Kurulu'nun 23.07.2018 gün ve 5894 sayılı kararı, Çevre ve Şehircilik Bakanlığı Yapı İşleri Genel Müdürlüğü'nün 17.09.2018 tarih ve E.161054 sayılı yazısı okundu. Ekleri(restorasyon projesi) ve konuya ilişkin bilgi belgeler incelendi. Yapılan görüşmeler sonunda;

AVRUPA KONSEYİ		ANIT	ENVANTER NO
TURKIYE			HARITA NO
İLİ: Diyarbakir	ILCESİ: Sur	MAHALLE KOY Savaş mah. VEYA MEVKİİ:	KORUMA DERECESİ
SOKAK VE KAPI NO:	Dicle sok.No:14 (Kuzeye bakan kapısı No:16 olarak geçmekte)	KADASTRO PAFTA: PARSEL: 8 - 7 ADA: 380	ANITSAL: CEVRESEL: CEVREYE AYKIRI:
Konut ADI:	YAPTIRAN:	YAPAN:	MIMARI ÇAĞI (ÜSLUP):
	YAPIM TARİHİ:	KITABE:	VAKFIYE:

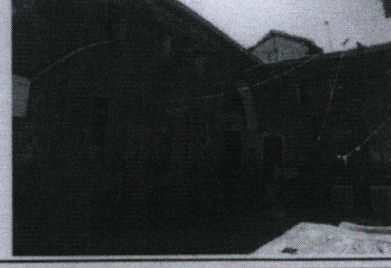
FOTOGRAF:

GENEL TANIM: Yapı bazalt taştan inşa edilmiş,dikdörtgen planlıdır.Bodrum+zemin kattan oluşmaktadır.

Yapının güney ve batı kanadında orjinal doku kalabilmiştir.

Betonarme eklentiler yer almaktadır.

Yuvarlak kemerli bir kapıyla avluya geçiş sağlanılmaktadır.Güney kanadın bodrum girişi güneybatı köşeden zemin katın merdiven altından verilmiştir.Tavanı bazalt olup beş kemerle tavan desteklenmiştir.Avluya bakan beş adet penceresi bulunmaktadır.Zemin katına basamakla çıkılmaktadır.Bu kısımda sivri kemerli, tavanı betonarme,zemini bazalt taştan olan bir eyvan yer almaktadır.Eyvanın doğu ve batısında birer mekan yer almaktadır.Doğudaki mekanın avluya bakan dört lentolu penceresi ile dört adet tepe penceresi bulunmaktadır.Eyvanın batısında yer alan mekanın kapısı kapatılıp batı kanattaki mekanın içinden kapı açılmıştır.Batı kanadın bodrumuna biri merdiven altından diğeri mutfak kısmından olmak üzere iki girişi bulunmaktadır.Bu kanadın kuzeyinde yuvarlak kemerli mutfak yapısı bulunmaktadır.Mutfagın doğu duvarında ocak nişi bulunmaktadır.Güney duvarında bodrum girişi yer almaktadır.Zemin katına basamaklarla çıkılmaktadır.Bu kısımda basık kemerli kapı açıklığına sahip bir mekan yer almaktadır.Zemini ve tavanı betonarmedir.Avlunun batısında oval formulu bir havuz yer almaktadır.Kuzey kanat duvarları tuğlalı ve betonarmedir.
