T.C.
KÜLTÜR VE TURİZM BAKANLIĞI
DIYARBAKIR KÜLTÜR VARLIKLARINI
KORUMA BÖLGE KURULU
KARAR

Diyarbakır İli, Merkez, Sur İlçesi, Ziya Gökalp Mahallesiinde bulunan, tapunun 414 ada, 38 no.lu parselinde kayıtlı, özel mülkiyete ait konutun, tescil talebine ilişkin; İbrahim BİNGÖL'ün 17.07.2018 tarihli başvurusu ve Diyarbakır Kültür Varlıklarını Koruma Kurulu Müdürlüğü'nün 31.07.2018 gün ve E.374283 sayılı uzman raporu okundu. Ekleri ve konuya ilişkin bilgi, belgeler incelendi. Yapılan görüşmeler sonunda;

AVRUPA KONSEYİ	DOĞAL VE KÜLTÜREL VARLIKLARI KORUMA ENVANTERİ (D.K.V.K.E)		ENVANTER NO:	
T Ü R K İ Y E	KÜLTÜR VARLIKLARI VE MÜZELER GENEL MÜDÜRLÜĞÜ		ANIT	
İLİ: DİYARBAKIR	İLÇESİ: SURİÇİ	MAHALLE/MEVKİ: ZİYA GÖKALP	HARİTA NO:	
SOKAK VE KAPI NO:	KADASTRO: PAFTA: ADA:414 PARSEL: 38		KORUMA DERECESE	ANITSAL 1 2 3 ÇEVRESEL 1 2 3
ADI : KONUT	YAPTIRAN:	YAPAN:	MİMARİ ÇAĞI:	
	YAPIM TARİHİ:	KİTABE:	VAKFİYE:

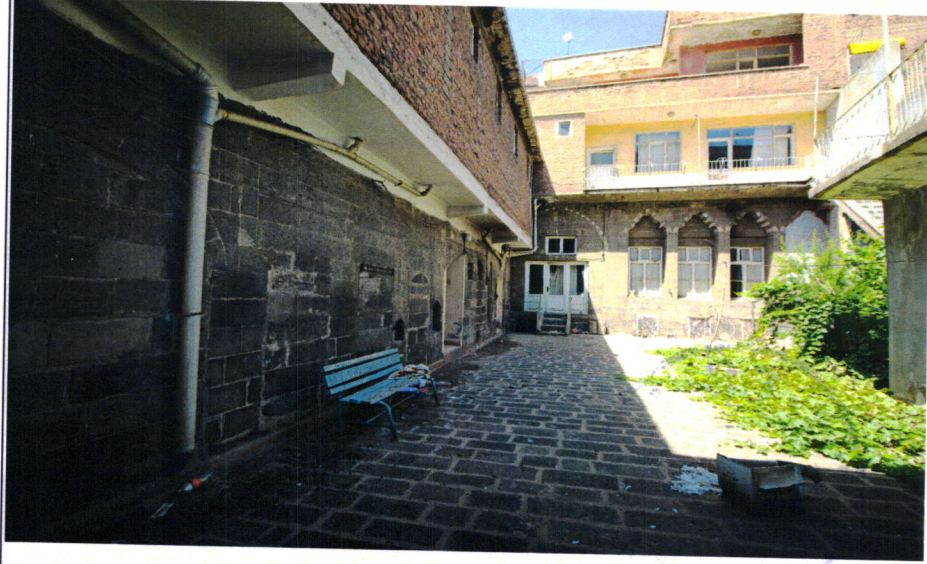
FOTOĞRAF:

GENEL TANIM: Konut bazalt taşından, U plan şemasında inşa edilmiş olup, Diyarbakır geleneksel sivil mimari özelliklerini yansıtmaktadır.

KORUNMUŞLUK DURUMU: ORTA	TAŞIYICI YAPI: KÖTÜ	CEPHE DURUMU: İYİ	ÖRTÜ DURUMU: KÖTÜ	İÇ YAPI DURUMU: KÖTÜ	BEZEME DURUMU: KÖTÜ	RUTUBET DURUMU: KÖTÜ
--------------------------	---------------------	-------------------	-------------------	----------------------	---------------------	----------------------

GÖZLEMLER: "Korunması Gerekli Taşınmaz Kültür Varlığı" özelliği göstermektedir.

AYRINTILI TANITIM: Diyarbakır İli, Merkez, Sur İlçesi, Ziya Gökalp Mahallesi, Kentsel Sit içerisinde bulunmaktadır. Konut, Diyarbakır geleneksel sivil mimari örneklerinden biridir. Konut genel olarak kesme siyah bazalt taşından yapılmıştır. Konut U plan şemasında ve avlulu olarak inşa edilmiştir. Avlu içerisinde bir tane havuz bulunmaktadır. Konutun güney ve doğu kanatları Z+1, batı kanadı ise B+3 katlıdır. Yapıya güneyden dikdörtgen formulu taş lentolu, demir doğramalı bir kapıdan eyvana girilmektedir. Eyvan daha sonra duvar örülerek wc ve banyoya dönüştürülmüştür. Wc ve banyonun içerisi tamamen fayans ile kaplanmış olup yerler beton şaptır. Güney kanadında bulunan eyvanın solunda bir tane oda bulunmaktadır. Odanın içerisi sıvanıp boyanmıştır. Güney kanadının avluya bakan kısmında bulunan eyvan, pencereler ve kapı taş duvar örülerek kapatılmıştır. Güney kanadının avluya bakan cephesinde biri kaş kemerli diğeri ise dilimli kemer formunda olmak üzere iki tane niş bulunmaktadır. Güney kanadının birinci katı muhdes yapıdır. Doğu kanadının zemin katı eyvan ve bir odadan oluşmaktadır. Eyvan duvar örülerek odaya çevrilmiştir. Oda içerisi tamamen sıvanıp boyanmıştır. Diğer oda kapalı olduğundan içerisine girilememiştir. Bu kanadın birinci katı muhdes yapıdır. Avlunun kuzey tarafında mutfak olarak kullanılan bir muhdes yapı bulunmaktadır. Taşınmazın batı kanadında yaklaşık olarak 1 m. aşağıda bulunan ve merdiven ile inilen bodrum bulunmaktadır. Bodrumun sol kısmında bir tane kemer bulunmaktadır. Bodrumun üst örtü sistemi olarak bir kısmı ahşap girişleme bir kısmı iste betonarmedir. Taşınmazın batısında yer alan kanata eyvandan girilmektedir. Ancak bu eyvan daha sonra kapatılmıştır. Eyvana ahşap doğramalı bir kapıdan girilmektedir. Kapının üst kısmında bir tane tepeli penceresi bulunmaktadır. Eyvanın batısında iki kuzeyinde bir olmak üzere toplam üç tane niş bulunmaktadır. Eyvanın güneyinde ve kuzeyinde olmak üzere iki tane oda bulunmaktadır. Eyvanın güneyinde yer alan odanın penceresi sokağa bakmaktadır. Eyvanın kuzeyinde yer alan odaya basık kemerli ahşap doğramalı bir kapıdan girilmektedir. Odanın avluya bakan cephesinde dilimli kemer formunda dört tane pencere bulunmaktadır. Bu pencerelerden biri kapatılarak içerden nişe çevrilmiştir. Odanın giriş kapısının solunda ve batı duvarında birer niş bulunmaktadır. Kanatların iç kısımları tamamen sıvanıp boyanmıştır. Üst örtü sistemleri betonarme düz dam olup yerler beton şaptır. Ana yapının giriş kapısının solunda yer alan kapıdan üst kata yani muhdes yapıya çıkılmaktadır. Bu kısım tamamen betonarme olarak sonradan yapılmıştır. Sağında yer alan kapıdan başka bir yapıya girilmektedir. Bu kısımda yapısal bozukluklar yani duvar örülerek başka mekanlara dönüştürülmüştür. Bu kısımda birinci kata çıkan bir merdiven bulunmaktadır. Bu üst kısım muhdes yapıdır. Bu kısımlar tamamen sıvanıp boyanmıştır. Üst örtü sistemleri betonarme düz dam olup yerler beton şaptır.
