T.C.
KÜLTÜR VE TURİZM BAKANLIĞI
İZMİR 2 NUMARALI KÜLTÜR VARLIKLARINI
KORUMA BÖLGE KURULU
KARAR

KARAR TARİHİ VE NO : 27.09.2018-10246

İzmir İli, Foça İlçesi, Yenifoça Mahallesi; Koruma Amaçlı İmar Planı onaylanmış Kentsel Sit Sınırları içinde kalan tapunun 2317 parselinde kayıtlı taşınmazın, 2863 sayılı yasa kapsamında korunması gerekli taşınmaz kültür varlığı olarak tescil edilmesine, yapı grubunun 2. (ikinci) grup yapı olarak belirlenmesine, hazırlanan tescil fişinin uygun olduğuna; binanın rölöve, restitüsyon ve restorasyon projelerinin hazırlanmasına, bu süreçte yapıda inşai ve fiziki faaliyette bulunulmamasına, yapının kaybedilmesi durumunda ilgililer hakkında yasal işlem başlatılmasına, karar verildi.

| AVRUPA KONSEYİ | Doğal Ve Kültürel Varlıkları Koruma Envanteri D.K.C.K.E | KÜLTÜR VARLIĞI | Envanter No: 35.06/1910 |

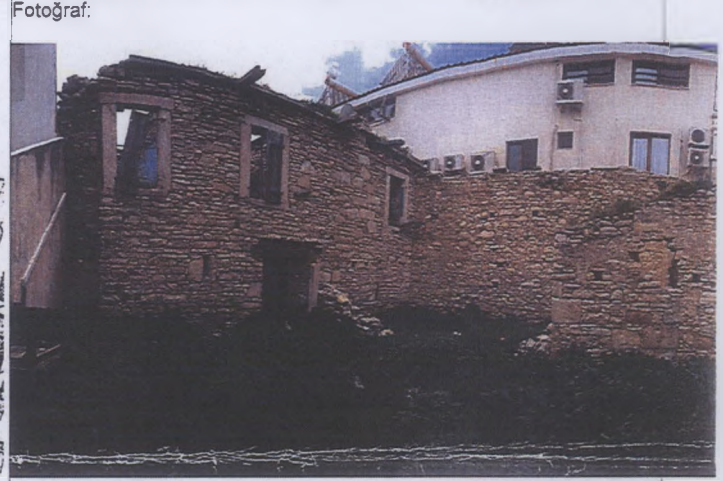
Genel Tanım: Özgününde Foçanın geleneksel konut dokusunun bir parçası olduğu anlaşılan ve gerek mimari tarzı gerekse malzeme özellikleri açısından kentin yaşam biçimini yansıtan avlulu kağır yapı bugün metruk durumdadır.

Gözlemler: Çevreye katkı değeri yanında, mimari, mahalli, işlevsel, özgünlük ve onarılabilirlik değerlerine sahiptir.
 Bugünkü Sahibi: ŞAHİS Bakımından sorumlu olması gereken kuruluş: SAHİBİ
 Yapılan Onarımlar: Taşınmaz onarım görmemiş olup; bugün çatısı dış etkenlere açık, duvarları kısmi olarak ayakta kalmış durumdadır.

| Ayrıntılı Tanım: Taşınmaz üzerinde bir adet taş malzemeli kargir yapım tekniğiyle inşaa edilmiş ve 2 katlı konut olduğu düşünülen yapı ile konuttan ayrı olarak avluda inşaa edilmiş olan tek katlı müstemilat yer almaktadır. Yapısının bugün; giriş kapısı, pencereleri, iç mekan kapıları, duvarları, ahşap kirişli ara kat döşemesi ve çatısı kısmen mevcut olup, duvarlarında sıva boyalar dökülmüş, zemini moloz ile dolmuş durumdadır. Konut yapısının girişi avlu alanına bakmakta olup, zemin ve 1. katta sofaya açılan 2 oda bulunduğu düşünülmektedir. Yapıdaki özgün mimari öğeler tam olarak algılanamamakla birlikte; taş duvarlarda özgün niş, pencere etraflarında özgün taş söveler bulunmaktadır. Yapı bugün atıl ve yıkık durumda olmakla birlikte; yapım tekniği, yapım malzemeleri, gabarisi, çevre yapılarla olan doku bütünlüğü ve kentsel sit alanının tamamlayıcı ve bütünleyici bir parçası olması nedeniyle taşınmaz kültür varlığı niteliği taşımaktadır. | Teknik bilgiler: | Su | Elektrik | Isıtma | Kanalizasyon | |
