T.C.
KÜLTÜR ve TURİZM BAKANLIĞI
BALIKESİR KÜLTÜR VARLIKLARINI KORUMA BÖLGE KURULU
KARAR

Toplantı Tarihi ve No : 26.09.2018-44
Karar Tarihi ve No : 26.09.2018-648

Balıkesir İli, Altıeylül İlçesi, Gümüşçeşme Mahallesi, 425 ada, 1 parselde kayıtlı, mülkiyeti Balıkesir Büyükşehir Belediye Başkanlığına ait, korunması gerekli taşınmaz kültür varlığı olarak tescilli Balıkesir Gar Binası ve Müştemilatlarının bitişik parseli olan, tescilli 7612 ada, 2 ve 3 parselde bulunan TCDD Lokomotif Depo Müdürlüğü binasının kapı ve pencerelerine demir parmaklık yapılması istemi ve TCDD Lokomotif Depo Müdürlüğü, Kargir Yazıhane Binası, TCDD Depo Müdürlüğü, Yanık Yağ Deposu, Kargir Ambar binalarının yıkım istemlerinin değerlendirilmesine ilişkin; Devlet Demiryolları İşletmesi Genel Müdürlüğü, TCDD 3. Bölge Müdürlüğünün, 03.02.2017 tarih ve E.55352 sayılı yazısı ve ekleri, Devlet Demiryolları İşletmesi Genel Müdürlüğü, TCDD 3. Bölge Müdürlüğünün 18.09.2018 tarih ve E.343751 sayılı yazısı ve ekleri ile Balıkesir Kültür Varlıklarını Koruma Bölge Kurulu Müdürlüğü uzmanlarınca hazırlanan Müdürlük evrakına 25.09.2018 tarih ve E.448910 sayı ile kayıtlı rapor okundu, ekleri ve işlem dosyası incelendi, yapılan

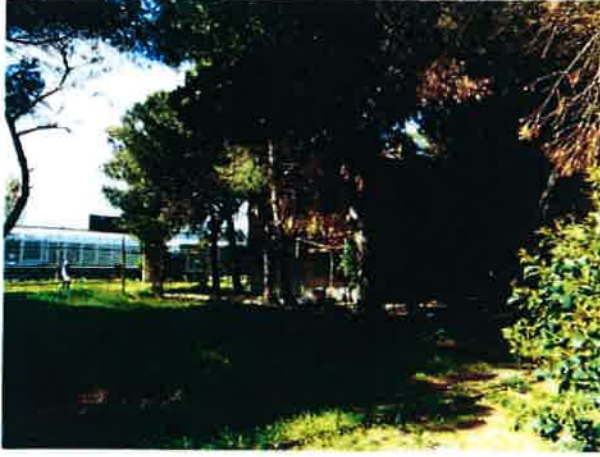
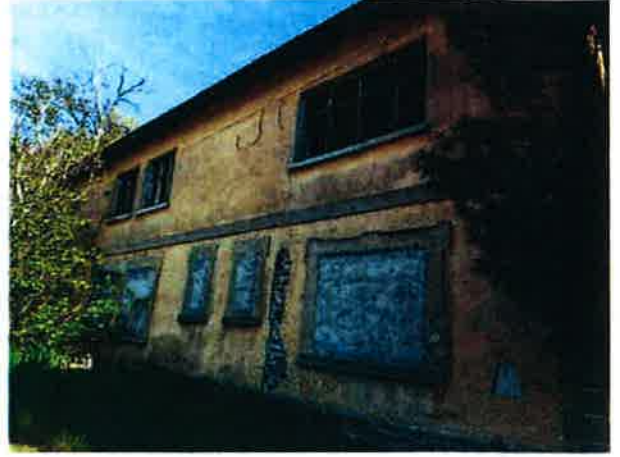
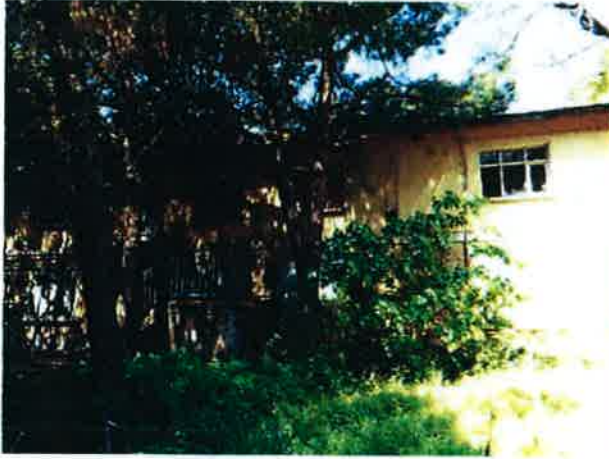
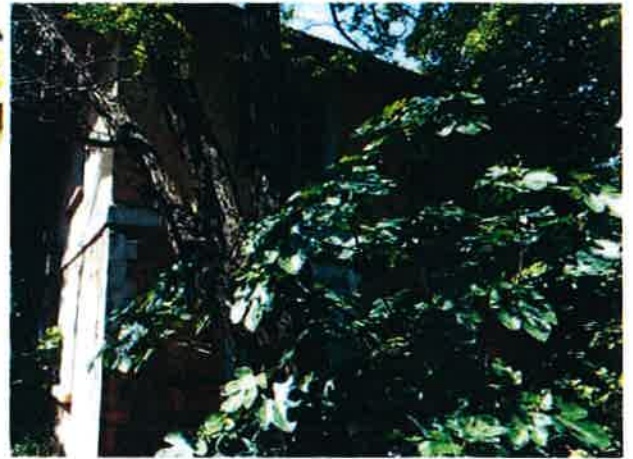
AVRUPA KONSEYİ	DOĞAL VE KÜLTÜREL VARLIKLARI KORUMA ENVANTERİ	D.K.V.K.E	A N I T	ENVANTER NO: 10.19/59 - 9				
T Ü R K İ Y E	KÜLTÜR VARLIKLARI VE MÜZELER GENEL MÜDÜRLÜĞÜ			HARİTA NO :				
İLİ: BALIKESİR	İLÇESİ: ALTIEYLÜL	MAHALLE - KÖY - MEVKİ: GUMUŞÇEŞME MAHALLESİ	KORUMA DERECESİ	ANITSAL 1 2 3 ÇEVRESEL 1 2 3 ÇEVREYE AYKIRI 1 2 3				
ADRES Gümüştçeşme Mahallesi,	KADASTRO: PAFTA: ADA: 7612 PARSEL: 2							
ADI: ESKİ DEPO MÜDÜRLÜĞÜ	YAPTIRAN:	YAPAN:	MİMARİ ÇAĞI: 1910-1912 TARİHLERİ ARASI					
	YAPIM TARİHİ:	KİTABE:	VAKFİYE: --					
GENEL TANIM: Osmanlı Devletinde 1850'li yıllarda ilk demiryolu inşasının başlamasının ardından, Anadolu'da yapımına başlanan birçok demiryolu hattından biri olan Balıkesir İstasyon binası ve müstemilatları Bandırma-Soma demiryolu hattının bir parçası olarak 20 yy başında Fransızlar tarafından 1910-1912 yılları arasında yapılmıştır. Bandırma-soma hattı Bandırma-Susurluk-Balıkesir-Soma-Manisa'dan geçmektedir. Bu hattının uzunluğu yaklaşık 190 km'dir. Bandırma-Soma demiryolu projesi Soma'ya kadar uzatılan İzmir-Kasaba demiryolunun parçası niteliğinde bir ılısık hattı idi. Fransızlar Bandırma-Soma demiryolunu imtiyazını almış, 1910 yılında başladığı inşaatı iki buçuk yılda, zamanından önce tanımlamayı başararak, 1912 yılının ekim ayında işletmeye açmışlardır. Balıkesir İli gar sahası içinde bulunan yapılar Fransızların Anadolu'da Ege bölgesinde yaptıkları diğer istasyon binaları ile benzerlik gösteren tip projedir. Bu yapılar yığma tekniğe taş malzeme ile inşa edilmişlerdir. İçten ve dıştan sıvalıdır. İstasyon binaları 2 katlı, müstemilatlar birer katlı olup ahşap beşik çatılar ile örtülmüştür. Bu mekanların bazılarında çatı altında ahşap tavan kaplamaları bulunur. Yapıların pencere ve kapıları genel olarak basık kemerli, taş söveli ve ahşap doğramalıdır. Binaların köşelerinde blok taşların girintili çıkıntılı yerleştirilmesi ile yapılar güçlendirilmiştir. İstasyon sahasındaki haşgar yapısı ise 2 kat yüksekliğinde tek mekandır. İbeşik çatısını içten ahşap makashi çatı sistemi taşınmaktadır.

KORUMA DURUMU	AX TAŞIYICI YAPI	AX DIŞ YAPI	AX ÜST YAPI	AX SÜSLEME	AX RUTUBET	A	YOK	X
	B	B	B	B	B	B	B	B
	C	C	C	C	C	C	C	C
				ELEMANLARI			İZİ VAR	ÖNEMLİ
VAZİYET PLANI								
FOTOĞRAF								
BUGÜNKÜ SAHİBİ: BALIKESİR BÜYÜKŞEHİR BELEDİYESİ								
BAKIMINDAN SORUMLU OLMASI GEREKEN KURULUŞ: Mal sahibi ve Belediyesi								
YAPILAN ONARIMLAR: Bilinmeyen tarihlerde güney cephesindeki merdivenin eklenmesi ve zemin kattaki pencere açıklıklarının kapatılmasıdır.								
AYRINTILI TANITIM: Balıkesir Gar Binası ve Müstemilatının bulunduğu alanda yer alan taşınmaz kuzeydoğu güneybatı doğrultulu dikdörtgen planlı, iki katlı, kargir olarak inşa edilmiştir. Örtü sistemi kırma beşik çatılı, marsilya tipi kiremitle kaplı, geniş saçaklıdır. Çevresindeki taşınmazlarla aynı dönemleri işaret etmektedir. Güney cephesinde silme ile kat ayırımı sağlanmıştır. Betonarme, demir korkuluklu birinci kata çıkan merdiveni bulunmaktadır. Zemin katında bulunan taş söveli dikdörtgen pencereleri sonradan bilinmeyen dönemde tuğla üzeri sıva ile kapatılmıştır. Birinci katında ise dört adet dikdörtgen formlu, ahşap doğramalı pencereleri bulunmaktadır. Kuzey cephesinde zenin katta dikdörtgen formlu, taş söveli kapı açıklığı tuğla üzeri sıva ile kapatılmıştır. Kapının her iki yanında da taş söveli dikdörtgen formlu, tuğla üzeri sıva ile bilinmeyen tarihte kapatılan pencere açıklıkları bulunmaktadır. Birinci kat yüksekliğinde silme altına duvardan destekli, sundurma eklenmiştir. Doğu cephesinde de diğer cephelerde olduğu gibi zemin katta bulunan taş söveli penceresi ile taş söveli dikdörtgen formlu kapı açıklığı tuğla üzeri sıva ile kapatılmıştır. Birinci katında ise dikdörtgen formlu, ahşap doğramalı iki adet penceresi yer almaktadır. Kullanılmamaktadır. Çok fazla onarım görmüştür.
