T.C.
KÜLTÜR VE TURİZM BAKANLIĞI
EDİRNE KÜLTÜR VARLIKLARINI
KORUMA BÖLGE KURULU
K A R A R

Kırklareli İli, Vize İlçesi, Çakıllı Beldesi, Kavacık Mevkiinde yer alan 205 ada, 1 parsel sayılı, devlet ormanı niteliğindeki taşınmazda yapılan kaçak kazı ile kaçak kazı sonucu açığa çıkarılan su kanalı kalıntısının tesciline ilişkin Kırklareli İl Kültür ve Turizm Müdürlüğünün 28.06.2018 tarihli ve 548119 sayılı yazısı ve ekleri ile raportörün raporu okundu, dosyası incelendi, yapılan görüşmeler sonunda;

| ADI: Su Kanalı Parçası | TÜRÜ: Su Yapısı Kalıntısı | DÖNEMİ: Roma Dönemi | | |

DİMETOKALAR SU KANALI I.DERECE ARK. SİT ALANI

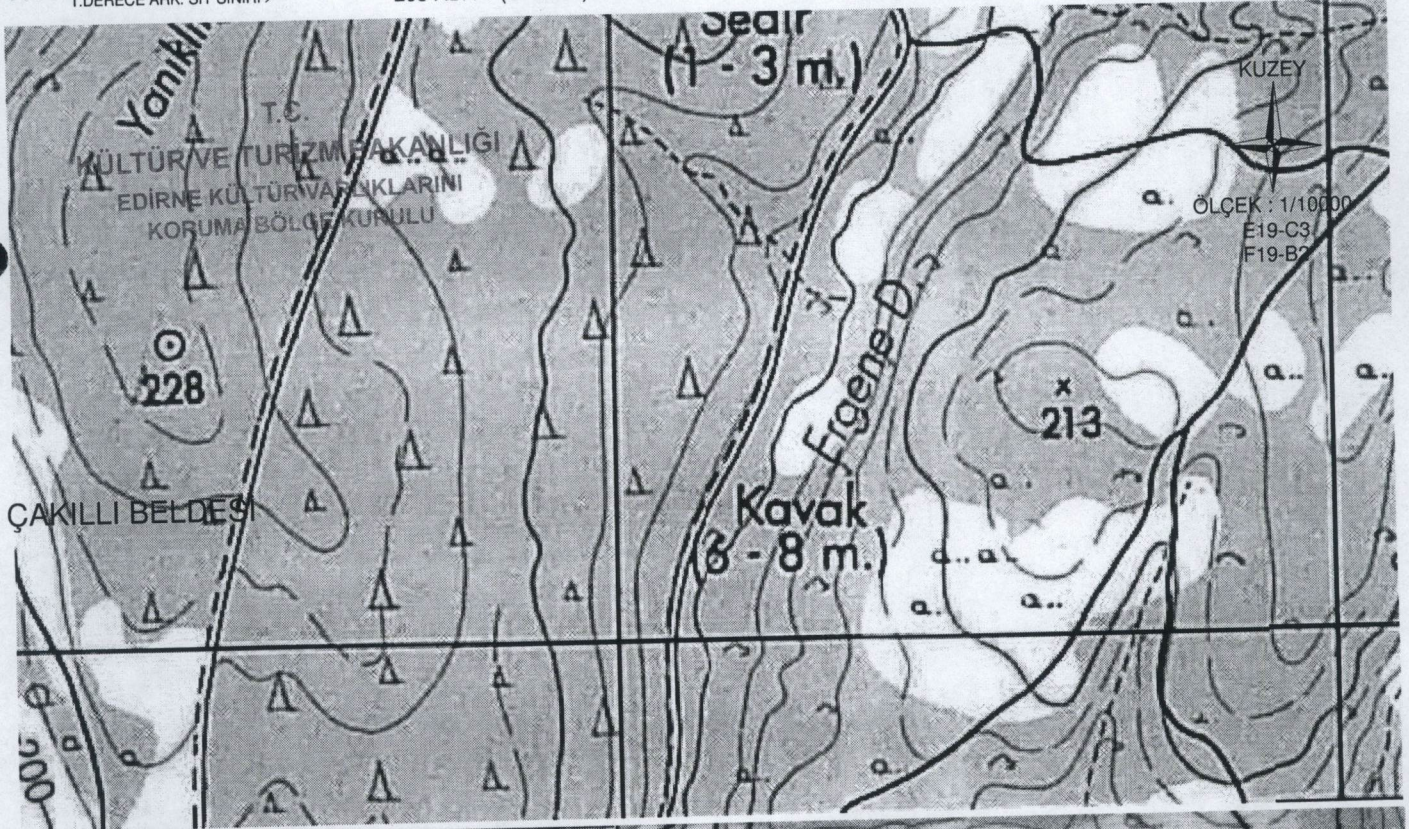
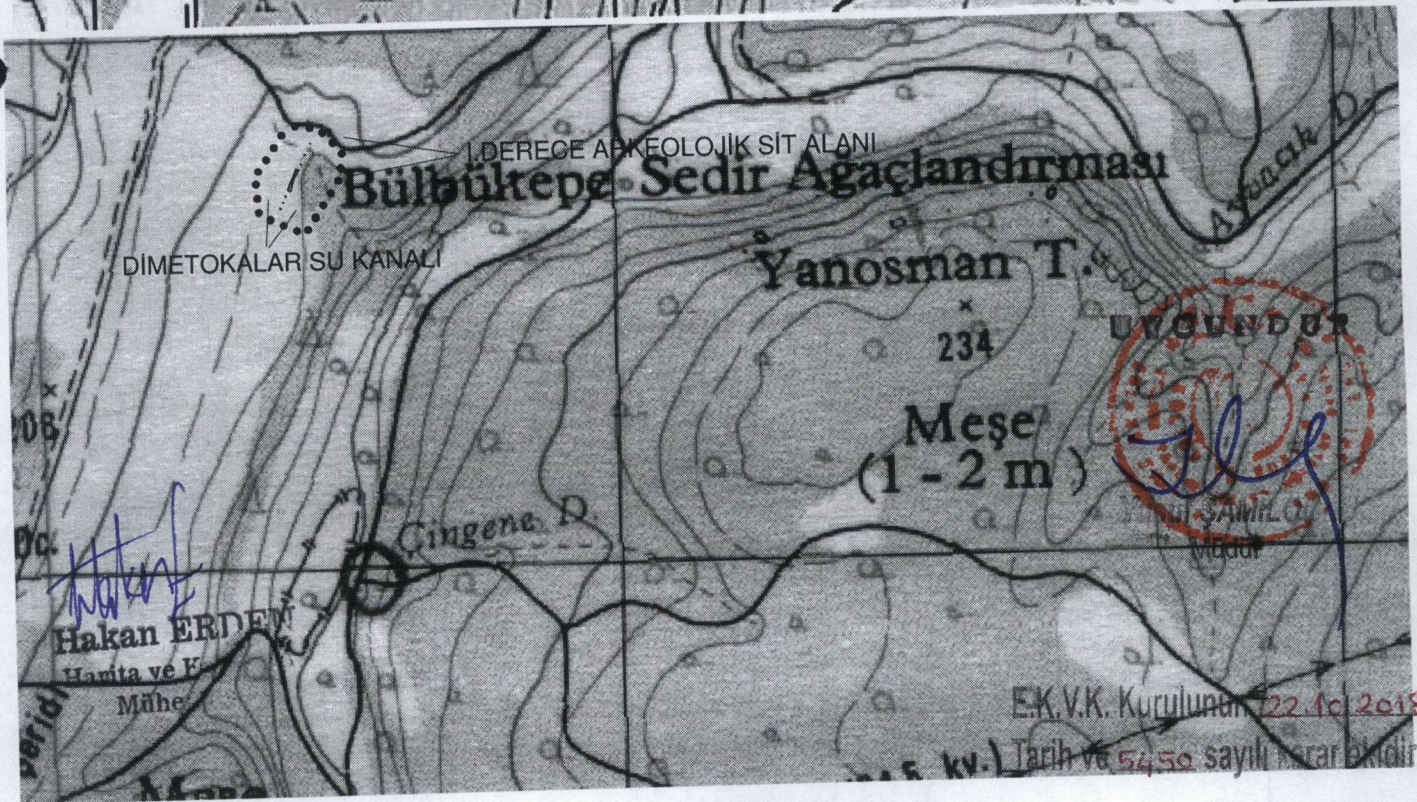
| Su kanalı tuğla ve taş ile üst örtüsü ise moloz taş ve kireç harç ile tonoz şeklinde örülmüştür. | | | | |
| Su kanalının bir kısmı kaçak kazılar sonucu açığa çıkarılmış ve tahrip edilmiştir. Su kanalına ait kaba seramikler alanda yayılım göstermektedir. | | | | |

| "1. Derece Arkeolojik Sit Alanı" olarak tescil edilmesi ve sit alanı sınırlarının belirlenmesi, Bölgedeki güvenlik birimleri tarafından izlenmesi, Orman içerisinde yer alması sebebi ile ormancılık amaçlı sürüm ve ağaç dikim faaliyetlerinin yapılmaması gerekmektedir. | | | | |
