**T.C.**  
**KÜLTÜR VE TURİZM BAKANLIĞI**  
**EDİRNE KÜLTÜR VARLIKLARINI**  
**KORUMA BÖLGE KURULU**  
**K A R A R**

**Toplantı Tarihi ve No : 05.11.2018 – 285**  
**Karar Tarihi ve No : 05.11.2018 – 5488**

Tekirdağ İli, Şarköy İlçesi, Uçmakdere Mahallesi, İskele Boyu Mevkiinde yer alan 2097 parsel sayılı, sit alanı dışında kalan, özel mülkiyete kayıtlı taşınmazın tescil evraklarının hazırlanmasına ilişkin Kurulumuzun 09.10.2018 tarihli ve 5433 sayılı kararı gereği hazırlanan tescil fişi ile dosyası incelendi, yapılan görüşmeler sonucunda;

AVRUPA KONSEYİ	KÜLTÜREL VARLIKLARI KORUMA ENVANTERİ K.V.K.E.		ANIT	ENVANTER NO:		
TÜRKİYE	KÜLTÜR VARLIKLARI VE MÜZELER GENEL MÜDÜRLÜĞÜ			HARİTA NO:		
İLİ: TEKİRDAĞ	İLÇESİ: ŞARKÖY	MAHALLE KÖY VEYA MEVKİ: UÇMAKDERE MAH.	KORUMA DERECESİ	ANITSAL	1	
SOKAK VE KAPI NO: -	KADASTRO: PAFTA: -	ADA: -		PARSEL: 2097	ÇEVRESEL	0
ADI: UÇMAKDERE ŞARAP FABRİKASI	YAPTIRAN: -	YAPIM TARİHİ: 21. YY ORTALARI	YAPI TÜRÜ: ENDÜSTRİYEL VE TİCARİ YAPI	VAKFIYE:	AYKIRI	0
	YAPAN: -	KİTABE: -	MİMARİ ÇAĞI:

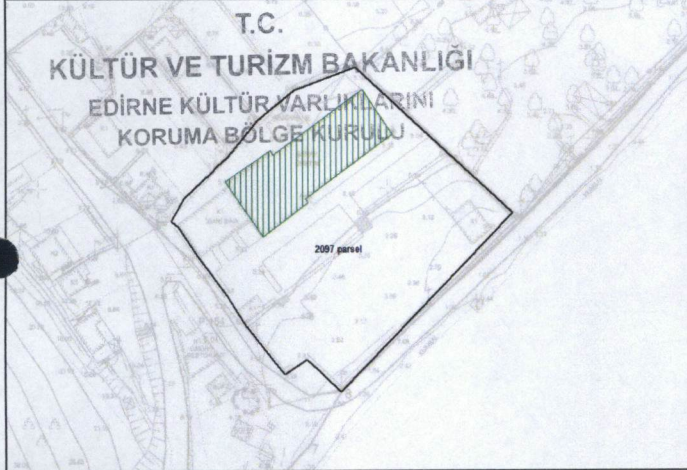
Tekirdağ İli, Şarköy İlçesi, Uçmakedere Mahallesi sınırları içinde, 2097 parsel sayılı taşınmazda yer alan, 21. Yüzyılın ortalarında yapıldığı tahmin edilen ve sonrasında görüldüğü onarımlarla orijinal malzemeleri değiştirilen yapı, denize yakın konumdadır.

Zaman içinde yenilediği görülen yapı, günümüzde şarap fabrikası olarak kullanılmaya devam edilmektedir. Yapının mevcut durumu ile eski fotoğrafı karşılaştırıldığında, üç adet olan kapı açıklığı için kapatılarak teke düşürüldüğü ve çatının hemen altında yer alan kare formulu küçük pencere açıklıklarının kapatıldığı görülmüştür.

\*Koruma Yüksek Kurulunun 05.11.1999 tarihli ve 660 sayılı ilke kararı doğrultusunda rölöve, restorasyon ve restitüsyon projelerinin hazırlanarak Kurulumuza sunulmasına,

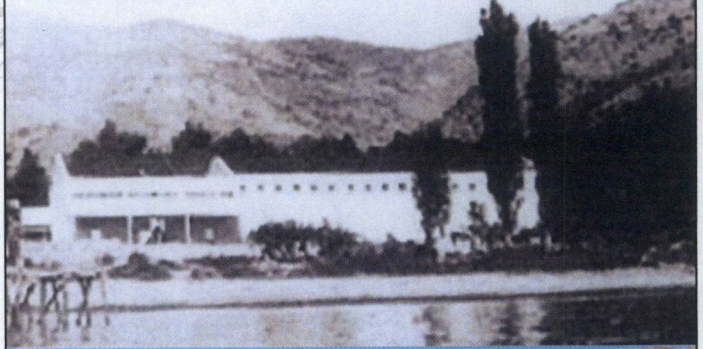
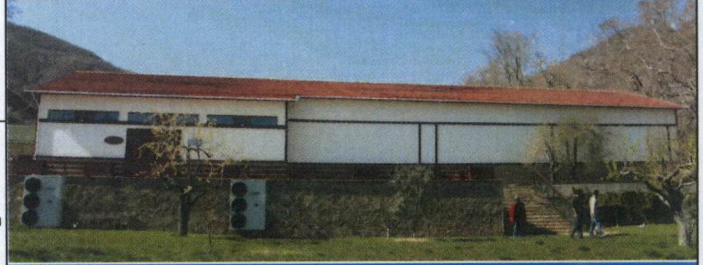
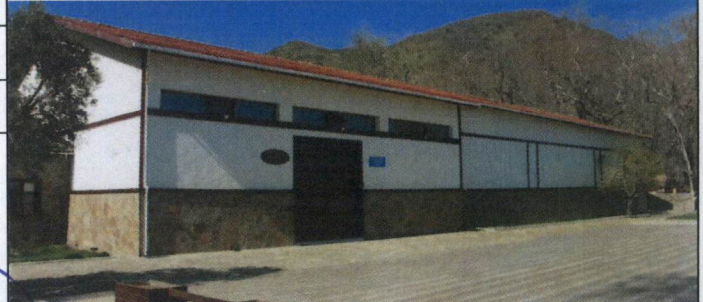
Dikdörtgen planlı yapı, aşamalı beşik çatılıdır. Üretim binası yanında, günümüzde yönetim binası olarak kullanılan, dışı taş ile kaplanmış bir yapı ile arkasında yemekhane olarak kullanılan bir başka yapı yer almaktadır. Dış mekan zemini kaymaz taş kaplanmıştır. Ana yapının dış cephesinin alt kısmına taş kaplama yapılmış ve süsleme için ahşap hatıllar kullanılmıştır. İç mekan iki bölümden oluşmakta; biri mahsülü işleme, diğeri ise depolama için kullanılmaktadır. Yakın zamanda yapılan giriş kapısı ahşaptır. Marsilya tipi kiremit ile kaplanan çatının iç kısmında ahşap hatıllar kullanılmış ve çatı demir doğrama ile desteklenmiştir.
