T.C.
KÜLTÜR VE TURİZM BAKANLIĞI
EDİRNE KÜLTÜR VARLIKLARINI
KORUMA BÖLGE KURULU
K A R A R

Toplantı Tarihi ve No :27.11.2018 - 288
Karar Tarihi ve No :27.11.2018 - 5530

AVRUPA KONSEYİ		KÜLTÜREL VARLIKLARI KORUMA ENVANTERİ K.V.K.E			ENVANTER NO :	
TÜRKİYE					ANIT	
İLİ:Tekirdağ		İLÇESİ:Süleymanpaşa	MAHALLE KÖY: Gündoğdu VEYA MEVKİ:		HARİTANO:	
SOKAK VE KAPINO:	Karlık Sokak-Vakıfavlı Sokak	KADASTRO: - PAFTA:- ADA:145 PARSEL:1 4			ANITSAL	2
ADI: Konut	YAPTIRAN:	YAPIM TARİHİ:	YAPITÜRÜ:Konut		ÇEVRESEL	0
	YAPAN:	KİTABE:	MİMARİ ÇAĞI:GeçOsmanlı		AYKIRI	0
					VAKFIYE:

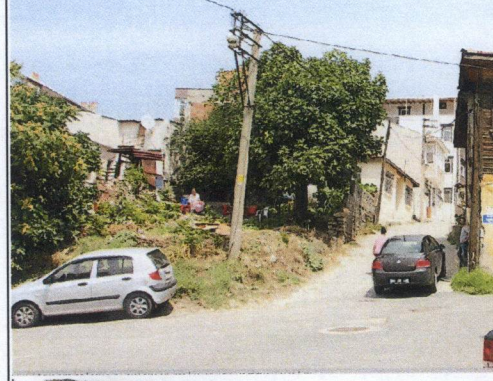
2018 YILI

Yapının yer aldığı taşınmaz halihazırda arsa olarak kullanılmakta, üzerinde bulunan dolgu topraktan dolayı temel izlerine rastlanmadığı, arşiv fotoğrafları ile yapı bitişinde yer alan ahşap tescilli yapı karşılaştırmasında benzer özellikler taşıdığı gözlemlenmiştir. Yapıya ilişkin G.E.E.A.Y.K nun 16.01.1982 tarih ve 13480 sayılı kararı ile uygun bulunan rölöve projesi ve arşiv fotoğrafları (1981 yılı) yer almaktadır.

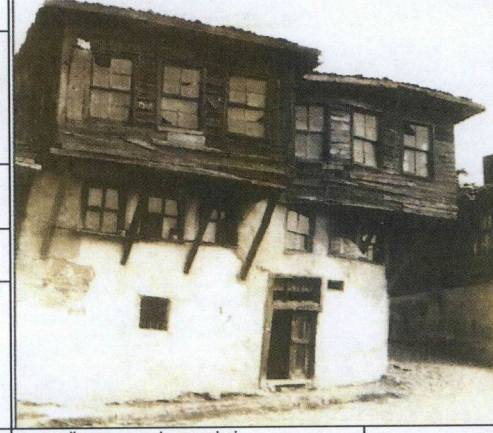
1981 YILI (ARŞİV)

GENELTANIMI: Yapıya ilişkin arşiv fotoğrafları ve rölöve projesi incelendiğinde; Zemin + 2 katlı, dikdörtgenplanlı, kırmaçatılıvealaturkakiremitörtülü olduğu, Karlık Sokak ön bahçe girişi ve Vakıfavlı Sokak yan bahçe girişi olmak üzere köşe başı parsel konumda olduğu anlaşılmıştır. Zeminkatıymamoloztaş,1.kat ve 2. kat payanda destekli, dikdörtgen ve kare pencere detaylı, ahşap malzemeli olduğu, yan bahçe- doğu girişinin- devşirme beton ve ateş tuğla malzeme ile tamamlandığı anlaşılmıştır.Yerinde olmayan yapının, parselin tamamında yapılandığı, bahçe duvarı detayının bulunmadığı, arşiv fotoğraflarından üst kata ait kısmının Vakıfavlı sokağa doğru meyillendiği anlaşılmaktadır.

Yapı tamamen yıkılmış olup, arşiv fotoğrafları ve rölöve projesi incelendiğinde; 0+00 zemin kotu olmak üzere 3+25 üst kotunda depo ve wc bölmeli ön bahçe girişli zemin kat, diğer yol cephesi kotu 3+25 olmak üzere üst kot 5+95 kotunda 2 oda+ mutfak, üst kat merdiven boşluğu ve hol bölmeli yan bahçe girişli ve 5+95 kotu başlangıç olmak üzere 9+25 üst kotunda yer alan 2. katta hol girişi ve mutfak ile 3 oda planının yer aldığı tespit edilmiştir. Güneycepheminkatkapısı çift kanatlıahşapkapıolup, solunda tek kare ve sağında dikdörtgen bir pencere yer almakta, kapının üstü 1. katında 5 adet kare pencere, 2. katında payanda destekli ahşap malzemeli 6 adet dikdörtgen pencere bulunmaktadır.Doğu cephesi olan girişinde de devşirme yapı eklentisinin ateş tuğlası ve beton malzemeli olduğu, 1 adet dikdörtgen pencere bulunduğu, yapının orijinal kısmında payanda destekli olmak üzere 4 adet dikdörtgen pencere yer aldığı anlaşılmaktadır. Yapının 1.ve 2. kat içmekanınınsofalıTürkevi plan tipini yansıttığı görülmektedir.
