T.C.
KÜLTÜR ve TURİZM BAKANLIĞI
Bursa Kültür Varlıklarını Koruma Bölge Kurulu

KARAR

Toplantı Tarihi ve No : 20.08.2015/214
Karar Tarihi ve No : 20.08.2015/ 4739

Bursa ili, Nilüfer ilçesi, Kayapa mahallesinde yer alan, özel mülkiyetteki, belediyesince mail-i inhidam durumunda olduğu belirtilen; Y:6327 ada E:3963/Y:7 parsel, Y:6332 ada E:3825/Y:12 parsel, Y:6331 ada E:3675/Y:3 parsel, Y:6330 ada E:3756/Y:12 parsel, Y:6339 ada E:3885/Y:293 parsel, Y:6339 ada E:3886/Y:294 parsel, Y:6339 ada E:3887/Y:295 parsel, Y:6339 ada E:3888/Y: 296 parsellerdeki binaların “korunması gerekli taşınmaz kültür varlığı” açısından tescil durumlarının değerlendirilmesine ilişkin; Nilüfer Belediye Başkanlığı İmar ve Şehircilik Müdürlüğü’nün 12.03.2015/240 ve 15.05.201 /627 tarih ve sayılı yazıları ile Kurulumuzun 04.06.2011 tarih ve 6937 sayılı kararı gereği mahalle bütününde Müdürlüğümüz uzmanlarınca yerinde yapılan tespit çalışmasına ilişkin; Müdürlüğün 19.08.2015 tarih ve 4409 sayılı raporu okundu, eki fotoğraflar incelendi, yapılan görüşmeler sonunda;

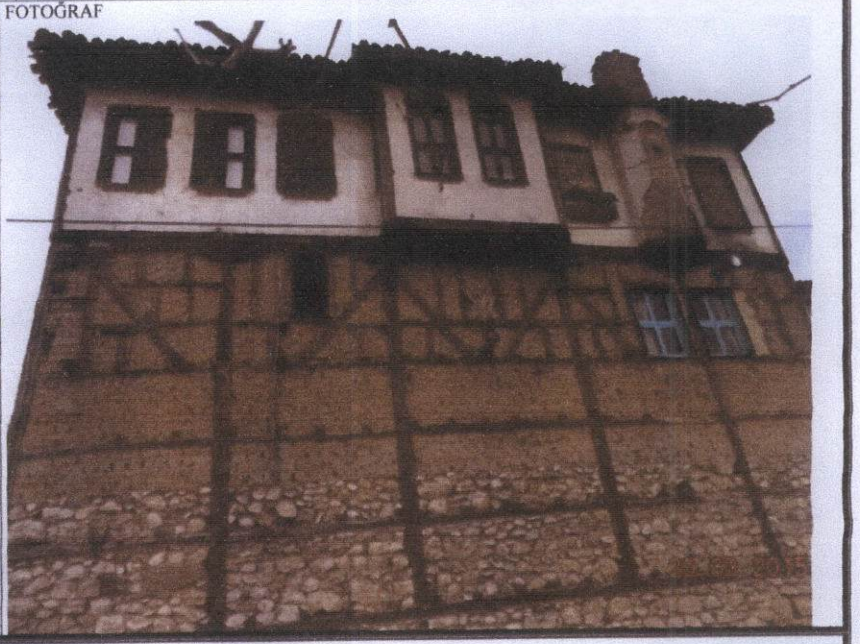
GENEL TANIM: Üç katlı, geleneksel yapım tekniği ve malzemelerle yapılmış, geleneksel cephe düzenine sahip bir konut yapısı.

GÖZLEMLER: Binada sonradan bazı onarımlar yapılmış, bazı pencereler kapatılmıştır.

YAPILAN ONARIMLAR: Ön cephe üst katta bazı pencereler kapatılmış, sağ yan cephe üst kat pencere ile ön cephe ara kat pencereler yenilenmiş, binanın sol yan cephesinin üst kat duvarı sonradan delikli tuğla ile yeniden yapılmıştır.

AYRINTILI TANIM:	TEKNİK BİLGİLER	SU	ELEKTRİK	ISITMA	KANALİZASYON
3 katlı, zemin kat ahşap karkas ve arası moloz taş karma sistemde, ara ve üst kat ahşap karkas sistemde yapılmış, kerpiç dolgulu, zemin ve ara kat sıvasız, üst kat sıvalı, kırma çatılı, pencere formu ve düzeni geleneksel mimari tarzında, geleneksel malzemeler kullanılarak yapılmış bir bina. Parselin batısında üst kat hizasına kadar taş bahçe duvarı mevcuttur. Binaya bahçeden girilmektedir. Ön cephe üst katta ortada bir çıkma ve cephenin doğusunda çıkmalı bir baca, çıkmanın ve bacanın altında fûruşlar mevcuttur. Çıkımda yer alan pencereler kemerli, diğerleri dikdörtgen formda, batıdaki pencereler kepenklidir. Üst kat döşeme hizasında ahşap silme mevcuttur. Çatı alaturka kiremit ile kaplıdır.					
	ORJİNAL KULLANIMI:	Konut			
	BUGÜNKÜ KULLANIMI:	Konut			
	ÖNERİLEN KULLANIMI:	Konut			
	HAZIRLAYANLAR:	16.06.2015 Nesrin Kavak- Mimar Hakan Gezer- Jeo.Fotog.müh. Narin Kılıç- Uzman (Ş.Plancısı)

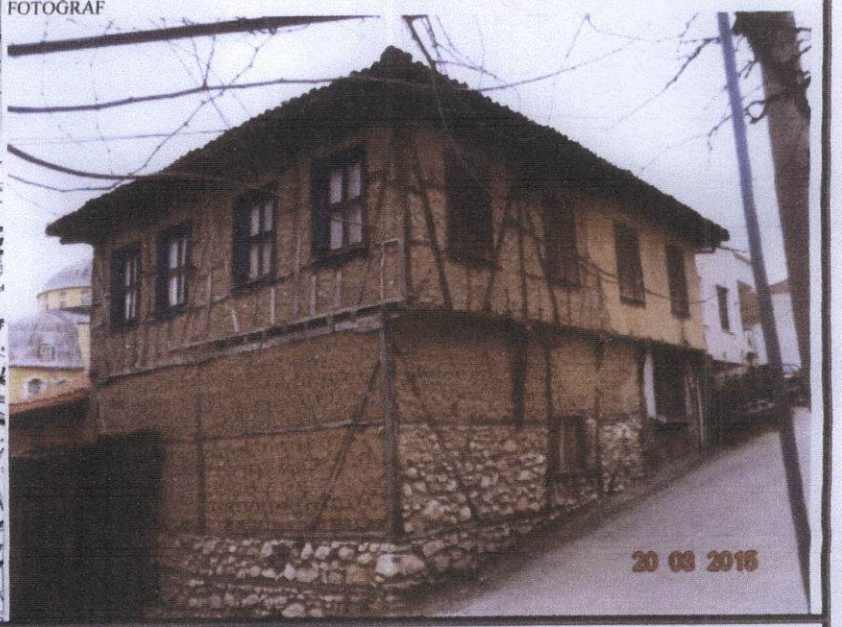
GENEL TANIM: İki katlı, geleneksel yapım tekniği ve malzemelerle yapılmış, geleneksel cephe düzenine sahip bir konut yapısı.

GÖZLEMLER: Sol yan cephe üst kattaki pencerelerin ve zemin kattaki yol cephesindeki pencerenin sonradan yapıldığı tahmin edilmektedir.

YAPILAN ONARIMLAR: Sol yan cephe üst kattaki pencerelerin ve zemin kattaki yol cephesindeki pencerenin sonradan yapıldığı tahmin edilmektedir.

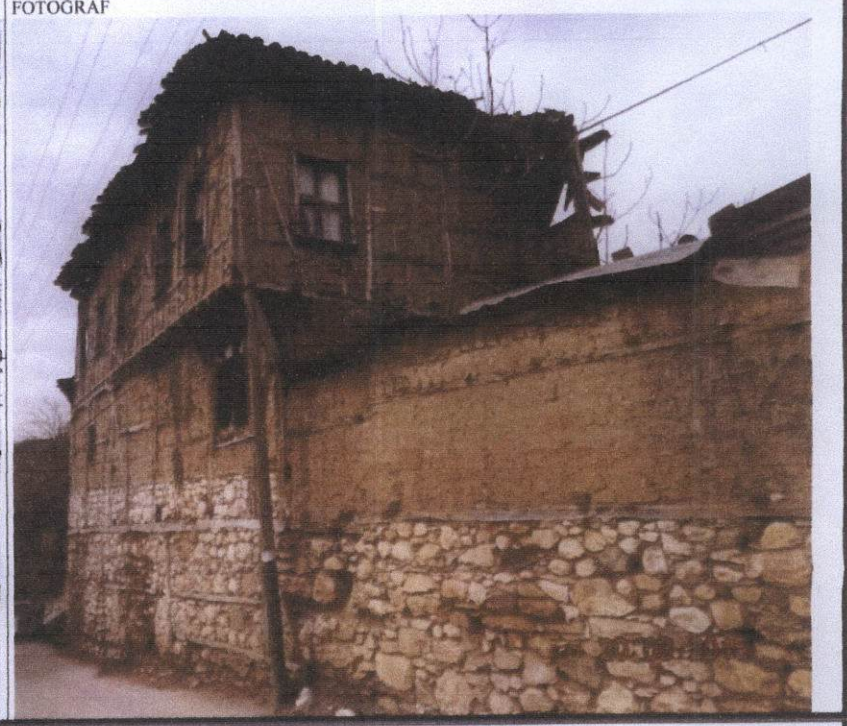
GENEL TANIM: Üç katlı, geleneksel yapıım tekniği ve malzemelerle yapılmış, geleneksel cephe düzenine sahip bir konut yapısı.

GÖZLEMLER: Binanın çatısının ve arka cephesinin bir bölümü yıkık durumdadır.

BUGÜNKÜ SAHİBİ	Özel	BAKIMINDAN SORUMLU OLMASI GEREKEN KURULUŞ:	Sahibi
YAPILAN ONARIMLAR:			
AYRINTILI TANIM:		TEKNİK BİLGİLER	SU ELEKTRİK ISITMA KANALİZASYON
<p>3 katlı, bodrum kat taş kagir, zemin ve üst kat ahşap karkas sistemde yapılmış, kerpiç dolgulu, tüm katlar sıvasız, kırma çatılı, cephe karakteri geleneksel mimari tarzında, geleneksel malzemeler kullanılarak yapılmış bir bina. Ön cephede verev çıkma ve verev çıkma altında eli böğründeler bulunmaktadır. Binaya yan bahçeden girilmektedir. Yan bahçenin kotu zemin kat seviyesindedir. Bina içinde bodrum kat olduğu tahmin edilmektedir. Binanın yola cepheli yan bahçe duvarının alt bölümü moloz taş, üst bölümü kerpiç malzemedendir. Çatı alaturka kiremit ile kaplıdır. Çatının ve arka cephenin bir bölümü yıkılmış durumdadır.</p>		ORIJINAL KULLANIMI: Konut	
		BUGÜNKÜ KULLANIMI: Konut	
		ÖNERİLEN KULLANIMI: Konut	
		HAZIRLAYANLAR: 16.06.2015 Nesrin Kavak- Mimar Hakan Gezer- Jeo.Fotog.müh. Narin Kılıç- Uzman (Ş.Plancısı)
