T.C.
KÜLTÜR ve TURİZM BAKANLIĞI
Bursa Kültür Varlıklarını Koruma Bölge Kurulu

KARAR

Toplantı Tarihi ve No : 08.12.2016/282
Karar Tarihi ve No : 08.12.2016/6423

Bursa ili, İnegöl ilçesi, Mahmudiye Mahallesi, Kasım Efendi Caddesinde, Koruma Amaçlı İmar Planında kalan, tescilli yapı karşı cephesinde yer alan, özel mülkiyetteki 402 ada, 137 parselde yeni yapılanma projesinin değerlendirilmesine ilişkin İnegöl Belediye Başkanlığı'nın 19.08.2016 tarih ve 675 sayılı yazısı ve ekleri ile Kurulumuz Müdürlüğünün 08.12.2016 tarih ve 6557 sayılı raporu okundu, ekleri ve dosyası incelendi. Yapılan görüşmeler sonunda;

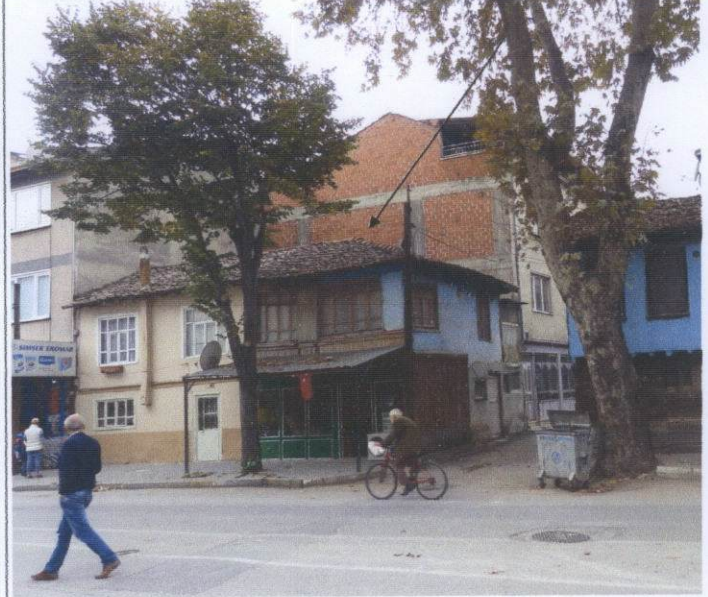
KORUMA DURUMU	A İYİ	TAŞIYICI YAPI	A DIŞ YAPI	A ÜST YAPI	A İÇ YAPI	A SÜSLEME ELEMENLARI	A RUTUBET	A YOK
	B ORTA		B	B	B	B	B	B İZİ VAR
	C FENA		C	C	C	C	C	C ÖNEMLİ

GÖZLEMLER: Yapının zemin katı işyeri olarak kullanılmakta olup üst katı meskun durumda değildir.

BUGÜNKÜ SAHİBİ	Özel	BAKIMINDAN SORUMLU OLMASI GEREKEN KURULUŞ:
PILAN ONARIMLAR:		
AYRINTILI TANIM: Zemin ve 1. Kattan oluşan, ahşap karkas yapım tekniğinde inşa edilmiştir. Geleneksel konut mimarisi özelliklerinden biri olan pencere ve kapı oranları söz konusu yapıda bulunmaktadır. Yapı ahşap konstrüksiyonlu, alaturka kiremit örtülü kırma çatı ile örtülmüştür.		TEKNİK BİLGİLER
		SU
		ELEKTRİK
		ISITMA
		KANALİZASYON
		ORJİNAL KULLANIMI: Konut
		BUGÜNKÜ KULLANIMI: Zemin kat işyeri üst kat konut olarak kullanılmaktadır.
		ÖNERİLEN KULLANIMI:
		HAZIRLAYANLAR: 08.12.2016 Selda BİLİK-Mimar Ayşe YAVUZ-Arkeolog
YAYIN DİZİNİ:		KONTROL EDEN:
EKLER:		KURUL ONAYI NO.:
RAPOR		
FOTOĞRAF		
RÖLÖVE PROJESİ		
RESTORASYON PROJESİ		
HARİTA		
KROKİ		REVİZYON:
KİTABE		KURUL KARARLARI
VAKFIYE

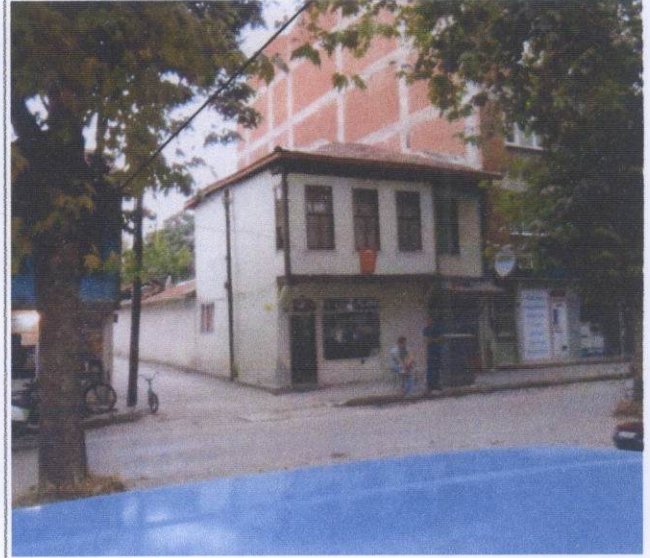
KORUMA DURUMU	A	İYİ	TAŞIYICI YAPI	A	DIŞ YAPI	ÜST YAPI	A	İÇ YAPI	SÜSLEME ELEMANLARI	A	RUTUBET	A	YOK
	B	ORTA		B			B			B		B	İZİ VAR
	C	FENA		C			C			C		C	ÖNEMLİ

GÖZLEMLER: Yapının zemin katı işyeri olarak kullanılmakta olup üst katı meskun durumda değildir.

BUGÜNKÜ SAHİBİ	Özel	BAKIMINDAN SORUMLU OLMASI GEREKEN KURULUŞ:			
YAPILAN ONARIMLAR:					
AYRINTILI TANIM:		TEKNİK BİLGİLER		SU	ELEKTRİK
Zemin ve 1. Kattan oluşan, ahşap karkas yapım tekniğinde inşa edilmiştir. Geleneksel konut mimarisi özelliklerinden biri olan pencere ve kapı oranları söz konusu yapıda bulunmaktadır. Yapı ahşap konstrüksiyonlu kırma çatı ile örtülmüştür.					
		ORJİNAL KULLANIMI: Konut			
		BUGÜNKÜ KULLANIMI: Zemin kat işyeri üst kat konut olarak kullanılmaktadır.			
		ÖNERİLEN KULLANIMI:			
		HAZIRLAYANLAR:			
		08.12.2016			
		Selda BİLİK-Mimar			
		Ayşe YAVUZ- Arkeolog			
YAYIN DİZİNİ:		KONTROL EDEN:			
		KURUL ONAYI NO:			
		REVİZYON:			
		KURUL KARARLARI			
		EKLER:			
		RAPOR			
		FOTOĞRAF			
		RÖLÖVE PROJESİ			
		RESTORASYON PROJESİ			
		HARİTA			
		KROKİ			
		KİTABE			
		VAKFIYE
