T.C.  
**KÜLTÜR VE TURİZM BAKANLIĞI**  
**İZMİR 2 NUMARALI KÜLTÜR VARLIKLARINI**  
**KORUMA BÖLGE KURULU**  
**KARAR**

TOPLANTI TARİHİ VE NO : 24.01.2019-438

KARAR TARİHİ VE NO : 24.01.2019-10700

İzmir İli, Foça İlçesi, Yenifoça Mahallesinde, İzmir I Numaralı Kültür ve Tabiat Varlıklarını Koruma Kurulu'nun 04.04.1991 tarihli ve 2821 sayılı kararı ile uygun bulunan Koruma Amaçlı İmar Planında Kentsel Sit Alanı içinde kalan ve İzmir 2 Numaralı Kültür Varlıklarını Koruma Bölge Kurulu'nun 08.11.2017 tarih ve 8980 sayılı kararı ile 2. (ikinci) grup taşınmaz kültür varlığı olarak tescilli 2573 parsel bitişiğinde yer alan tapunun 51 pafta 2577 ve 2578 parsellerindeki yapıların taşınmaz kültür varlığı niteliği taşıdığı belirtilerek 2863 sayılı yasanın 7. Maddesi kapsamında işlem yapılarak hazırlanacak bilgi ve belgelerin iletilmesinin istendiği İzmir 2 Numaralı Kültür Varlıklarını Koruma Bölge Kurulu'nun 08.08.2018 tarih ve 10045 sayılı kararı gereği konuya ilişkin kurum görüşlerinin iletildiği, Foça Belediye Başkanlığı İmar ve Şehircilik Müdürlüğü'nün 10.12.2018 tarih ve 24605066-754-2288/4038 sayılı yazısı, İzmir Valiliği İl Kültür ve Turizm Müdürlüğü Kültür Varlıkları Şube Müdürlüğü'

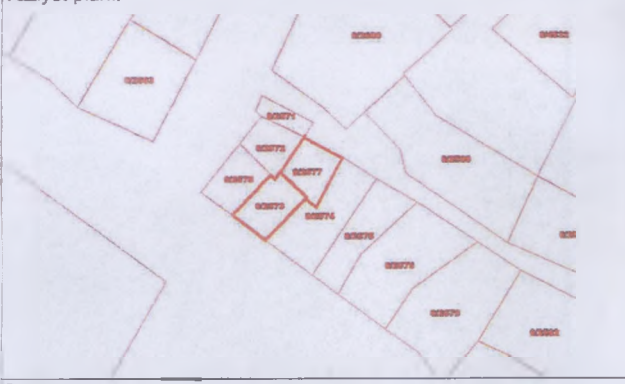
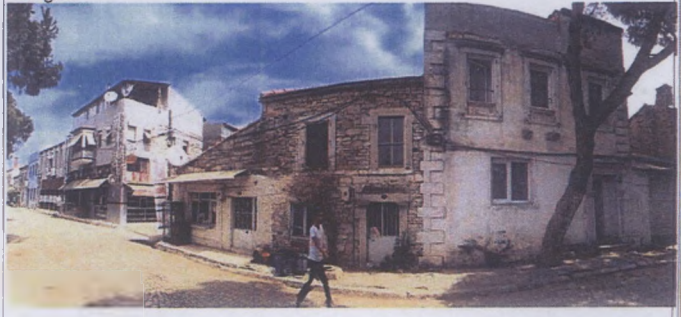
Gözlemler:								
Bugünkü Sahibi:		Şahıs		Bakımından sorumlu olması gereken kuruluş:			Şahıs belediye.	
Yapılan Onarımlar:								
Ayrıntılı Tanım:			Teknik bilgiler:		Su	Elektrik	Isıtma	Kanalizasyon
Tescilli taşınmazlar arasında yer alan 2573 parselde iki katlı kağır yığma teknikte yapılmış ve Yenifoça kentsel dokusunda yer alan tescilli yapıların özelliklerinde bir yapıdır. Parseldeki yapının zemin katında taş söveli dikdörtgen formlu bir kapı ile sonradan açılmış olduğu anlaşılan kare formlu bir pencere yer almaktadır. Üst katında ise dikdörtgen formlu taş söveli iki pencere yer almaktadır. Tek sıra taş saçağı bulunan yapının Marsilya kiremit kaplı kırma çatısı bulunmaktadır.			Orijinal Kullanımı: Konut		X	X		X

Her ne kadar yapının bulunduğu parsel dışında yer alsa da, yapının önünde yer alan mermer bilezikli kuyu yapıyla ve kentsel site uyumlu bir kullanımdır. 2577 parselde yapılan incelemede 2573 parselde yer alan tescilli taşınmazın 2577 parselde bakan cephesinin pencere ve kapı açıklıklarının değiştirildiği anlaşıldığından bu parselin tescilli taşınmazın bahçesi iken muhdes bir yapı yapılarak cephesinin kapatıldığı anlaşılmıştır. Bu sebeplerden 2573 ve 2577 parsellerin tescil fişlerinin tek olması gerekmektedir.			Bugünkü Kullanımı: Konut					
Kaynakça:			Önerilen Kullanımı: Konut					
Eklere:			Hazırlayanlar:		23.01/2019			
Rapor:			Fuat KEŞKİNE		Müdür			
Fotoğraf:			Kurul Onayı :		T.C. KÜLTÜR VE TURİZM BAKANLIĞI İzmir 2 Nolu Kültür Varlıkları Koruma Bölge Kurulu Müdürüğü			
Rölöve Proje:			Yakup GÜLSEVGI		Mimar			
Restorasyon Projesi:			Kurul Kararları:		24.05.2017-8221			
Halihazır Harita:			Revizyon: 8.11.2017-8980
