T.C.
KÜLTÜR ve TURİZM BAKANLIĞI
KÜTAHYA KÜLTÜR VARLIKLARINI KORUMA BÖLGE KURULU
KARAR

Uşak ili, Merkez, Özdemir Mahallesi'nde, 217 ada 11 nolu parselde yer alan, özel mülkiyete ait tescilli taşınmaza yönelik Kütahya Kültür Varlıklarını Koruma Bölge Kurulu'nun 08.10.2018 tarih ve 4896 sayılı kararı gereği hazırlanan tescil fişinin değerlendirilmesi istemine ilişkin; Kütahya Kültür Varlıklarını Koruma Bölge Kurulu'nun 08.10.2018 tarih ve 4896 sayılı kararı ile Kütahya Kültür Varlıklarını Koruma Bölge Kurulu Müdürlüğü uzmanlarınca hazırlanan Müdürlük evrakına 18.01.2019 tarih ve 32400 sayı ile kayıtlı rapor okundu, ekleri ve işlem dosyası incelendi, yapılan görüşmeler sonucunda;

| ADI Dükân yapısı | YAPTIRAN : | YAPAN :- | MİMARİ ÇAĞI : - | | | | | |

GENEL TANIM: Karaali Camii avlusu bitişiğinde yer alan, dükân olarak kullanılmakta olan, tek katlı yapıdır.

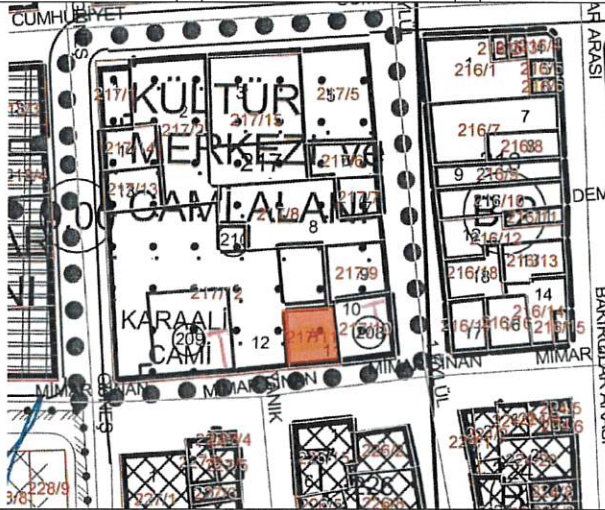
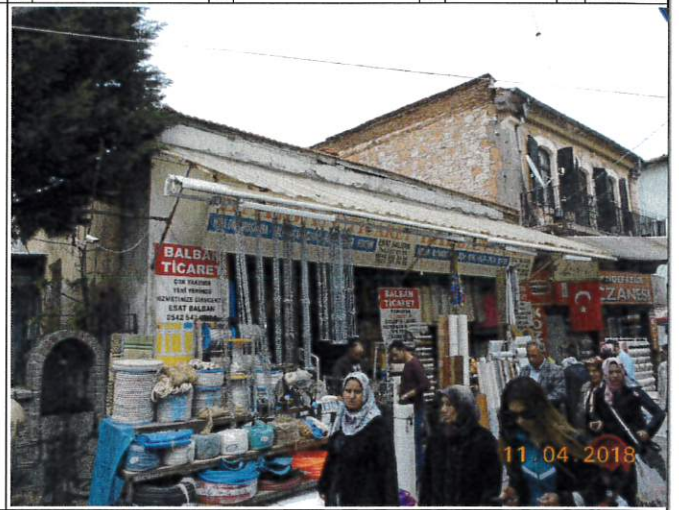
Yapının ön cephesi dükân kullanımı nedeniyle tente ve tabelalarla kaplanmış durumdadır. Ön cephesinde pencere kapı vb. doğraması yer almamaktadır, cephe boyunca yer alan, kolon ile ikiye ayrılmış cephe boşluğu demir kepenk ile kullanılmadığı zamanlarda kapatılmaktadır. Ön cephede dökülen sıva altından tuğla kirpi saçaklar görülmektedir. Cami avlusuna bakan cephede de kapatılmış bir kapısı bulunmaktadır. Yapının daha önce cami avlusundan da girişi olan cami müşterilerinden biri olduğu düşünülebilir. Yapının yüksekçe iç hacmini çevreleyen yığma duvarları kavisli tavan korniş ve ortasında kademeli bağdadi tavan göbeği olan bağdadi tavan ile sonlanmaktadır. İç hacim günümüzde asma kat yapılarak ikiye bölünmüştür. Yapıya yapılan müdahaleler geri döndürülebilir nitelikte olup, yapı özgün özelliklerini ve yapı detaylarını barındırdığından yapının restorasyonu yapılarak yaşatılması gerekmektedir.
