T.C.
KÜLTÜR VE TURİZM BAKANLIĞI
İZMİR 2 NUMARALI KÜLTÜR VARLIKLARINI
KORUMA BÖLGE KURULU
KARAR

35.05/841

KARAR TARİHİ VE NO : 26.04.2019-11191

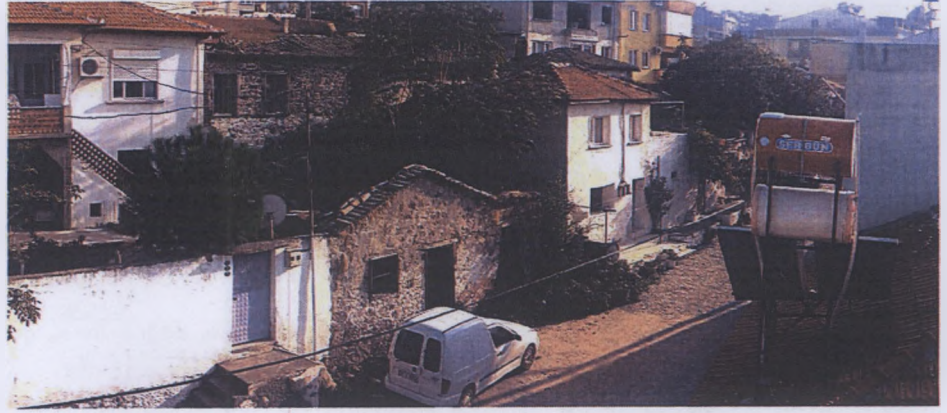
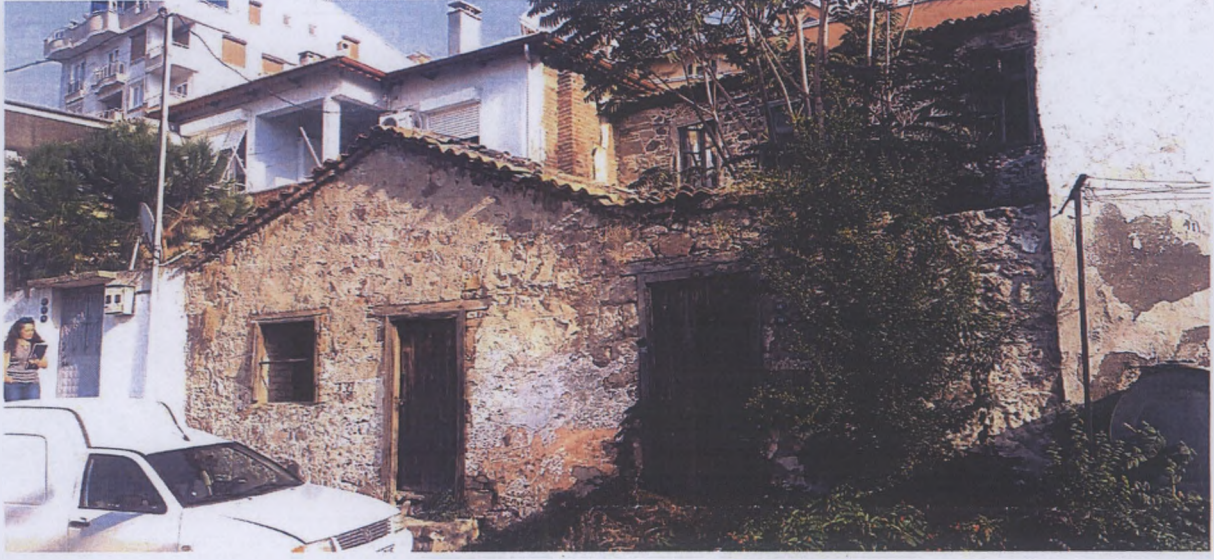
Yapılan Onarımlar: Taşınmaz üzerinde yer alan yapılar esaslı bir onarım görmemiş olup; bugün iki katlı ana yapının çatısı kısmen dış etkenlere açık, müştemilat yapısı ise metruk durumdadır.				
Ayrıntılı Tanım:	Teknik bilgiler:			
Taşınmaz üzerinde; ön avlusu bulunan ve moloz taş malzemeden kargir yapım tekniği ile inşaa edilmiş iki katlı yapı ile metruk ve atıl durumda olan tek katlı müştemilat yer almaktadır. Müştemilatın ön ve arka duvarı ayakta olup diğer duvarları ve çatısı yok olmuştur. Müştemilatın ön duvarı aynı zamanda avlu duvarının bir parçasını oluşturmakla birlikte bir pencere ve kapısı bulunmakta, avlu duvarında ayrıca avluya giriş kapısı yer almaktadır. Avlu duvarı müştemilat yapısı kısmında iki yana kırma çatı formunda olup, avlu giriş kısmında düz devam etmektedir ve sıvalı duvar üstünde alaturka kiremit kaplaması yer almaktadır.	Su		Elektrik	Isıtma
	X		X	X
	Kanalizasyon			
	X

Avlunun ve yapının içine girilememiş olmakla birlikte; avluya bakan iki katlı ana yapının üst katında üç ahşap pencere yer aldığı, pencerelerin üstünde tuğla malzemeli kemer formunun bulunduğu gözlemlenmiştir. Avlu ve arka cephe yönünde eğimli kırma çatılı yapının çatısı alaturka kiremit kaplı olup, kısmi olarak çökmüş ve dış etkenlere açık durumdadır.

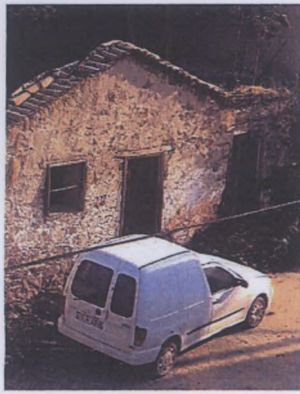
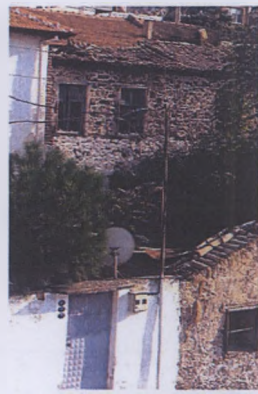
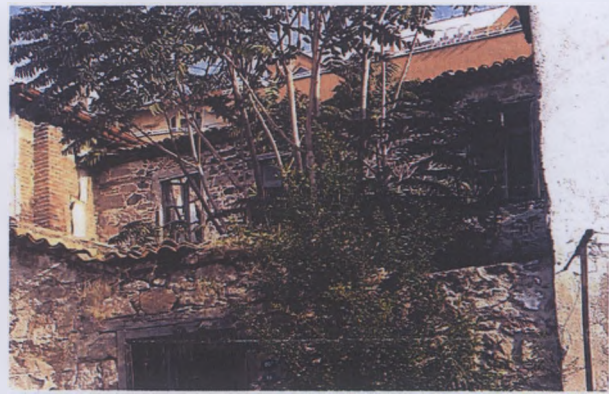
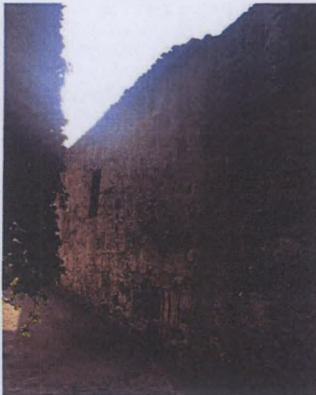
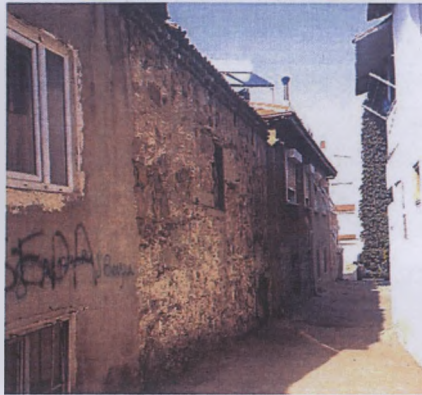
Yapı; yapım tekniği, yapım malzemeleri, gabarisi, cephe özellikleri ve cephede yer alan özgün mimari öğeleri bulundurması, çevre yapılarla olan doku bütünlüğü ve kentsel sit alanının tamamlayıcı ve bütünleyici bir parçası olması nedeniyle taşınmaz kültür varlığı niteliği taşımaktadır.
