**T.C.**  
**KÜLTÜR VE TURİZM BAKANLIĞI**  
**İZMİR 2 NUMARALI KÜLTÜR VARLIKLARINI**  
**KORUMA BÖLGE KURULU**  
**KARAR**

KARAR TARİHİ VE NO : 10.04.2019-11103

İzmir İli, Foça İlçesi, Yenifoça Mahallesi; Koruma Amaçlı İmar Planı belirlenmiş Kentsel Sit Sınırları içerisinde ve tescilli taşınmaz karşısında yer alan tapunun 10889 ada 1 parselinde şahıs mülkiyetine kayıtlı taşınmazın 2863 sayılı yasa kapsamında korunması gerekli taşınmaz kültür varlığı olarak tescil edilmesine, yapı grubunun 2. (ikinci) grup yapı olarak belirlenmesine, hazırlanan tescil fişinin uygun olduğuna; taşınmazda yer alan yapıların rölöve, restitüsyon ve restorasyon projelerinin hazırlanmasına, bu süreçte yapıda inşai ve fiziki faaliyette bulunulmamasına,

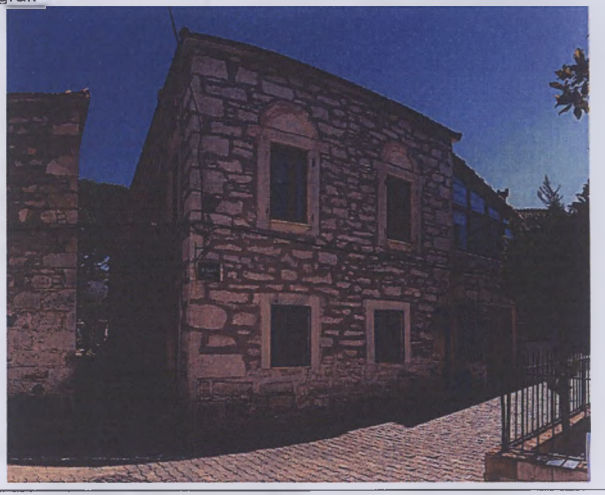
Fotoğraf:

Gözlemler: Çevreye katkı değeri yanında, mimari, mahalli, işlevsel, özgünlük ve onarılabilirlik değerlerine sahiptir.

Bugünkü Sahibi:	ŞAHİS		Bakımından sorumlu olması gereken kuruluş: SAHİBİ					
Yapılan Onarımlar: taşınmazdaki ana yapı arka kısmında bulunan özgününde müştemilat kullanımlı olduğu düşünülen tek katlı yapının üst katında sundurma çatı arası, ahşap doğramalı pencereler ile kapatılarak yapı kullanımına dahil edilmiştir.								
Ayrıntılı Tanım:	Teknik bilgiler:				Su	Elektrik	Isıtma	Kanalizasyon
Taşınmaz üzerinde, bitişik üç adet kargir yapı tekniğiyle, 19. yy. da inşaa edilmiş olduğu gözlemlenen taş yapılar yer almaktadır. Köşe konumlu ve bitişigindeki iki katlı yapıların ana yapılar, arka kısımdaki bugün eklenti ikinci katı bulunan yapının ise, özgününde tek katlı müştemilat yapısı olduğu düşünülmektedir. Özgününde müştemilat kullanımlı olduğu düşünülen yapının üst katında eklenti yapılmış olan sundurma çatı arası, ahşap doğramalı pencereler ile kapatılarak yapıya dahil edilmiştir. Ana yapıların girişi, ara yol cephesinden (ön cephe) sağlanmakta olup, arka kısımdaki müştemilata giriş ana yol cephesine (yan cephe) bakan giriş kapısından sağlanmaktadır.	Orijinal Kullanımı: KONUT				X	X	X	X

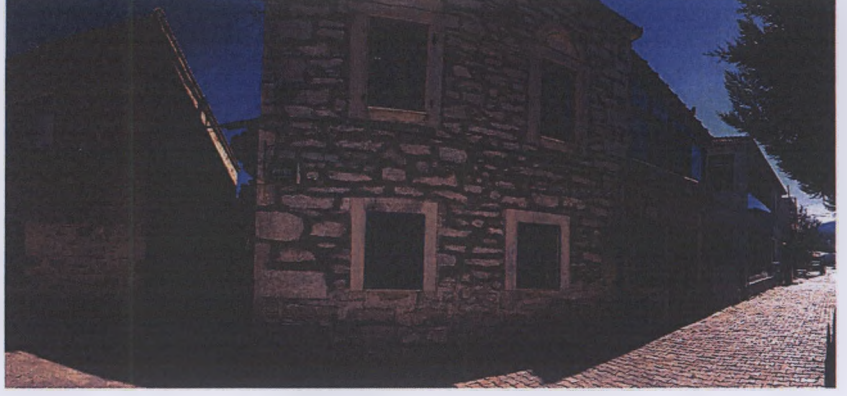
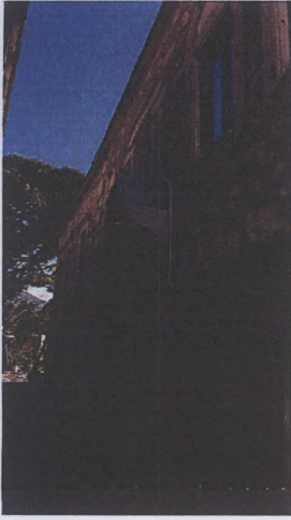
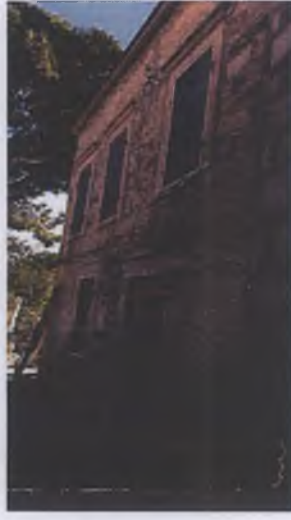
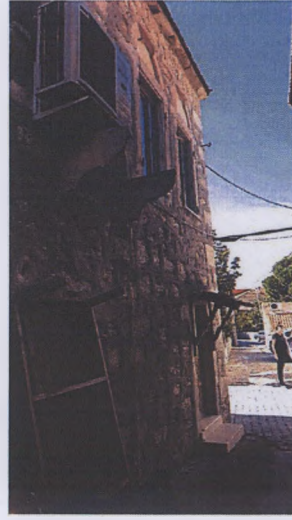
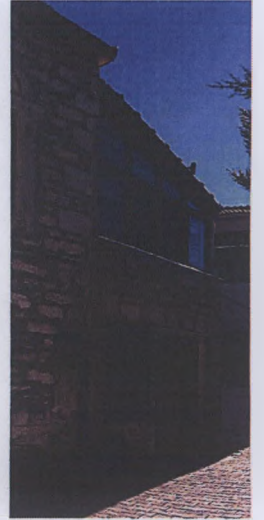
Yapıların ön cepheye bakan giriş kısmında zemin katta, yanlarında plasterleri bulunan birer kapı ile taş söveli birer pencere, üst katlarında taş söveli üçer pencere ile köşe konumlu yapıda sonradan kapatıldığı anlaşılan söveleri kalmış kapı ile sonradan kaldırıldığı anlaşılan cumbanın payandaları bulunmaktadır.

Yapıların yan cepheye bakan kısmında zemin katta, taş söveli 2 adet, üst katta kemerli taş söveli 2 adet pencere bulunmaktadır. Zemin kat pencere önlerinde sonradan eklenmiş olan demir korkuluklar vardır. Müstemilat yapısında ise zemin katta, bir adet pencere ve giriş kapısı yer almaktadır.

Taşınmazda yer alan yapıların, Foçanın geleneksel konut dokusunun bir parçası olduğu, gerek mimari tarzı gerekse malzeme özellikleri açısından kentin yaşam biçimini yansıttığı, cephe özellikleri ve cephede yer alan özgün mimari öğeleri bulundurması ve kentsel sit alanının tamamlayıcı ve bütünleyici bir parçası olması nedeniyle taşınmaz kültür varlığı niteliği taşıdığı gözlemlenmiştir.
