**KÜLTÜR VE TURİZM BAKANLIĞI
İZMİR 2 NUMARALI KÜLTÜR VARLIKLARINI
KORUMA BÖLGE KURULU
KARAR**

Manisa ili, Şehzadeler ilçesi, Karayenice mahallesinde bulunan, mülkiyeti Belediyeye ait 1242 ve 1272 nolu parsellerde kayıtlı çeşmelerin korunması gerekli taşınmaz kültür varlığı olarak tescillenmesi talebine ilişkin 26.07.2018 tarih ve 1801315667 sayılı CİMER başvurusu, İzmir Vakıflar Bölge Müdürlüğü'nün bila tarih ve 33315 sayılı yazısı, kültür varlığı özelliği taşıyan söz konusu taşınmazlara ilişkin 2863 sayılı Kanunun 7. Maddesi gereği İzmir 2 nolu Kültür Varlıklarını Koruma Bölge Kurulu Müdürlüğü'nün 05.03.2019 tarih ve E.196812 sayılı yazısı, iletilen kurum görüşleri, Kurul Müdürlüğü uzmanlarınca hazırlanan 24.04.2019 tarih ve 192420 sayı ile kayıtlı rapor okundu, ekleri incelendi, yapılan görüşmeler sonunda;

MANISA İLİ, ŞEHZADELER İLÇESİ, KARAYENİCE MAHALLESİ, 1242 VE 1272 NOLU PARSELLERDEKİ KORUNMASI GEREKLİ TAŞINMAZ KÜLTÜR VARLIĞI ÇEŞMELERİN KORUMA ALANI

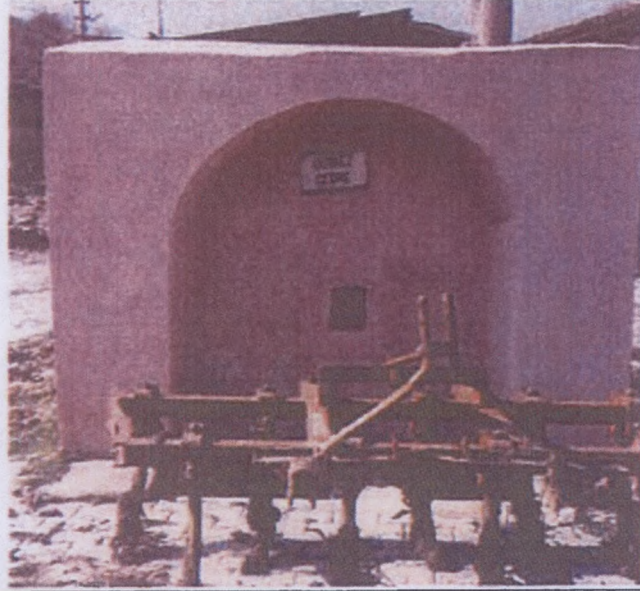
FOTOĞRAF :

Çeşmenin onarım ihtiyacı bulunmaktadır.

Yalak bölümü yol kotunun altında kalan çeşme uzunlamasına dikdörtgen yapıya sahiptir. Çeşme, cephe üzerinde bulunan yuvarlak kemerle kavsara içine alınmıştır. Kitabesi bulunmayan çeşmenin kim tarafından hangi tarihte yaptırıldığı bilinmemektedir. Çeşmenin tüm yüzeyleri boyanmıştır. Bu nedenle yapının malzemesi görülememektedir. Çeşmenin suyu günümüzde akmamaktadır.

ÖNERİLEN KULLANIM:
ÇEŞME

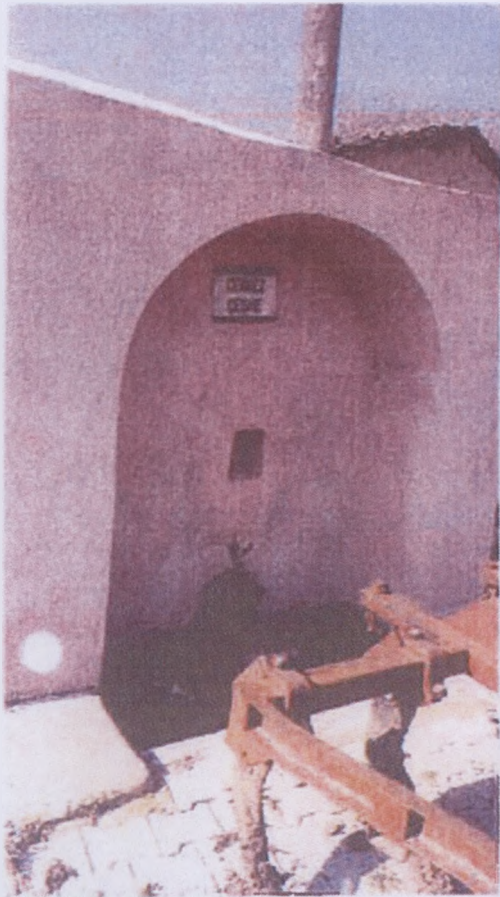
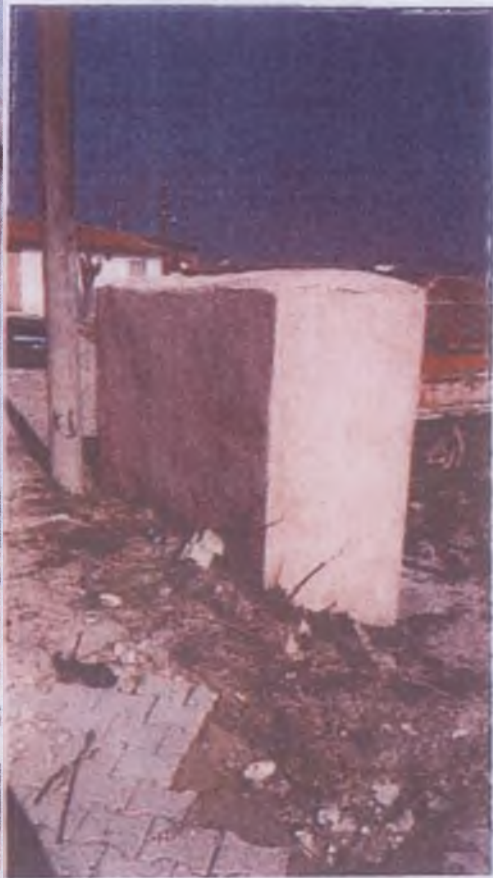
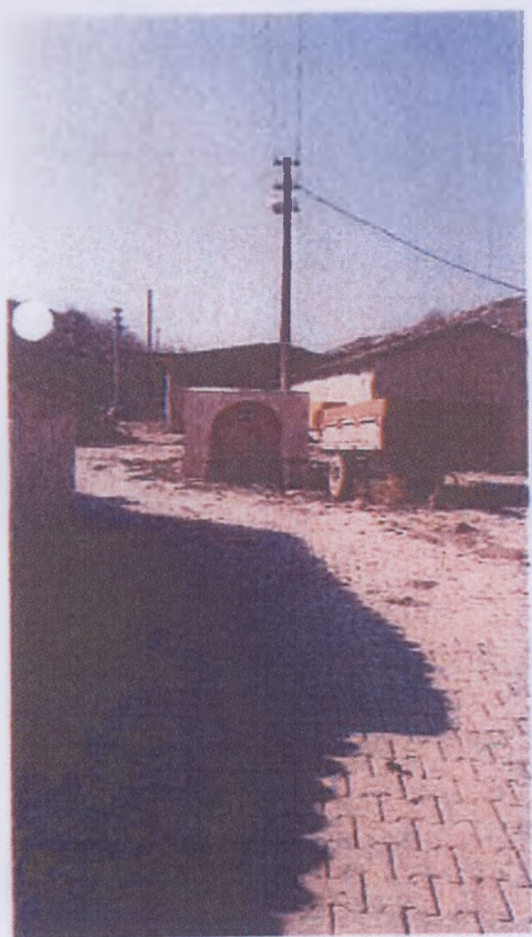
KORUMA DURUMU	A	M	TAŞIYICI	A	DIŞ	A	İÇ	A	SÜSLEME	A	RUTUBET	A	YOK
	B	ORTA	YAPI	B	YAPI	B	YAPI	B	ELEMANLARI	B		B	İZ VAR
	C	FENA		C		C		C		C		C	ÖNEMLİ

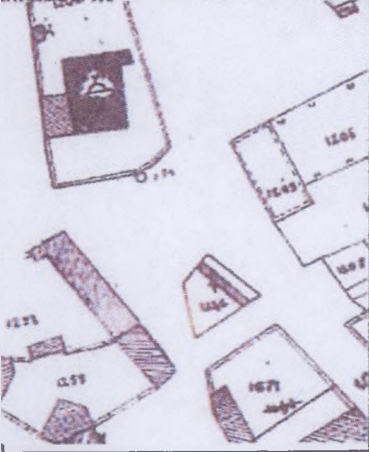
GENEL TANIM:
Çeşmenin onarım ihtiyacı bulunmaktadır.

KORUMA DURUMU	A	M	TAŞIYICI	A	DİŞ	A	İÇ	A	SÜSLEME	A	RUTUBET	A	YOK
	B	ORTA	YAPI	B	YAPI	B	YAPI	B	ELEMANLARI	B		B	İZİ VAR
	C	FENALİ		C		C		C		C		C	ÖNEMLİ

Moloztaş ve tuğla malzemenin bir arada kullanımıyla inşa edilen çeşme yuvartak kemerli olup, uzunca bir yalağa sahiptir. Çeşme üzerinde herhangi bir kitabe ya da yapım tarihi bulunmadığından kim tarafından hangi tarihte yaptırıldığı bilinmemektedir. Yalağın uzun bölümü hayvanların su ihtiyacının karşılanması amacıyla yapılmıştır. Çeşmenin aynalık bölümü sıvasız bırakılmıştır. Kemer ve çevresi üzerinde ve çeşmenin arka cephesinde çimento sıva yapılmıştır. Düz demir boruyla su akışının sağlandığı çeşmede bir adet uzun dikdörtgen formu maşrapa nişi yer almaktadır.

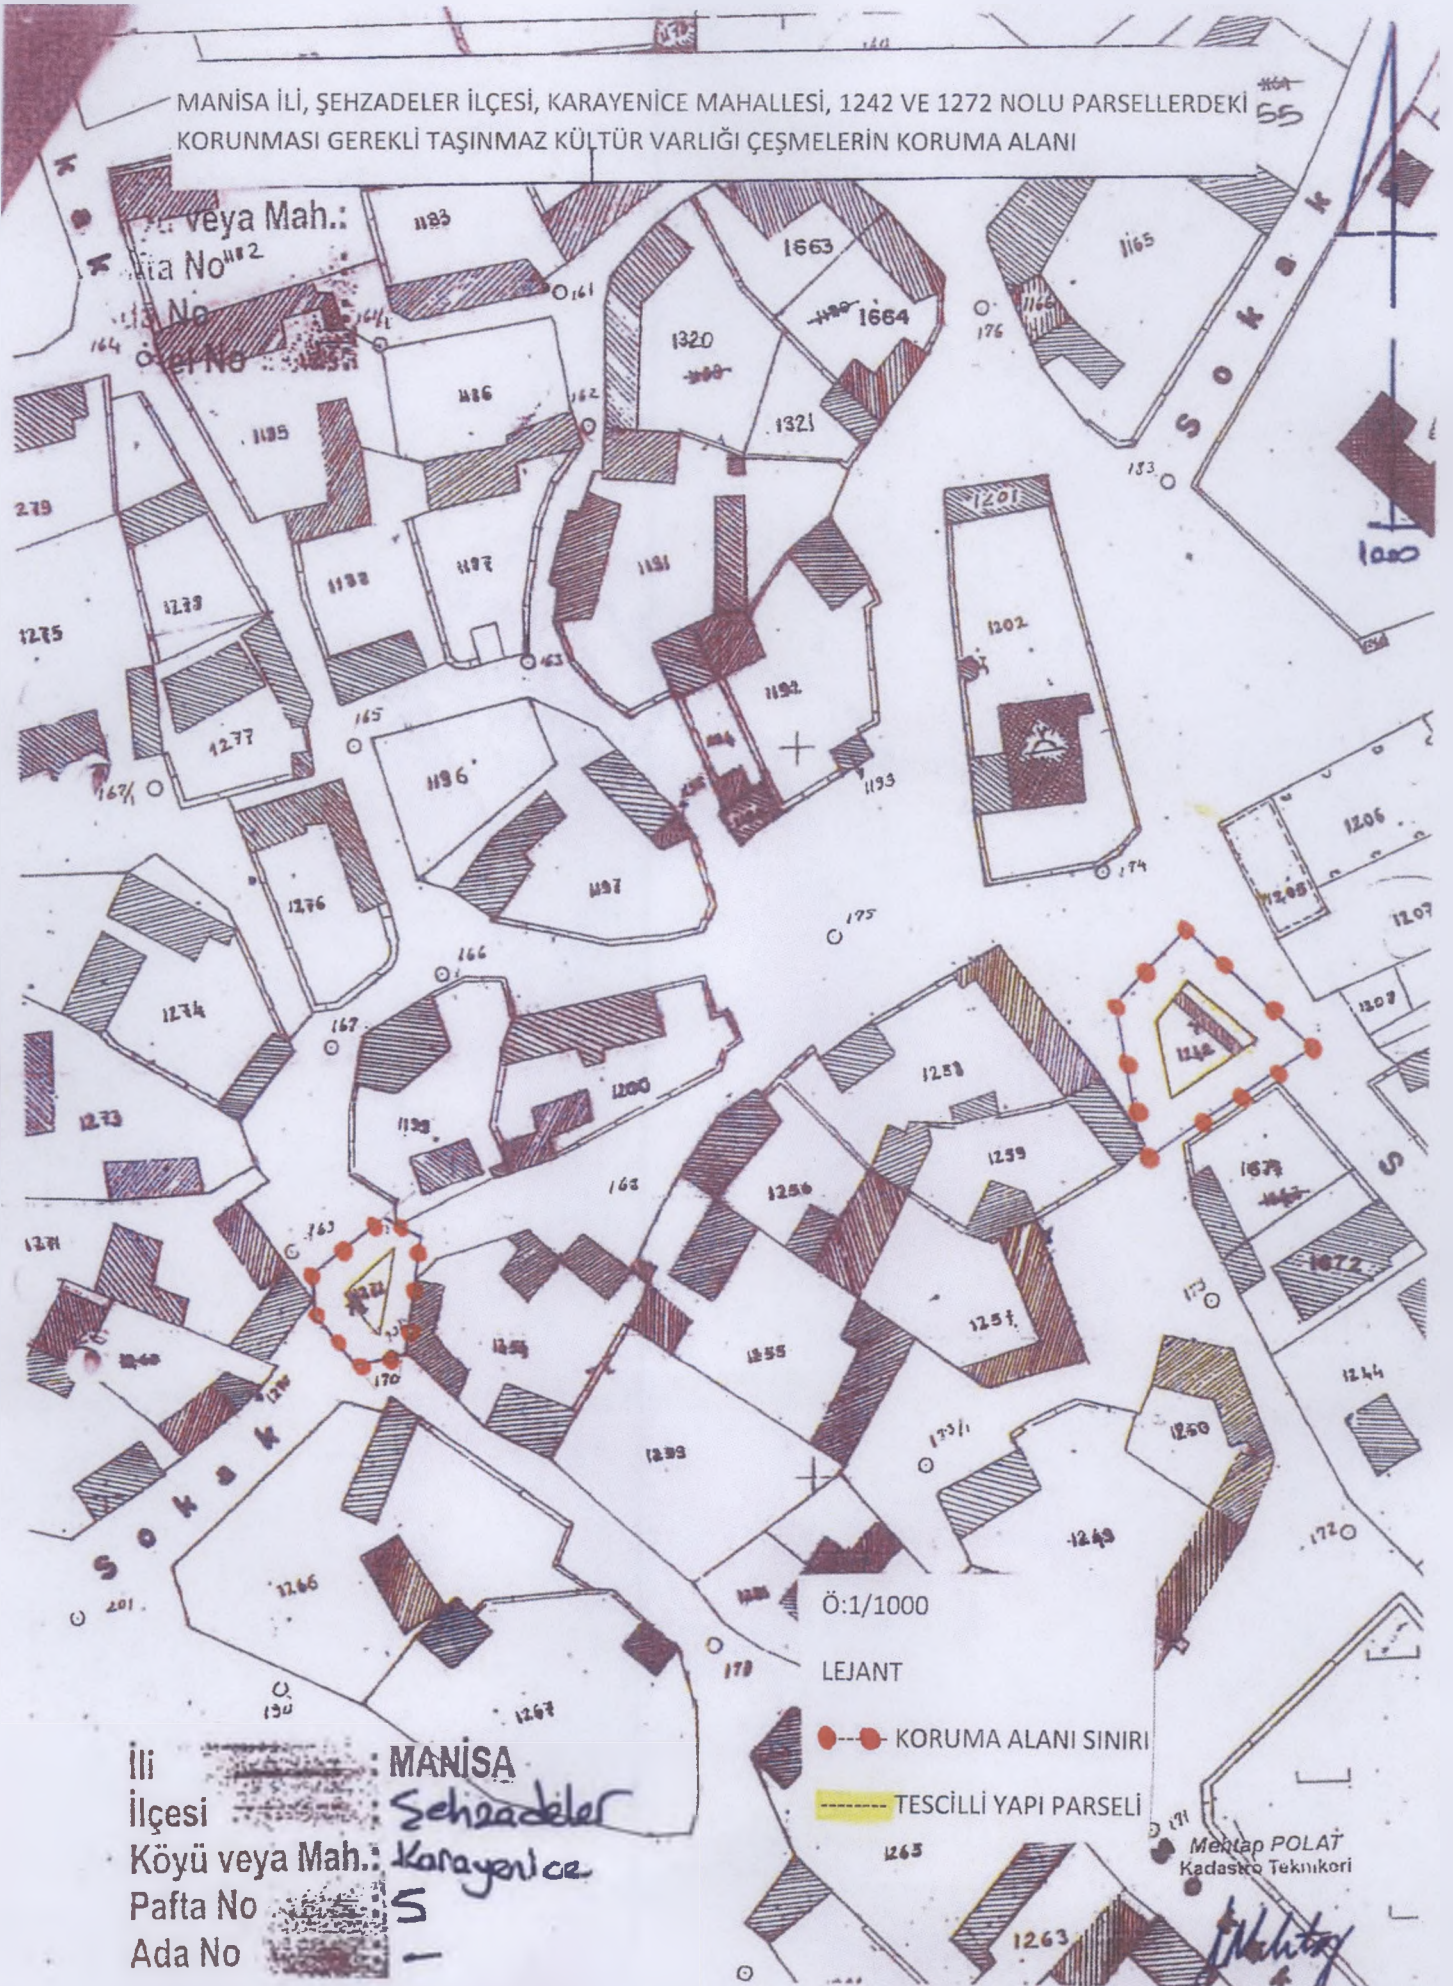
●●●●● KORUMA ALANI SINIRI

▭ TESCİLLİ YAPI PARSELİ
