KÜLTÜR VE TURİZM BAKANLIĞI
İZMİR 2 NUMARALI KÜLTÜR VARLIKLARINI
KORUMA BÖLGE KURULU
KARAR

KARAR TARİHİ VE NO : 30.05.2019-11383

Manisa ili, Selendi ilçesi, Zafer Mahallesi yer alan 54 ada, 10 parsel, 53 ada, 6 parsel, 49 ada, 3 parsel, 50 ada, 9 parsel nolu taşınmazlar üzerinde yer alan yapıların 2863 sayılı yasa kapsamında taşınmaz kültür varlığı olarak tesciline, koruma grubunun 2. (ikinci) grup olarak belirlenmesine,

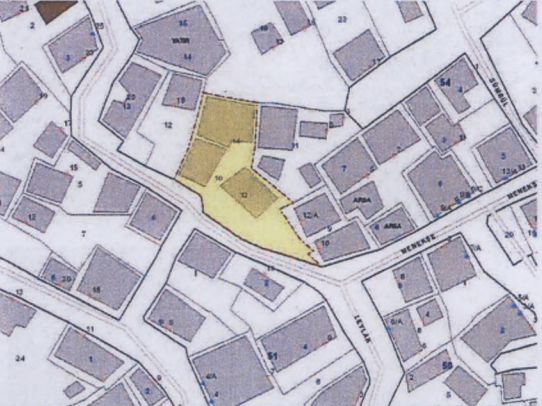
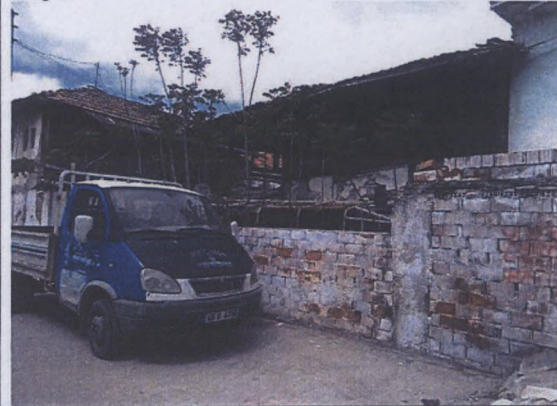
AVRUPA KONSEYİ	Doğal Ve Kültürel Varlıkları Koruma Envanteri D.K.C.K.E		KÜLTÜR VARLIĞI	Envanter No:
TÜRKİYE	Kültür Varlıkları ve Müzeler Genel Müdürlüğü			Harita No:
İli: MANISA	İlçesi: SELENDİ	Mahalle Köy: Zafer	KORUMA DERECESEİ	1. Grup Yapı
SOKAK:	Pafta :	Ada : 54 Parsel : 10		2. Grup Yapı
Adı: Konut	Yaptıran:	Yapan:	Mimari Çağı:	
	Yapım Tarihi:	Kitabe: -	Vakfiye:	
Genel Tanım: Bahçeli kağıt ev				
Koruma Durumu	A İyi B Orta C Fena	Taşıyıcı	A Dış Yapı B C	A Üst Yapı B C
			A İç Yapı B C	A Süsleme Elemanları B C
				A Rutubet B C
				A Yok B İzi Var C Önemli
Vaziyet planı			Fotoğraf

Gözlemler:				
Bugünkü Sahibi:	Özel mülkiyet		Bakımından sorumlu olması gereken kuruluş: Manisa Büyükşehir Belediyesi, Belediyesi, Şahıs	
Yapılan Onarımlar:				
Ayrıntılı Tanım: Parsel üzerinde iki adet kağıt yapım tekniğinde inşa edilmiş zemin üzeri tek katlı yapı bulunmaktadır. Açık sofa plan tipinde inşa edilmiş olan yapıların zemin kat odaları depo ve mutfak, üst kat bölümleri oda olarak kullanılmaktadır. Yapılarda yer alan doğramalar özgün ahşaptır. Yapılar ortak bir bahçeye sahiptir. Bahçe duvarı muhdes tuğla ve çimento malzemeden inşa edilmiştir. Yapılardan birinin çatısı alaturka kiremit ile diğeri Marsilya kiremit ile kaplıdır.			Teknik bilgiler:

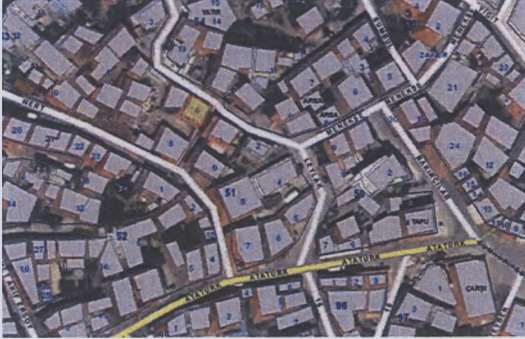
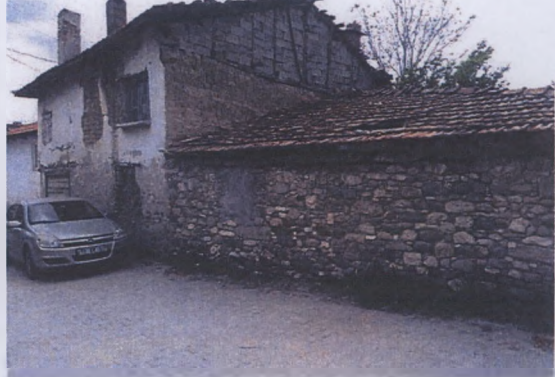
AVRUPA KONSEYİ	Doğal Ve Kültürel Varlıkları Koruma Envanteri D.K.C.K.E		KÜLTÜR VARLIĞI	Envanter No:
TÜRKİYE	Kültür Varlıkları ve Müzeler Genel Müdürlüğü			Harita No:
İli: MANISA	İlçesi: SELENDİ	Mahalle Köy:	KORUMA DERECESESİ	1.Grup Yapı
SOKAK:	Pafta :	Ada : 53 Parsel : 6		2.Grup Yapı
Adı: Konut	Yaptıran:	Yapan:	Mimari Çağı:	
	Yapım Tarihi:	Kitabe: -	Vakfiye:	
Genel Tanım: Bahçeli kağıt ev				
Koruma Durumu	A İyi B Orta C Fena	Taşıyıcı	A Dış Yapı B C	A Üst Yapı B C
			A İç Yapı B C	A Süsleme Elemanları B C
			A Rutubet B C	A Yok B İzi Var C Önemli
Fotoğraf

Gözlemler:				
Bugünkü Sahibi:	Özel mülkiyet	Bakımından sorumlu olması gereken kuruluş: Manisa Büyükşehir Belediyesi, Belediyesi, Şahıs		
Yapılan Onarımlar: Yapı farklı dönemlerde onarım geçirmiş olup, onarımlarda briket tuğla ve delikli tuğla malzeme kullanılmıştır.				
Ayrıntılı Tanım: Yapı kağıt yapım tekniğinde zemin üzeri tek katlı olan yapı sokağa bitişik konuludur. Yapıda özgün olarak kerpiç malzeme kullanılmıştır. Ancak onarımlarda briket ve tuğla malzeme ile yapılmıştır. Yapının zemin katında mevcutta kullanımda bulunmayan bir ticari mekan bulunmaktadır.		Teknik bilgiler:

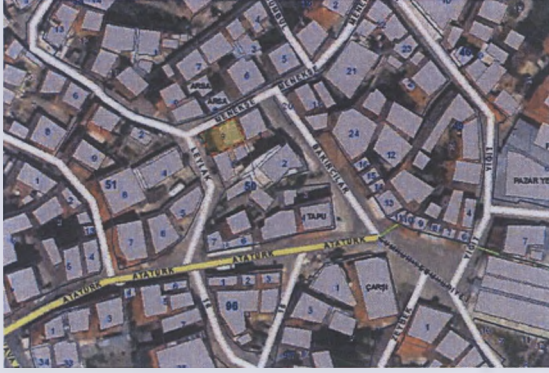
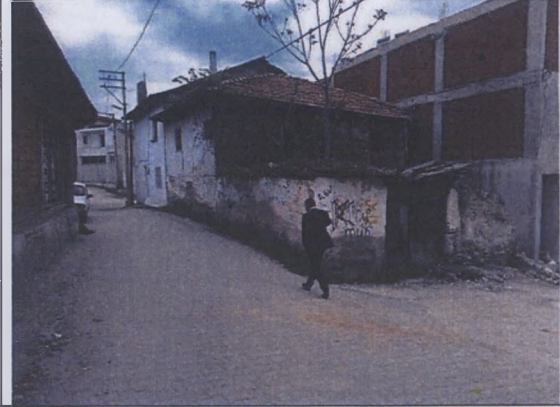
AVRUPA KONSEYİ	Doğal Ve Kültürel Varlıkları Koruma Envanteri D.K.C.K.E		KÜLTÜR VARLIĞI	Envanter No:				
TÜRKİYE	Kültür Varlıkları ve Müzeler Genel Müdürlüğü			Harita No:				
İli: MANISA	İlçesi: SELENDİ	Mahalle Köy:		KORUMA DERECESESİ	1.Grup Yapı			
SOKAK:	Pafta : Ada : 50 Parsel : 9		2.Grup Yapı		X			
Adı: Konut	Yaptıran:	Yapan:	Mimari Çağı:					
	Yapım Tarihi:	Kitabe: -	Vakfiye:					
Genel Tanım: Bahçeli kağır ev								
Koruma Durumu	A İyi B Orta C Fena	Taşıyıcı	A Dış Yapı B C	A Üst Yapı B C	A İç Yapı B C	A Süsleme Elemanları B C	A Rutubet B C	A Yok B İzi Var C Önemli

Yapılan Onarımlar:		Teknik bilgiler:			
Ayrıntılı Tanım: Yapı kerpiç malzemeden kağır yapım tekniğinde zemin üzeri tek katlı sokağa bitişik konumdadır. Yapı küçük bir bahçeye sahip olup bahçe duvarının bir kısmı yıkık durumdadır. Bahçe kapısı ise yıkık bahçe duvarı sebebiyle tehlike arz etmektedir. Yapının zemin katında iki üst katında iki oda bulunmaktadır. Yapının yan parselde bakan ana beden duvarı tamamen yıkık durumdadır. Yapının üzeri Marsilya kiremit kaplıdır.		Su	Elektrik	Isıtma	Kanalizasyon
		Orijinal Kullanımı: Konut			
		Bugünkü Kullanımı: Konut			
		Önerilen Kullanımı: Konut			
		Hazırlayanlar:			
		Yakup GÜLSEVGI Mimar			
		Oruç AYDEMİR Sanat Tarihçisi			
		Mehmet Selman ARI Kültür Turizm Uzm. (Şehir Plancısı)

Gözlemler: Yapı yıkık beden duvarı ve bir kısmı yıkık avlu duvarı sebebi ile tehlike arz etmekte olup güvenlik önlemlerinin ivedilikle alınması ve yapının onanımına yönelik röleve restitüsyon ve restorasyon projeleri hazırlanmalıdır.
