KÜLTÜR VE TURİZM BAKANLIĞI
İZMİR II NUMARALI KÜLTÜR VARLIKLARINI
KORUMA BÖLGE KURULU
KARAR

KARAR TARİHİ VE NO : 26.06.2019-11442

İzmir ili, Foça ilçesi, Atatürk Mahallesinde, tapunun 12 pafta,28 ada,1 parselinde kayıtlı taşınmaz üzerinde bulunan Deniz Feneri ve Lojmanın 2863 sayılı yasa kapsamında 1. (birinci) grup Korunması gerekli kültür varlığı olarak tescil edilmesine, ekli tescil fişinin uygun olduğuna,

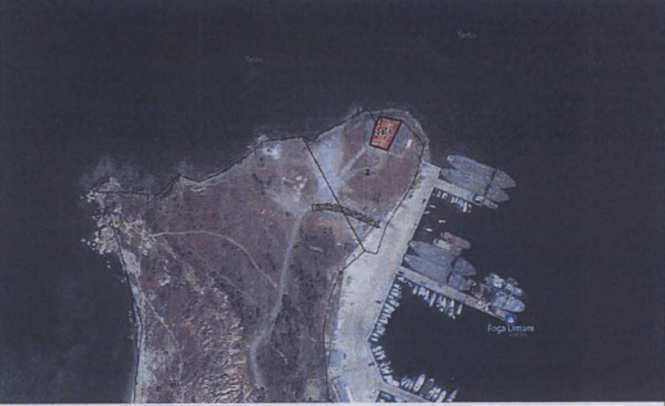
Resim 14: Yarımadaya adını veren tarihi fener kulesinin 1913 yılına ait olan bir görünümü (F. Sartiaux, PHOCEE, 1914, s. 120.).					
Gözlemler: Dış cephesine çok fazla eklenti yapıldığından, değişmişlik gözlemlendiğinden koruma durumu "kötü"dür.					
Bugünkü Sahibi:	Kıyı Emniyeti Genel Müdürlüğü		Bakımından sorumlu olması gereken kuruluş: Kıyı Emniyeti Genel Müdürlüğü, belediye.

Söz konusu parselde Kurulumuz izni olmaksızın herhangi bir inşai ve fiziki müdahalede bulunulmamasına, yapının tescil işlemlerinin tamamlanmasının ardından mevcut eklentilerin arındırılmasına ve kullanıma yönelik hazırlanacak rölöve restitüsyon ve restorasyon projesinin değerlendirilmek üzere Kurulumuza iletilmesine karar verildi.

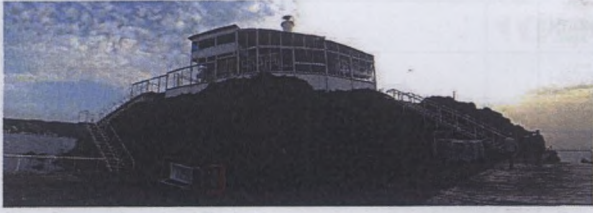
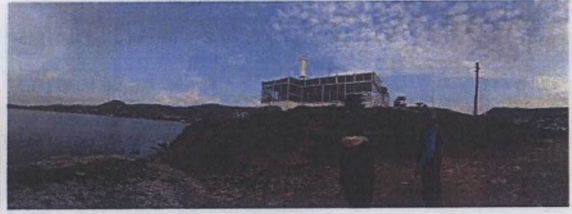
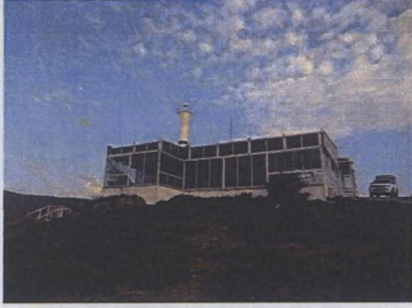
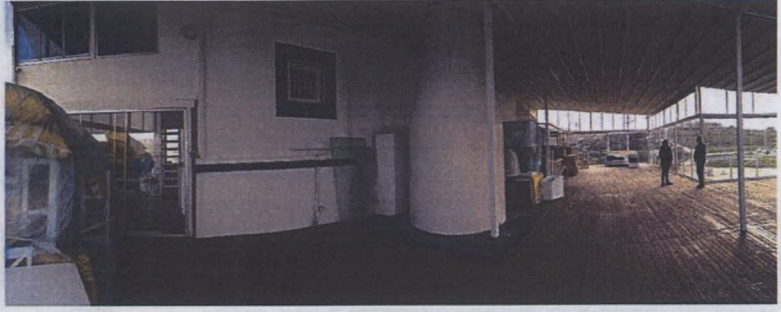
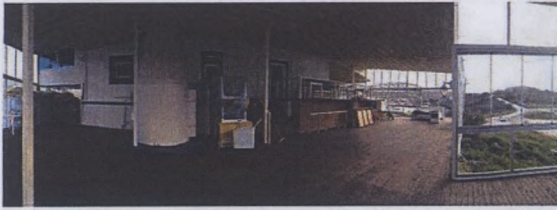
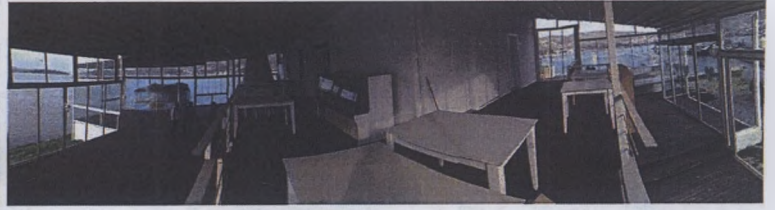
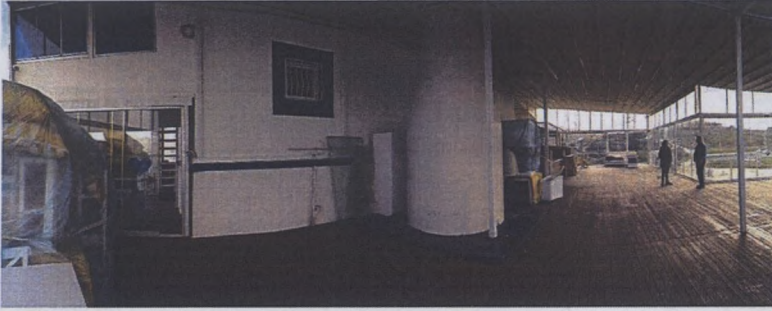
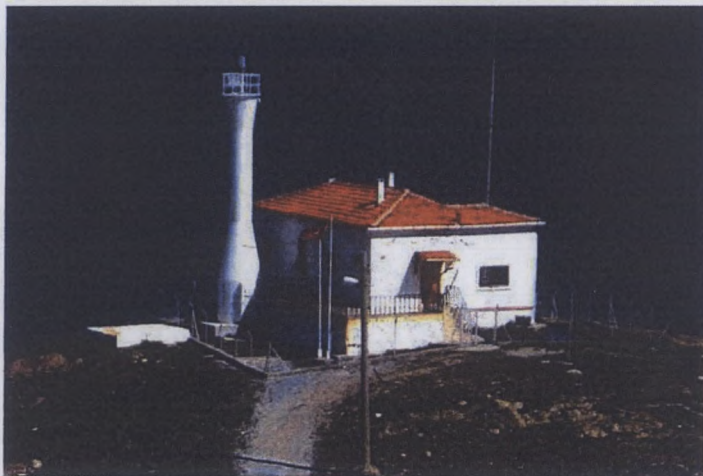
Yapılan Onarımlar: Yapı tadilat projesi doğrultusunda tadilat geçirmiş izinsiz yapılan eklentiler nedeniyle tüm cepheleri okunamaz hale gelmiştir.					
Ayrıntılı Tanım:	Eski Foça'da Fener Burnu Yarımadasının kuzey ucunda Foça Liman girişini gösteren tek katlı avlulu kagir bir bina ve bitişğinde 12 m yüksekliğinde silindirik gövdeye sahip fener yapısı yer alır. Söz konusu fener yapısının bağlı olduğu lojman binası olarak kullanılan tek katlı kargir yapının üzeri kırma kiremit ile örtülmüştür. Fener ve lojman binasının etrafı zamanla birçok eklentiye maruz kalarak fener kulesinin üst kısmı hariç yapıyı görünmez kıldığı görülmektedir. Fener yapısının sahip olduğu mimari özelliği ve işaret ettiği tarih açısından erken dönem fenerlerden olmasından dolayı bahse konu yapının etrafındaki eklentilerden arındırılarak ilk ve özgün haliyle korunması gereklidir.		Teknik bilgiler:	Su	Elektrik
				X	X
