T.C.
KÜLTÜR VE TURİZM BAKANLIĞI
EDİRNE KÜLTÜR VARLIKLARINI
KORUMA BÖLGE KURULU
K A R A R

Toplantı Tarihi-No : 25.06.2019 - 312
Karar Tarihi ve No : 25.06.2019 - 6061

AVRUPA KONSEYİ		KÜLTÜREL VARLIKLARI KORUMA ENVANTERİ K.V.K.E				ENVANTER NO :	
TÜRKİYE						ANIT	
İLİ: Kırklareli		İLÇESİ: Vize		MAHALLE KÖY: Kıyıköy-Kale Mah. VEYA MEVKİ:		HARİTA NO:	
SOKAK VE KAPI NO: 10 nolu Sok. No: 4/1		KADASTRO: PAFTA: E20d-12b-3 ADA: 234 PARSEL: 32		KORUMA DERECESİ		ANITSAL 2	
ADI: Konut		YAPTIRAN:		YAPIM TARİHİ:		ÇEVRESEL 0	
		YAPAN:		KİTABE:		AYKIRI 0	
				YAPI TÜRÜ: Konut		VAKFIYE:	
				MİMARİ ÇAĞI: Erken Cumhuriyet

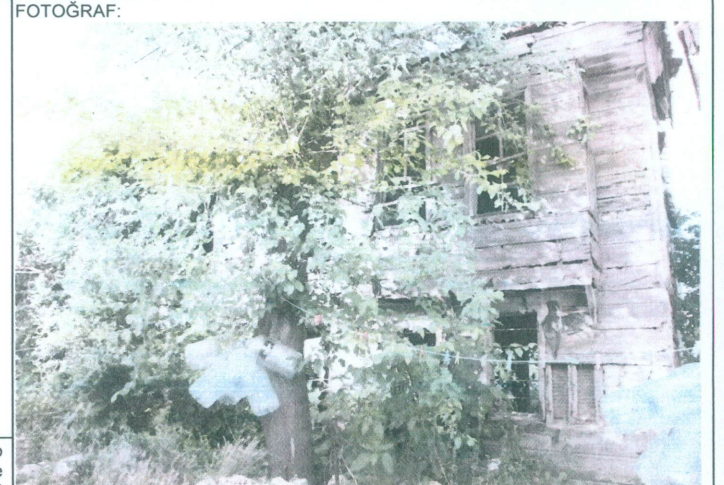
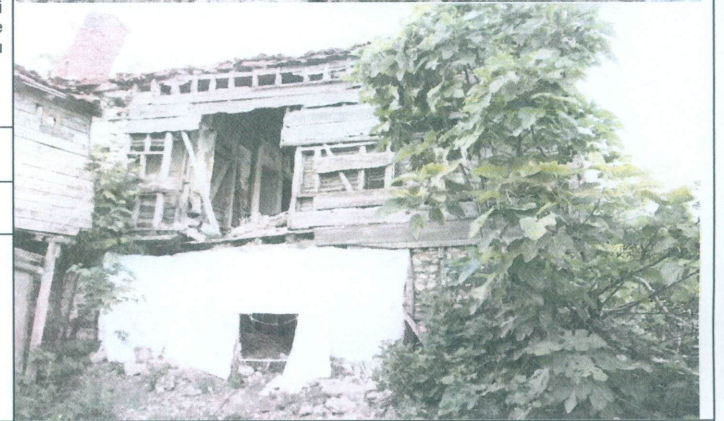
GENEL TANIMI: Zemin + 1 katlı, yığma moloz taş ve ahşap hatıllı duvar örgülü, dış cephe yüzeyleri ahşap kaplamalı, kırma çatılı ve alaturka kiremit örtülüdür. Dikdörtgen planlı yapının giriş-sokak cephesi batıya bakmaktadır.

GÖZLEMLER: Uzun zamandır kullanılmayan ve maily inhidam durumdaki yapı ahşap kaplamalarında dökülme, güney ve doğu cephe duvarların yıkılarak örgü eksikliği ve kuzey cephesinde yoğun otsu ve ağaçsı örtü ile kapanma söz konusudur. Doğu cephesi Ağır hasarlıdır. Yapının içi de dışı gibi harap olup, mimari tarz ve malzeme özellikleriyle döşeme, tavan, merdiven ve ahşap dolap gibi mimari unsurlarının olduğu düşünülmektedir. Yapının içine girişememiştir.
