**KÜLTÜR VE TURİZM BAKANLIĞI**  
**İZMİR 2 NUMARALI KÜLTÜR VARLIKLARINI KORUMA BÖLGE KURULU**  
**KARAR**

İzmir İli, Bergama İlçesi, Karahıdırlı ve Cevaplı Mahallelerinde yer alan Karahıdırlı köyünün 1 km güney batusunda ortada duran büyükçe bir kayanın üzerinde antik duvarlar ve sarnıç tespit edildiğini ve bu kalıntıların Helenistik Dönemden bir gözetleme kulesine ait olduğunu kanaatini bildiren Kültür Varlıkları ve Müzeler Genel Müdürlüğünün 14.11.2018 tarihli ve E.9284437 sayılı yazısı eki İzmir İli, Dikili ve Bergama İlçesi, Prof. Dr. Felix PIRSON başkanlığındaki 2018 yılı yüzey araştırmasına yönelik Bakanlık Temsilcisi sonuç raporunda 4. Sayfada bilgileri verilen alanın 2863 sayılı Kanunun 6. Maddesi kapsamında tescillenmesi gerektiği bu kapsamda ilgili kurumların görüşlerinin talep edildiği İzmir 2 Numaralı Kültür Varlıklarını Koruma Bölge Kurulu Müdürlüğünün 22.03.2019 tarihli ve E.253327 sayılı, 16.05.2019 tarihli ve E.423655 sayılı kurum görüşü yazıları ve eki haritası, 2863 sayılı Kanunun 7. Maddesi gereği iletilen kurum görüşleri; Müdürlük uzmanlarınca hazırlanan 16.07.2019 tarihli ve 316390 sayı ile kayıtlı rapor okundu, ekleri incelendi, yapılan görüşmeler sonunda;

İ

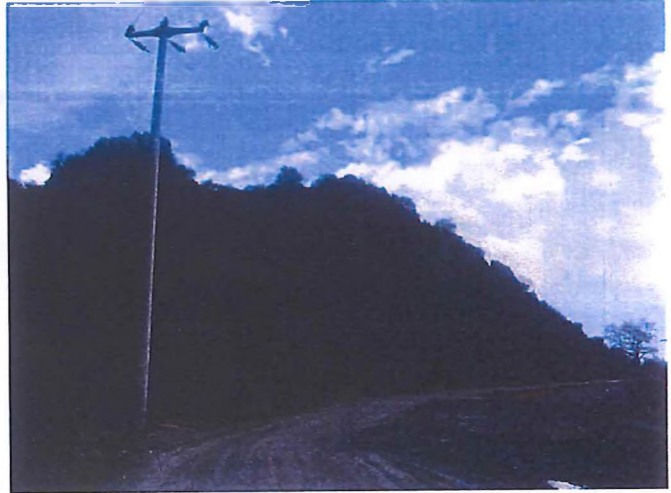
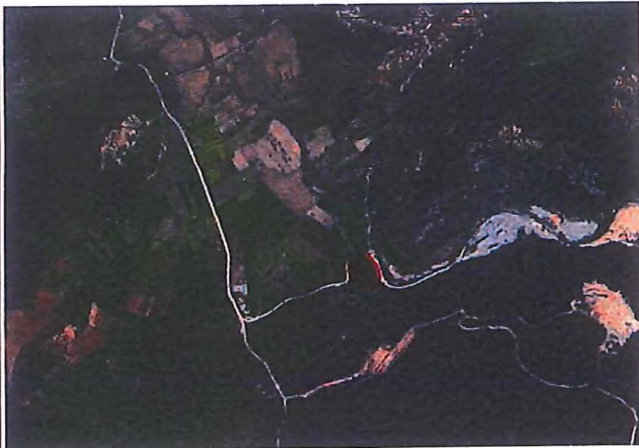
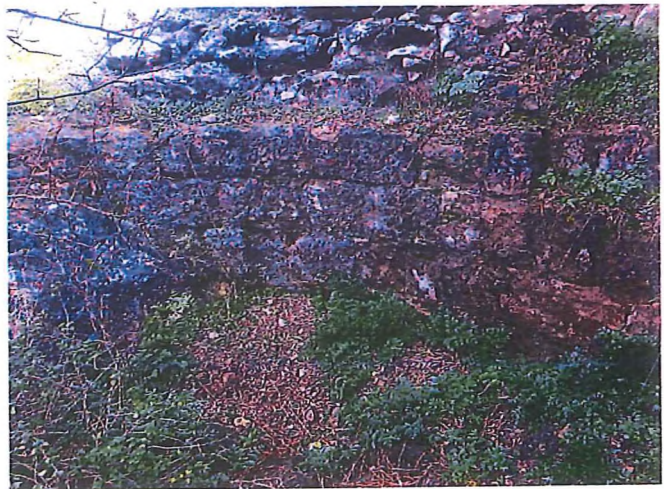
FOTOĞRAFLAR

YAYIN DİZİSİ																
GÖZLEMLER :	Karahıdırlı Mahallesi'nin yaklaşık 1 km güneyinde dik bir tepe ve eteğini kapsayan bu alanda yer yer pişmiş toprak; çatı kiremidi, kulp, dip ve diğer günlük kullanım seramiklere ait parçalar ile pişmiş toprak amorf malzemeye rastlanmaktadır. Özellikle tepenin en üst noktasında doğal ana kayaya dayanan Hellenistik taş işçiliği karakteri gösteren yarım daire şeklindeki duvar örgüsü bu noktada bir sarnıç olduğunu göstermektedir. Sarnıçın hemen yan kısmında kuzeybatı-güneydoğu yönünde uzanan, çok az bir kısmı koruna bilmiş duvar izini de gözlemek mümkündür. Ayrıca yamaçta muhtemelen seki duvarları olarak kullanılmış işlenmiş büyük taş bloklardan duvar izleri de görülebilmektedir. Söz konusu bu alana ilişkin; tepenin en üst noktasının büyük çaplı bir yerleşim için gerekli alanı sağlamadığı açıktır. Muhtemelen etrafına ve bakırçay havzasından, iç kısımlara ilerlemeyi sağlayacak küçük vadilere hakim olan bu tepe üst noktasında su sarnıç ve bir gözetleme kulesi, alt kısımlardaki yamaçlarda ise bu askeri birimi lojistik anlamda destekleyen ve besleyen küçük bir yerleşim birimi yer alıyor olmalıdır.
