**KÜLTÜR VE TURİZM BAKANLIĞI**  
**İZMİR 2 NUMARALI KÜLTÜR VARLIKLARINI**  
**KORUMA BÖLGE KURULU**  
**KARAR**

KARAR TARİHİ VE NO : 18.07.2019-11538

İzmir İli, Dikili İlçesi, Bademli Mahallesinde, Kurulumuzun 26.06.2019 tarih ve 11431 sayılı kararı ile korunması gerekli taşınmaz kültür varlığı olarak tescil edilen 274 ada, 6 parsel; 274 ada, 7 parsel; 277 ada, 7 parsel; 290 ada, 30 parsel; 290 ada, 35 parselde kayıtlı taşınmazlara ilişkin hazırlanan tescil fişlerinin uygun olduğuna karar verildi.

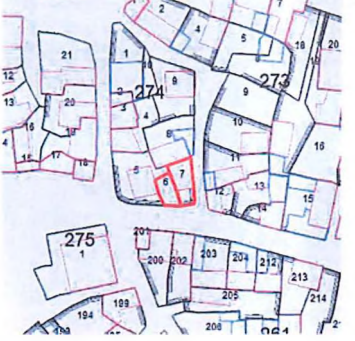
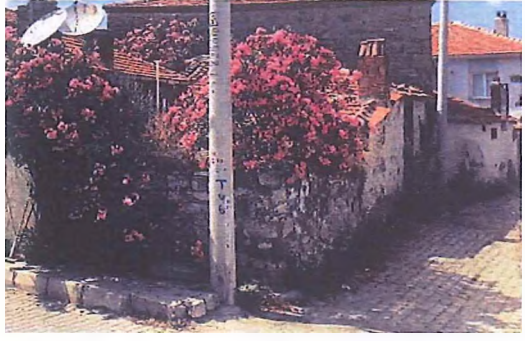
AVRUPA KONSEYİ Kurul Kararları:		Doğal Ve Kültürel Varlıkları Koruma Envanteri D.K.C.K.E		KÜLTÜR VARLIĞI		Envanter No:		
TÜRKİYE		Kültür Varlıkları ve Müzeler Genel Müdürlüğü				Harita No:		
İli: İzmir		İlçesi: Dikili		Mahalle Köy: Bademli		KORUMA DERECESİ		
SOKAK:		Pafta : Ada: 274 Parsel: 7				1.Grup Yapı		
Adı: Konut		Yaptıran: -		Yapan: -		2.Grup Yapı		
		Yapım Tarihi:		Kitabe: -		X		
				Mimari Çağı: Üslup: -				
				Vakfiye: -				
<b>Genel Tanım:</b> Avlulu Kargir Ev.								
Koruma Durumu	A	İyi	Taşiyici	A	Dış Yapı	A	Üst Yapı	
	B	Orta		B			B	
	C	Fena		C			C	
						A	İç Yapı	
						B		
						C		
						A	Süsleme Elemanları	
						B		
						C		
						A	Rutubet	
						B		
						C		
						A	Yok İzi Var Önemli	
						B		
						C

<b>Gözlemler:</b> Mahalli özellik gösteren yapıların esaslı onarıma ihtiyacı bulunmakta olup, buna yönelik rölöve, restitüsyon ve restorasyon projeleri hazırlanmalıdır.

<b>Bugünkü Sahibi:</b>		Özel mülkiyet		<b>Bakımından sorumlu olması gereken kuruluş:</b> İzmir Büyükşehir Belediyesi, Dikili Belediyesi, Şahıs				
<b>Yapılan Anarımlar:</b> Sundurma çatılı olan ilk yapının boşalan duvarları günümüz tuğlası kullanılarak doldurulmuştur.								
<b>Ayrıntılı Tanım:</b> Parsel üzerinde birbirine bitişik iki adet bağımsız yapı mevcuttur. Yapıların ikisi de kargir yapım tekniğinde tek kat olarak inşa edilmiştir. Bu yapılardan ilki 274 ada 6 parselin beden duvarını bahçe duvarı olarak kullanılmakta olup, yapıya giriş avlu içinde bulunan ahşap kapıdan sağlanmaktadır. Bahçe içine bakan bu cephede kapı ve 2 adet pencere açıklığı bulunmaktadır. Söz konusu yapının planı sofa ve bir odadan oluşmakta ve hem odanın hem de sofanın duvarlarında nişler bulunmaktadır. Sundurma çatılı olan bu yapının iç ve dış duvarlarında sıva dökülmeleri ve özellikle iç duvarlarda çatlaklar olduğu ve dış duvarda boşalan malzemenin yerine günümüz tuğlası kullanılarak duvarın doldurulduğu görülmüştür. Parselde bulunan ikinci yapının girişi sokağa bakan cephede bulunan ahşap kapıdan sağlanmaktadır. Bu cephede kapı açıklığı ve bir adet demir korkuluklu, ahşap doğramalı, dikdörtgen formda pencere bulunmaktadır. Yapının kırma çatısı iki sıra tuğla silmelidir. Çatının çökmüş olduğu görülmüştür. Yapıların her ikisi de mahalli, malzeme, yapım tekniği bakımından özellik göstermekte, kent ve çevre kimliğine katkıda bulunmaktadır.				<b>Teknik bilgiler:</b>

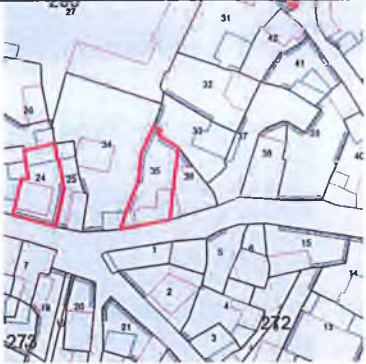
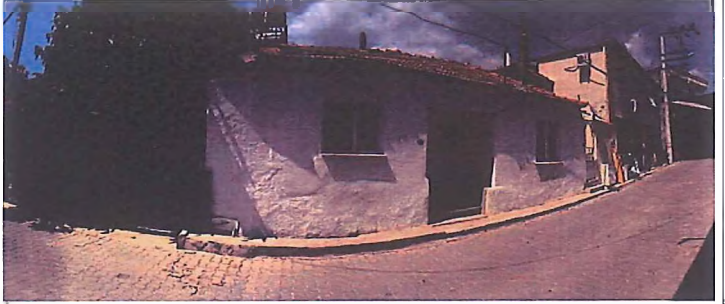
AVRUPA KONSEYİ Kurul Kararları:		Doğal Ve Kültürel Varlıkları Koruma Envanteri D.K.C.K.E		KÜLTÜR VARLIĞI		Envanter No:	
TÜRKİYE		Kültür Varlıkları ve Müzeler Genel Müdürlüğü				Harita No:	
İli: İzmir		İlçesi: Dikili		Mahalle Köy: Bademli		KORUMA DERECESİ	
SOKAK :		Kapı no: 36		Pafta : Ada : 290 Parsel :35		1.Grup Yapı	
Adı: Konut		Yaptıran: -		Yapan: -		2.Grup Yapı	
		Yapım Tarihi:		Kitabe: -		X	
				Mimari Çağı: Üslup: -			
				Vakfiye: -			
<b>Genel Tanım:</b> Avlulu kargir ev.							
Koruma Durumu	A İyi B Orta C Fena	Taşıyıcı	A Diş Yapı B C	A Üst Yapı B C	A İç Yapı B C	A Süsleme Elemanları B C	A Rutubet B C
							A Yok B İzi Var C Onemli

<b>Gözlemler:</b>							
<b>Bugünkü Sahibi:</b>		Özel mülkiyet		<b>Bakımından sorumlu olması gereken kuruluş:</b> İzmir Büyükşehir Belediyesi, Dikili Belediyesi, Şahıs			
<b>Yapılan Onarımlar:</b> Kapı, pencere doğramaları yenilenmiştir. Sofa tavanı plastik malzeme ile kaplanmıştır.

<b>Ayrıntılı Tanım:</b> Parsel üzerinde bir ana yapı ve ana yapıya bitişik mutfak olması muhtemel bir oda ile tuvaletten oluşan iki bölümlü bulunmaktadır. Avlu içinde muhtes depo ve odunluk olarak kullanılan bir baraka bulunmaktadır. Ana yapı kargir yapım tekniğinde, tek katlı ve dış sofalı plan tipindedir. Yapının iki girişi bulunmaktadır. Bunlardan biri avluya girişi sağlayan ve sokağa bakan cephede bulunan demir kapı, diğeri beton malzemeden yapılmış üç basamakla ulaşılan ve bir niş içinde yer alan ahşap kapıdır. Bu ahşap giriş kapısının her iki yanında birer adet pencere bulunmaktadır. Sofaya tavanı plastik malzeme ile kaplanmıştır. Kırmızı çatı marsilya kiremit örtülüdür. Mahalli, malzeme, yapım tekniği bakımından özellik gösteren yapı, kent ve çevre kimliğine katkıda bulunmaktadır.				<b>Teknik bilgiler:</b>			
				Su		Elektrik	
				X		X	
				Isıtma		X	
				Kanalizasyon		X	
				<b>Orijinal Kullanımı:</b> Konut

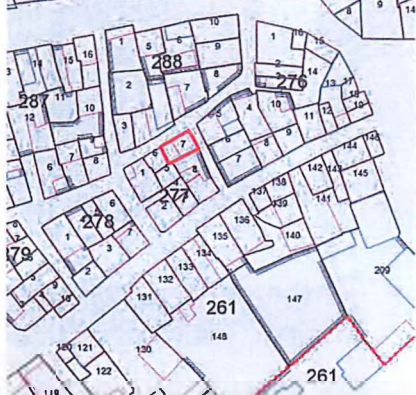
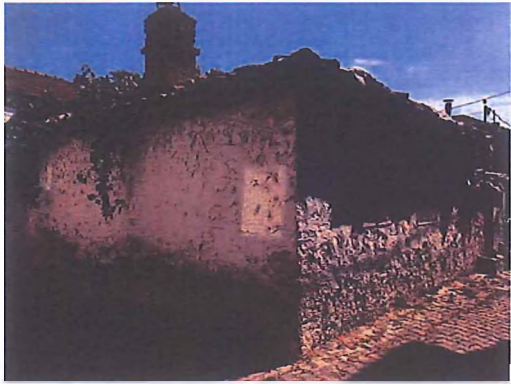
AVRUPA KONSEYİ Kurul Kararları	Doğal Ve Kültürel Varlıkların Koruma Envanteri D.K.C.K.E		KÜLTÜR VARLIĞI	Envanter No:
TÜRKİYE	Kültür Varlıkları ve Müzeler Genel Müdürlüğü			Harita No:
İli: İzmir	İlçesi: Dikili	Mahalle Köy: Bademli		KORUMA DERECESİ
SOKAK: Kapı no: 13	Pafta :	Ada: 277	Parsel: 7	1.Grup Yapı
Adı: Konut	Yaptıran: -	Yapan: -	Mimari Çağı: Üslup: -	2.Grup Yapı
	Yapım Tarihi:	Kitabe: *	Vakfiye: -	X
<b>Genel Tanım:</b> Avlulu Kargir Ev.				
Koruma Durumu	A İyi B Orta C Fena	Taşıyıcı	A Dış Yapı B C	A Üst Yapı B C
			A İç Yapı B C	A Süsleme B Elemanları C
			A Rutubet B C	A Yok B İzi Var C Önemli

<b>Gözlemler:</b> Yapı özgün durumunu korumuştur. Dönem yapısı olan konutun korunabilmesi için esaslı onarıma yönelik rölöve, restitüsyon ve restorasyon projeleri hazırlanmalıdır.				
<b>Bugünkü Sahibi:</b>	Özel mülkiyet		<b>Bakımından sorumlu olması gereken kuruluş:</b> İzmir Büyükşehir Belediyesi, Dikili Belediyesi, Şahıs

<b>Yapılan Onarımlar:</b>				
<b>Ayrıntılı Tanım:</b> Taşınmaz tek katlı yığma yapı ve üzeri kapalı avludan ibarettir. Kargir yapım tekniğinde tek kat olarak inşa edilen ana yapı dikdörtgen planlıdır. Dört yöne eğimli kırma çatı alaturka kiremit örtülüdür. Metruk durumda olan üzeri kapalı avlunun çatısının çökmüş olması sebebi ile yapı kısmi olarak incelenebilmiştir. Yapının içinde mutfak olarak da kullanılan hol ile yan yana iki oda görülebilmektedir. Odaların tavan döşemeleri ahşap malzemeden olup yer yer su sızıntısı sebebiyle malzemede şişme ve ayrılmaların oluştuğu görülmüştür. Yapının ıslak hacmine avludan geçilmekte olup bu bölüm yapıya bitişiktir. Mahalli, malzeme, yapım tekniği bakımından özellik gösteren yapı, kent ve çevre kimliğine katkıda bulunmaktadır.		<b>Teknik bilgiler:</b>		
		Su		
		Elektrik		
		Isıtma		
		Kanalizasyon		
		X		
		X		
		X		
		X		
		...		
		/... /2019		
		Nermin GENÇ Sanat Tarihçisi
