T.C.  
KÜLTÜR VE TURİZM BAKANLIĞI  
İZMİR 2 NUMARALI KÜLTÜR VARLIKLARINI  
KORUMA BÖLGE KURULU  
KARAR

Manisa İli, Ahmetli İlçesi, Dereköy Mahallesinde bulunan değirmen kalıntısına ilişkin tescil önerisinin değerlendirilerek, tescil işlemlerinin Kurul Müdürlüğü uzmanlarınca tamamlanmasına karar verilen İzmir 2 Numaralı Kültür Varlıklarını Koruma Bölge Kurulunun 30.05.2019 tarih ve 11366 sayılı kararı, alana ilişkin kurum görüşlerinin istenildiği Kurul Müdürlüğünün 10.06.2019 tarih ve 476625 sayılı yazısı, konuya ilişkin iletilen kurum görüşleri, Kurul Müdürlüğü uzmanlarınca hazırlanan 11.09.2019 tarihli ve 399369 sayılı rapor okundu, ekleri ve işlem dosyası incelendi, yapılan görüşmeler sonucunda,

# MANİSA İLİ, AHMETLİ İLÇESİ, DEREKÖY MAHALLESİ

(DEĞİRMEN YAPISI)

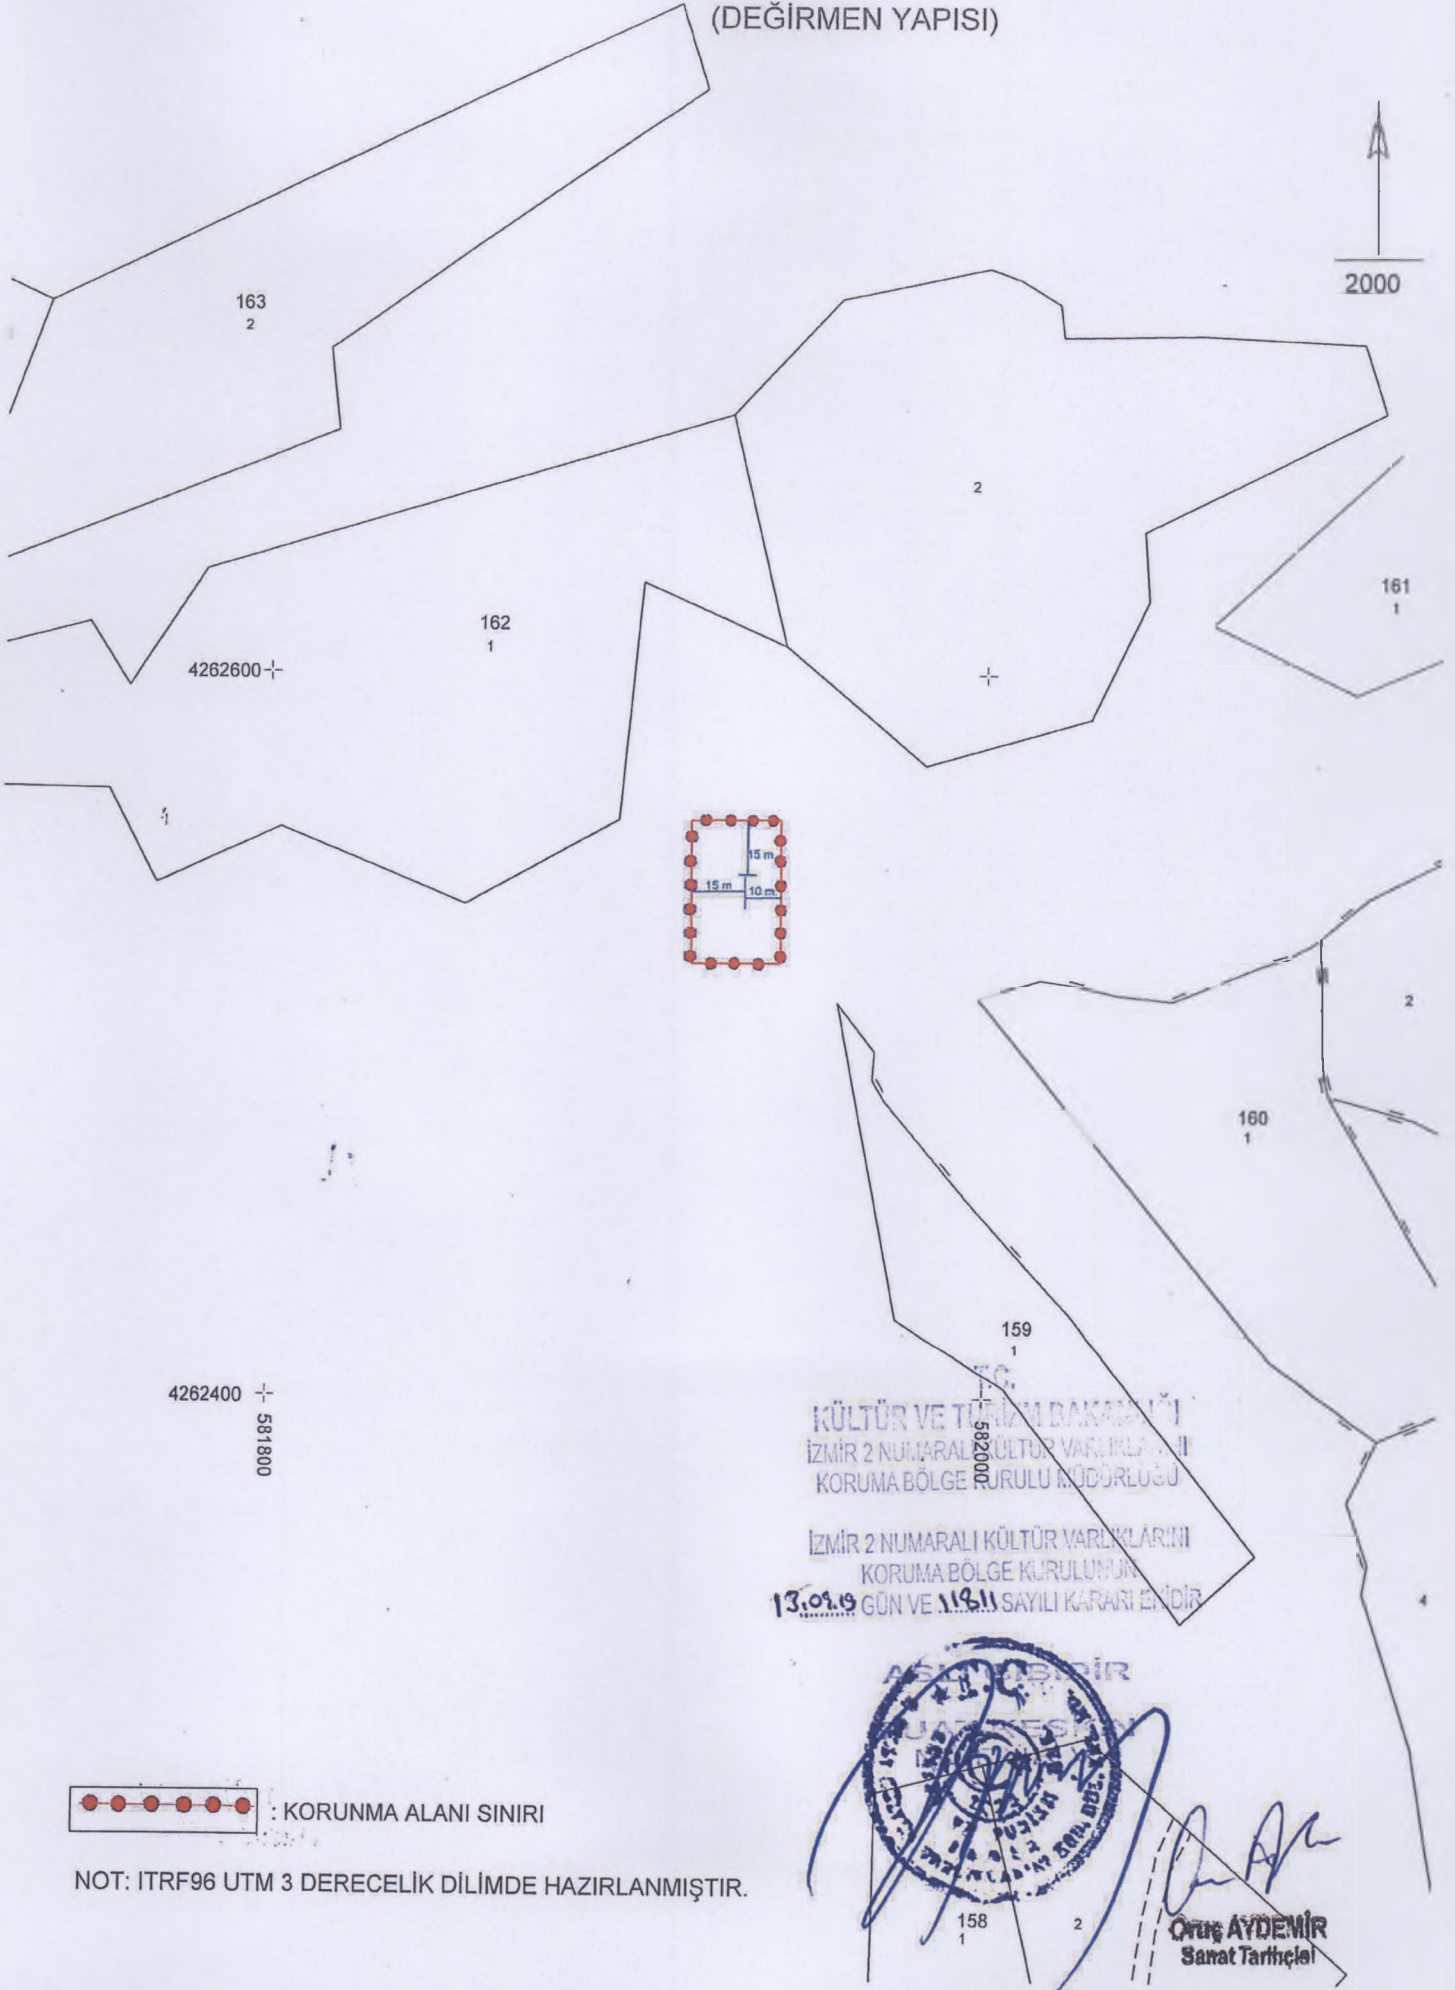
Manisa İli, Ahmetli İlçesi, Dereköy Mahallesinde, bulunan değirmen kalıntısının 2863 sayılı yasa kapsamında korunması gerekli 1. (birinci) grup taşınmaz kültür varlığı olarak tescil edilmesine, kararımız eki 1/2000 ölçekli paftada işaretli alanın korunma alanı olarak belirlenmesine ve ekli tescil fişinin uygun olduğuna, karar verildi.

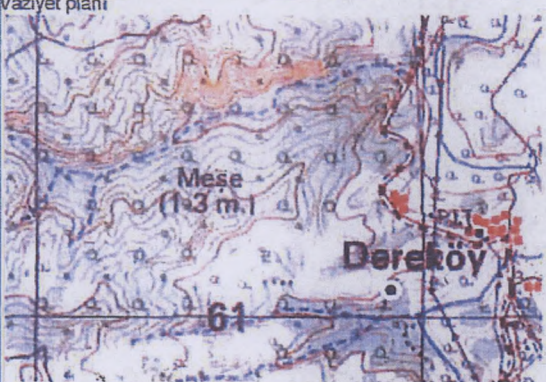
Yapılan Onarımlar:					
Ayrıntılı Tanım: Toprak yolun kıyısında ED 50 6 GPRS 581936/4261020 koordinatında yer alan ve bölgede yaşayanlarca değirmen kalıntısı olarak bilinen, duvar örgüsünün bir bölümünün ancak korunabilirdiği ve ahşap hatılların konulduğu 2 adet deliğin yer aldığı; 320cm.uzunluğunda, 193cm. yüksekliğinde ve 137cm.genişliğindeki kireç harçlı taş duvar dereye yakınlığı itibarıyla işlevselliği de göz önüne alındığında olasılıkla bir değirmene ait olabilir. Söz konusu taş örgünün yakınında daha temel seviyesinde korunabilmiş küçük bir parça daha taş duvar kalıntısı yer almaktadır.	Teknik bilgiler:	Su	Elektrik	Isıtma	Kanalizasyon
	Orijinal Kullanım: Değirmen Kalıntısı				
	Bugünkü Kullanım:				
	Önerilen Kullanım:				
	Hazırlayanlar : 20/05/2019				
	Neşe ÖZDEMİR İŞİK Müze Araştırmacısı		Nurhan ER Arkeolog		
YAYIN DİZİNİ:	Ekler:	Kontrol Eden:			
	Rapor:	Kurul Onayı No :			
	Fotoğraf:
