KÜLTÜR VE TURİZM BAKANLIĞI
İZMİR 2 NUMARALI KÜLTÜR VARLIKLARINI
KORUMA BÖLGE KURULU
KARAR

KARAR TARİHİ VE NO : 16.10.2019-11901

İzmir İli, Bergama İlçesi, Talatpaşa Mahallesi, Kentsel + III. (üçüncü) derece Arkeolojik sit alanı içinde kalan tapunun 450 ada, 69 parselinde kayıtlı taşınmazın 2863 sayılı kanun 6. Maddesinde belirtilen kriterleri taşıması nedeniyle korunması gerekli kültür varlığı olarak tescil edilerek yapı grubunun 2 (iki) olarak belirlenmesine, karar eki tescil fişinin uygun olduğuna, karar verildi.

Genel Tanım: Kâgir Konut

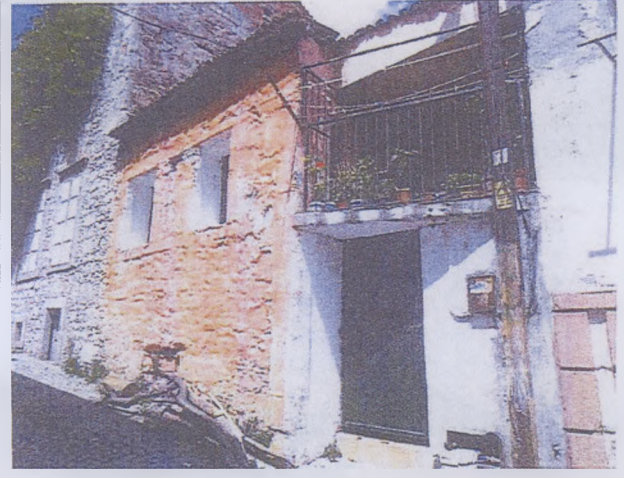
Fotoğraf

Gözlemler: Yapı genel olarak sağlam durumdadır ancak eklentilerin kaldırılarak yapının cephesinin açığa çıkartılabilmesine yönelik rölöve, restitüsyon ve restorasyon projeleri iletilmelidir.

Yapılan Onarımlar: Yapının bodrum penceresi kapatılmış ve yapının ön kısmına muhdes beton sundurma eklenmemiştir.

Ayrıntılı Tanım: Taşınmaz taş malzemeden kâgir yapım tekniğinde bodrum üzeri tek katlı olarak inşa edilmiştir. Taşınmazın sokağa bakan cephesinde kapatılmış olan bodrum kat penceresi ve iki adet pencere bulunmaktadır. Pencere lento ve söveleri düzgün kesme taş malzemeden. Yapının üzeri alaturka kiremit ile örtülü olup çatı altı kaplamasızdır. Yapının giriş kapısının bulunduğu ön cephesine muhdes beton malzemeden sundurma yapılmıştır. Yapının iç kısmında düz silme profil alınlıklı ahşap kapıları, düz profilli ahşap gömme dolap ve ahşap oyma, nişli dolap bulunmaktadır. Tavanı yenilenen yapının tavanında herhangi bir süsleme ögesine rastlanmamıştır.
