KÜLTÜR VE TURİZM BAKANLIĞI
İZMİR 2 NUMARALI KÜLTÜR VARLIKLARINI
KORUMA BÖLGE KURULU
KARAR

Manisa ili, Salihli ilçesi, Poyraz mahallesinde, özel mülkiyetteki tapunun 180 ada 20 parselde kayıtlı taşınmazın geleneksel konut yapısı özelliklerinin taşınması nedeniyle 2863 sayılı yasa kapsamında kültür varlığı olarak tescillenmesine, yapı grubunun 2. grup olarak belirlenmesine, tescil fişinin onaylanmasına, tescilli taşınmazda ve Yüksek Kurulun 05.11.1999 tarihli ve 664 sayılı ilke kararına göre korunma alanında kalan taşınmazlarda Kurulumuzdan izin alınmadan fiziki ve inşai müdahalede bulunulmamasına, karar verildi.

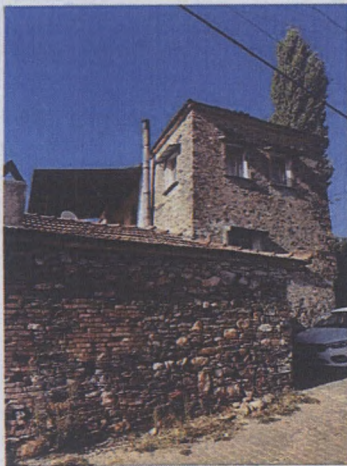
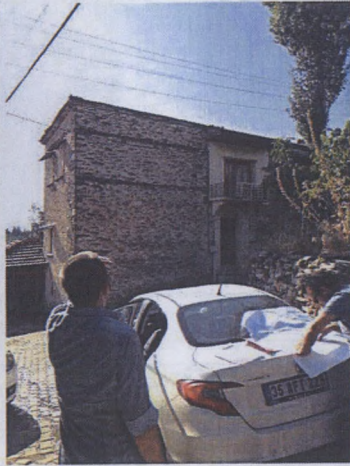
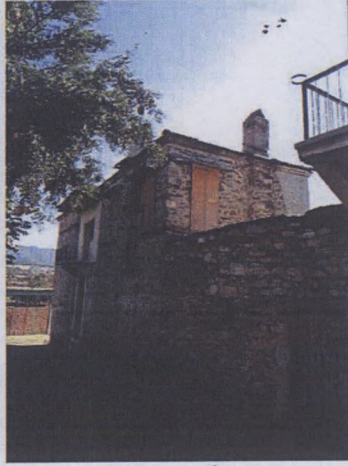
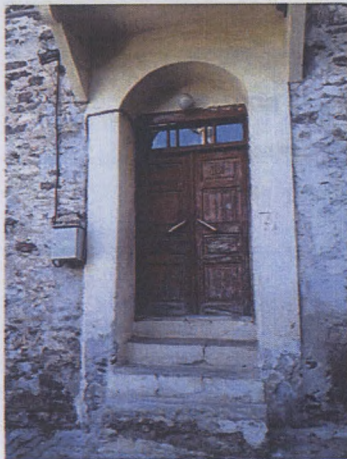
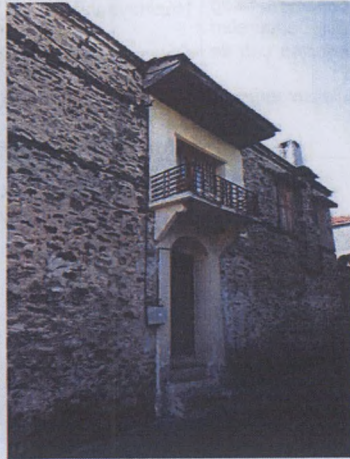
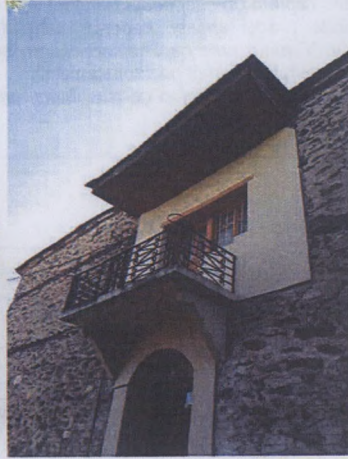
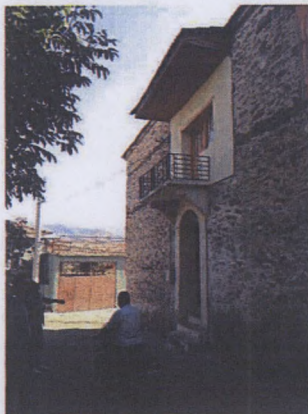
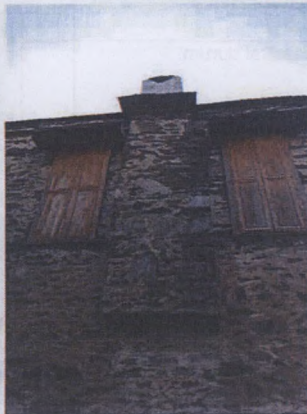
Gözlemler: Günümüzde konut olarak kullanılan yapının dış duvarlarındaki düşük orandaki sıva dökülmeleri dışında herhangi bir bozulma gözlemlenmemiştir.				
Bugünkü Sahibi:	Özel mülkiyet	Bakımından sorumlu olması gereken kuruluş: Belediye.		
Yapılan Onarımlar: Gözlenmemiştir.				
Ayrıntılı Tanım: Ana yapının yoldan çekmesiz sağ cephesi komşu yapıya zemin katında bitişiktir. Giriş kapısı üzerinde demir korkuluklara sahip balkon bulunmaktadı. Balkona açılan kapı ve pencere doğraması ahşaptır. Yapının kemerli niş ile ulaşılan 4 tablalı 2 kanatlı ahşap giriş kapısına 4 basamaklı merdiven ile ulaşılmaktadır. Yapının ön cephesinde 2, sol yan cephesinde 4 sağ yan cephesinde 1 adet ahşap kepenge sahip ahşap pencereleri bulunmaktadır. Yapının arka cephesinde saçtan sundurma çatı ile balkonların üzerinin kapatıldığı gözlemlenmiştir. Yapının dış duvarları yığma olup çamur harçlı sıva ile sıvanmıştır. Yapının içine girilememiştir.		Teknik bilgiler:
