T.C.
KÜLTÜR VE TURİZM BAKANLIĞI
İstanbul I Numaralı Kültür Varlıklarını
Koruma Bölge Kurulu

KARAR

GENEL TANIM : DÖNEMİN VE BÖLGENİN SİVİL MİMARİ ANLAYIŞINI YANSITAN SİVİL MİMARLIK ÖRNEĞİ YAPI

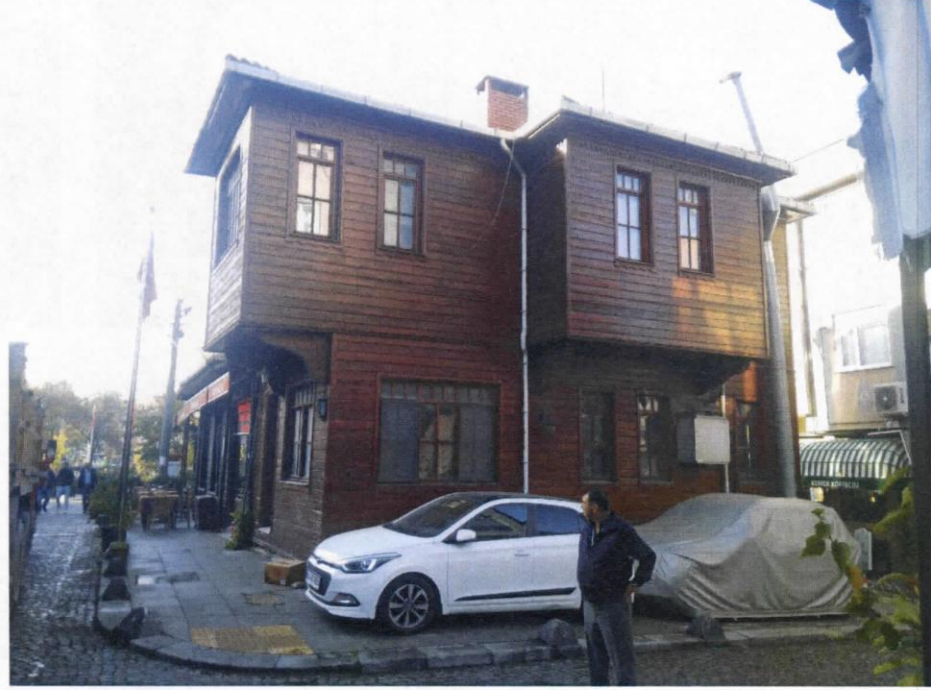
FOTOĞRAF :

GÖZLEMLER : YAPI GENEL OLARAK İYİ DURUMDA OLUP HALİ HAZIRDA KULLANILMAKTADIR.

İSTANBUL İLİ, EYÜPSULTAN İLÇESİ, KEMERBURGAZ MAHALLESİ, 556 ADA, 1 PARSELDE YER ALAN YAPI BODRUM + ZEMİN+ 1 NORMAL KATLI KIRMA ÇATILIDIR. BODRUM KAT KESME TAŞ MALZEMELİ OLUP ZEMİN VE 1. NORMAL KATLAR AHŞAP KAPLAMALIDIR. YAPININ İKİ CEPHESİNDE ELİ BÖĞRÜNDELER ÜZERİNE OTURAN CUMBASI MEVCUTTUR. YAPI İÇERİSİNE GİRİLEMEDİĞİNDEN AYRINTILI İNCELEME YAPILAMAMIŞTIR.
