KÜLTÜR VE TURİZM BAKANLIĞI
İZMİR 2 NUMARALI KÜLTÜR VARLIKLARINI
KORUMA BÖLGE KURULU
KARAR

KARAR TARİHİ VE NO : 19.12.2019-12251

İzmir İli, Dikili İlçesi, Salimbey Mahallesi 24 sokak No:12 adresinde, İzmir 2 Numaralı Kültür Varlıkları Koruma Kurulu'nun 10.05.2013 tarih ve 2271 sayılı kararı ile ilan edilen Kentsel Sit Alanı sınırları içerisinde kalan, tapununun 168 ada 2 parsel numarasında şahıs mülkiyetinde kayıtlı taşınmazın 27.08.2019 tarih ve 11679 sayılı kararımız gereği korunması gerekli kültür varlığı olarak tescillenmesine ilişkin iletilen İzmir İl Kültür ve Turizm Müdürlüğü, İzmir Çevre ve Şehircilik İl Müdürlüğü, İzmir Büyükşehir Belediyesi (Etüt ve Proje Dairesi Başkanlığı) ve Dikili Belediye Başkanlığının kurum görüşleri, Kurul Müdürlüğü uzmanlarınca hazırlanan 17.12.2019 tarih ve 558800 sayı ile kayıtlı rapor okundu yazı ekleri ve işlem dosyası incelendi, yapılan görüşmeler sonucunda;

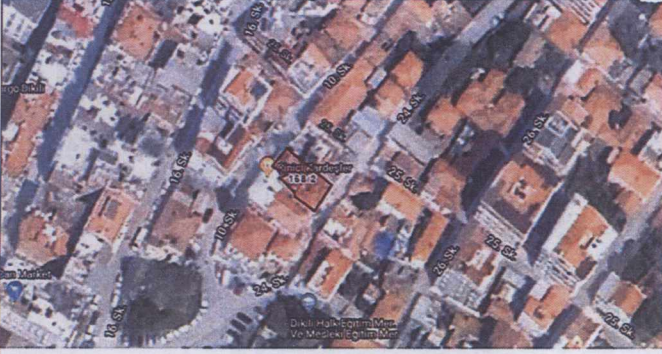
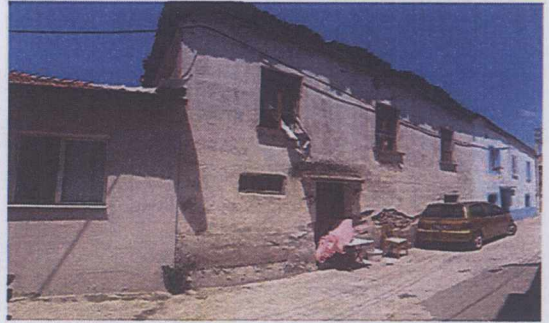
Gözlemler: Günümüzde metruk durumda olan yapının çatısının bir kısmının çökmüş olduğu, dış ve iç sıvalarında yer yer dökülmelerin olduğu, doğramalarının ahşap olduğu, yapının arka cephesinde komşu parselle aynı sayı ve formda dikdörtgen pencerelere sahip olduğu gözlemlenmiştir.

Bugünkü Sahibi:	Özel mülkiyet		Bakımından sorumlu olması gereken kuruluş: Şahıs ve ilgili belediye.	
Yapılan Onarımlar: Gözlenmemiştir.				
Ayrıntılı Tanım: Parsel içerisinde iki katlı moloz ve yer yer tuğla örgülü almaşık duvarlara sahip yığma konut yapısı bulunmaktadır. Taban alanı tapu kayıtlarında 158 m ² olarak görünmektedir. Yapının ön cephesindeki giriş kapısının ahşap özgün bir kapı olduğu görülmüştür. Yapının ön cephesinde bulunan balkon korkulukları delikli tuğla ile örülmüştür. Ayrıca alaturka kiremit örtüsüne sahip ahşap çatı bulunmaktadır. yapının arka cephesinde komşu parselle aynı sayı ve formda dikdörtgen ahşap malzemeli pencerelere sahip olduğu gözlemlenmiştir.			Teknik bilgiler:	
			Su X	
			Elektrik X	
			Isıtma Soba	
			Kanalizasyon	
			Orijinal Kullanımı: Konut	
			Bugünkü Kullanımı: Konut	
			Önerilen Kullanımı: Konut	
			Hazırlayanlar: 17/12/2019	
			Hasan ERDOĞAN Mimar-İMZA	
			Filiz ÇINAROĞLU- Müze Araştırmacısı-İMZA
