T.C.
KÜLTÜR VE TURİZM BAKANLIĞI
ESKİŞEHİR KÜLTÜR VARLIKLARINI KORUMA BÖLGE KURULU

KARAR

Toplantı Tarih ve No: 30.05.2018 – 272
Karar Tarih ve No : 30.05.2018 – 6423

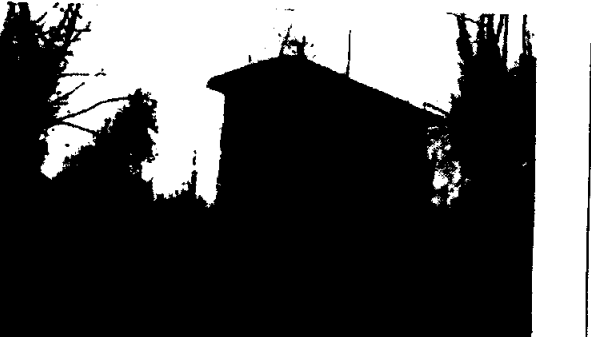
GÖZLEMLER :								
Afyonkarahisar İli, Sinanpaşa İlçesi, Saraycık Köyü 627 parselde kayıtlı çeşme köyedeki su kışanhan yanında, bir komutan bahçesinin sınırında bulunmaktadır. Dikdörtgen planlı taş saçaklı çeşmenin ön cephesinde büyük boyutlu yuvarlak kemerli bir niş bulunmaktadır. Kemer iki kalın paye ile desteklenmekte ve bu niş tüm ön cepheyi kaplamaktadır. Paye başlıkları dışa profilli ve silmelidir. Çeşme düzgün kesme taşlarla örülüşken kemere taşla kullanılmıştır. Nişin içerisinde bardak koymak için yapıldığı anlaşılan yuvarlak kemerli küçük bir niş daha görülmektedir. Kitabesi yok olan çeşmenin tarihi bilinmemekte ancak 19. Yüzyıl köy çeşmelerinden olduğu değerlendirilmektedir. Yalığı gömülü bulunan çeşmenin restore edilerek gün yüzüne çıkarılması gerektiği düşünülmektedir. Zamanla yıpranmış ve fiziksel mükahale gördüğü anlaşılan çeşmede çimlenme izleri de mevcuttur.				TEKNİK BİLGİLER

Afyonkarahisar İli, Sinanpaşa İlçesi, Saraycık Köyü, 627 parselde yer alan çeşmenin tarihi değer, yapım tekniği ve mimari özellikleri açısından, 2863 sayılı Kanun kapsamında 'korunması gerekli taşınmaz kültür varlığı' olarak tescil edilmesine; tescil fişinin uygun olduğuna; koruma grubunun II. Grup olarak belirlenmesine; Çeşmeye ilişkin hazırlanacak rölöve, restitüsyon ve restorasyon projelerinin Kurulumuza iletilmesine karar verildi.
