T.C.
KÜLTÜR VE TURİZM BAKANLIĞI
ESKİŞEHİR KÜLTÜR VARLIKLARINI KORUMA BÖLGE KURULU

KARAR

Toplantı Tarih ve No: 22.06.2018 – 277
Karar Tarih ve No : 22.06.2018 - 6577

AVRUPA KONSEYİ	KÜLTÜREL VARLIKLARI KORUMA ENVANTERİ			ANIT	ENVANTER NO:
TÜRKİYE	KÜLTÜR VARLIKLARINI KORUMA KURULU				HARİTA NO:
İL : Afyonkarahisar	İLÇESİ : İhsaniye	Köy / Mahalle: Oğulbeyli		KORUMA DERECESESİ: <i>JK</i>	ANITSAL:
SOKAK VE KAPI NO:	KADASTRO PAFTA:	ADA: 103	PARSEL:154	<i>D(125)</i>	ÇEVRESEL:
ADI: Oğulbeyli Çeşmesi <i>2.1 (8ir)</i>	YAPTIRAN:	YAPAN: -	MİMARİ ÇAĞI (Üslup) Geç Dönem Osmanlı	ÇEVREYE AYKIRI:	
	YAPIM TARİHİ:	KİTABE:	VAKFIYE:-

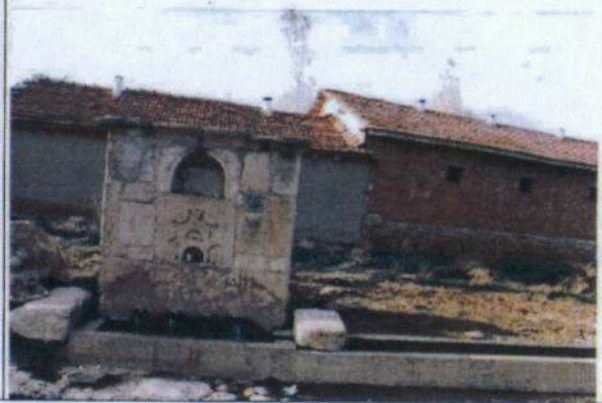
FOTOĞRAF:

A İYİ	TAŞIYICI YAPI	A DİŞ YAPI	A ÜST	A	A	A SÜSLEME	A	A YOK
B ORTA		B	B YAP	B	B	B	B RUTUBET	B İZİ VAR
C FENA		C	C	C	C	C	C	B ÖNEMLİ

Çeşme, Oğulbeyli Köyünün girişinde, birbirine benzer aralarında yaklaşık 5 m bulunan iki çeşmeden biridir. Dikdörtgen planlı taş saçaklı çeşmenin ön cepesinde küçük boyutlu yuvarlatılmış at nalı kemerli küçük bir niş bulunmaktadır. Kemerin yatay kenarının hemen altında ve aynı boyutlarda kare bir blok taş ve onun içinde taşa kazıma tekniğiyle oluşturulmuş kare formlu çizgisel bir çerçeve yer almaktadır. Çerçevenin sağ ve sol üst köşesinde yuvarlak rozetler içinde çiçek motifleri bulunurken, kabartma tekniğiyle yapılmış sağ ve sol kenarda içiçe 2'er yarım daireler ve bunların ortasında yarım dairelerin dış büyük boşluklarının dışında oluşmuş yuvarlak dilimli kenarlara sahip bir şekil oluşmuştur. Bu yüzeyin köşeli yıldız gibi uzanan kollarından yukarıdakinin üzerinde Osmanlıca yazılmış okunamayan bir tarih bulunurken, aşağıdaki kolun içinde bardak koyma yeri olduğu düşünülen yuvarlak formlu küçük bir niş açılmıştır. Bu küçük nişin üzerinde yansımaya gibi görünen tam ters yöne bakan yarım daire motifi ve içerisinde açık tarafı aşağıya bakan hilal kabartması yer alır. Derin olmayan bu yarım dairenin üzerinde ortasında bir delik bulunan daire formu yer alır.

Dört oluklu çeşmenin ön cepesinde süslemenin yer aldığı kare formundaki alan için düzgün kesme blok taşlar kullanılırken, ön cepenin kalan bölümleri ile yan ve arka cephelerde irili ufaklı düzgün kesme taşlar kullanılmıştır. Taş saçığı bulunan çeşmenin sonradan yapıldığı anlaşılan büyük ve uzun bir yalağı bulunmaktadır. Köy sakinlerinden tarafından çeşmenin bugün 70'li yaşlarında olan kişilerin dedeleri tarafından yapıldığı ifade edilmektedir. Halen kullanımında olan bu nitelikli çeşmenin restore edilerek yeniden kültürümüzü kazandırılması önemlidir. Oğulbeyli Köyü 1877-1878 Osmanlı Rus savaşı sonrasında Bulgaristan'ın Osmanpazarı vilayetinden (şimdiki adıyla Omurtag) göç eden muhacirler tarafından kurulmuştur. Bu nedenle çeşmenin tarihinin 19. Yüzyıl sonu 20. Yüzyıl başı olabileceği düşünülmektedir.

Afyonkarahisar İli, İhsaniye İlçesi, Oğulbeyli Köyü, tapunun 103 ada, 154 parselinde kayıtlı taşınmazda yer alan mülkiyeti Oğulbeyli Köy Tüzel Kişiliğine ait olan Oğulbeyli Çeşmesi 1 (Bir) 2863 sayılı Kanun kapsamında II. (İki) Grup Korunması Gerekli Taşınmaz Kültür Varlığı olarak tesciline ve hazırlanan tescil fişinin uygun olduğuna; çeşmenin rölöve, restitüsyon ve restorasyon projesinin hazırlanarak Kurulumuza iletilmesine, bahsi geçen çeşmede Kurulumuzdan izinsiz herhangi bir fiziki ve inşai müdahalede bulunulmamasına karar verildi.
