T.C.  
KÜLTÜR VE TURİZM BAKANLIĞI  
ESKİŞEHİR KÜLTÜR VARLIKLARINI KORUMA BÖLGE KURULU  
KARAR

Eskişehir İli, Mihalıççık İlçesi, Gürleyik Mahallesi'nde ve 180 ada, 39 parselde yer alan Gürleyik Kaklık Tepesi Nitelikli Doğal Koruma Alanında kalan değirmendeki mevcut un öğütme ünitesinin; aynı mahallede yer alan İmamlar Mevkii, 124 ada, 19 parsel; Aşağıkiyi Mevkii, 134 ada, 3 parsel; Aşağıkiyi Mevkii, 135 ada, 1 parsel; Subaşı Mevkii, 195 ada, 9 parsel ve Öteyaka Mevkii, 208 ada, 1 parselde yer alan çamaşırhanelerin 2863 Sayılı Yasa kapsamında tescil edilmesi talebine ilişkin bilgi ve belgelerin iletiildiği Kültür Varlıkları ve Müzeler Genel Müdürlüğünün 26.09.2018 tarih ve 75383205-165.02.04-E-777706 sayılı yazısı ve eki Sn. Halit GÜRSOY'un 12.09.2018 tarihli dilekçesi, Eskişehir Valiliğinin (Çevre ve Şehircilik İl Müdürlüğü) 29.11.2018 tarih ve 58346687-299-E.15812 sayılı yazısı ile 17.06.2019 tarih ve 58346687-252.01.02-E.12065 sayılı yazısı, Eskişehir Valiliğinin (Kadastro Müdürlüğü) 02.04.2019 tarih ve 82953731 sayılı yazısı, Kütahya Vakıflar Bölge Müdürlüğünün 12.04.2019 tarih ve 35030805-150.01-E.56581 sayılı yazısı ve eki Vakıflar Bölge Müdürlüğü uzmanlarının 22.03.2019 tarih

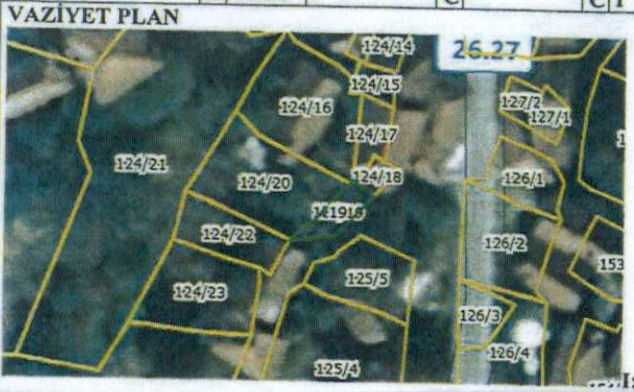
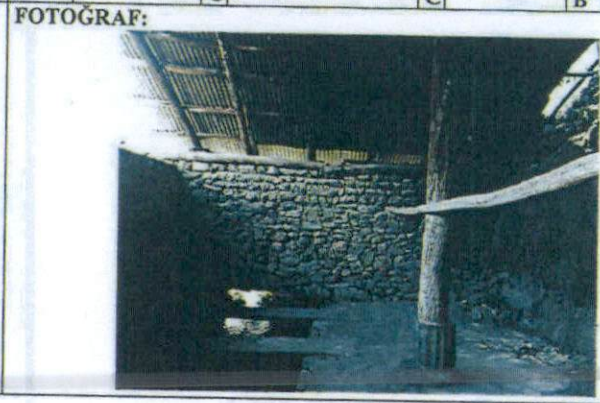
GENEL TANIM: Ne zaman inşa edildiği bilinmeyen çamaşırhane dikdörtgen planlıdır. Moloz taş ve ahşap malzemeyle inşa edilen yapı çamaşırhane olarak tasarlanmıştır. Dönemin sosyal yaşantısını, temizlik kültürünü yansıtan, ortak kullanım alanları hakkında önemli ipuçları veren sivil mimarlık örneğidir.

**AYRINTILI TANIM:** Eskişehir İli, Mihaliççık İlçesi, Gürleyik Mahallesi, İmamlar Mevkii 124 ada 19 parselde yer alan tarihi ve banisi bilinmeyen çamaşırhane kırma çatılı, kargir ve dikdörtgen planlıdır. Moloz taş ve ahşap malzemeyle inşa edilen yapı çamaşırhane olarak tasarlanmıştır. Dikdörtgen planın kısa kenarında yer alan giriş cephesinde bir adet ahşap söveli ve ahşap kanatlı kapı ile yapıya girilir. Yapı iki yana eğimli kırma çatılı olup, çatı saç malzeme ile kaplıdır. İçerden ahşap karkaslı geçmelerle oluşturulan çatı makası sistemle yapılmıştır. İçerde tavanı oluşturan ayrıca bir çatı kaplaması bulunmamaktadır. İç mekanda tam ortada devşirme bir sütun parçasından kasesi bulunan ahşap bir dikme bulunur. Girişin karşı cephesinin sağ köşesinde duvardaki islerden anlaşıldığı üzere kazanların konulduğu bölüm görünmekte ancak ocak nişi bulunmamaktadır. Sol tarafta ise zemin kotunun altında su kanalının geçtiği dikdörtgen planlı bir çukur hazne bulunmaktadır. Bu haznenin üzerine iki adet köprü gibi geçişi sağlayan yürüme alanı yapılmıştır. Köy sakinlerinden edinilen bilgiye göre kanaldan gelen su ile çamaşırlar bu çukur bölümlerde çignenerek ve büyük ahşap sopalarla ezilerek yıkanıyordu. Çamaşırhanenin beden duvarlarında moloz taşların arasına atılan köşelerde dik, cephelerde çapraz, su basman seviyesinde yatay ahşap hatillar çamaşırhaneye estetik bir görünüm kazandırmıştır. Tarihi bilinmeyen çamaşırhanenin 20. Yüzyılda inşa edildiği, geç dönem Osmanlı mimarisinin bir eseri olduğu değerlendirilmektedir. Halkın ortak bir kullanım alanı olan çamaşırhaneler, dönemin sosyal ve kültürel yaşantısı hakkında önemli ipuçları vermektedir. Bu çamaşırhane de gerek mimari yapısı, gerek dönemin temizlik anlayışını günümüze taşıması ve köy içindeki konumu ile korunmaya değer bir kültür varlığıdır.

**ÖNERİLEN KULLANIM**  
Çamaşırhane- Sosyal-Kültürel Mekan

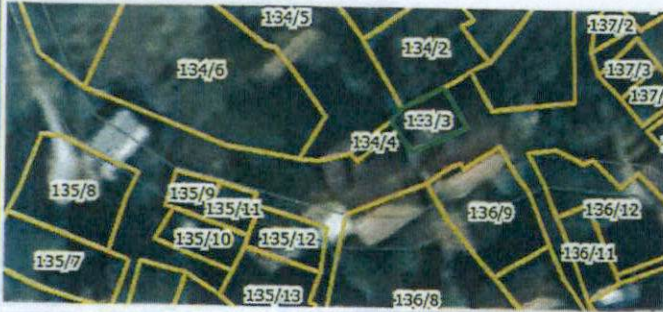
VAZİYET PLANI:

**AYRINTILI TANIM:** Eskişehir İli, Mihaliççik İlçesi, Gürleyik Mahallesi, Aşağıkıyı Mevkii 134 ada 3 parselde yer alan tarihi ve banisi bilinmeyen çamaşırhane kargir, kırma çatılı ve dikdörtgen planlıdır. Moloz taş ve ahşap malzemeye inşa edilen yapı, çamaşırhane olarak tasarlanmıştır. Dikdörtgen planın kısa kenarında yer alan giriş cephesinde bir adet ahşap söveli ve ahşap kanatlı kapı ile yapıya girilir. Yapı iki yana eğimli kırma çatılı olup, çatı marsilya tipi kiremit kaplıdır. İçerden ahşap karkaslı geçmelerle oluşturulan çatı makası sistemle yapılmıştır. İçerde tavani oluşturan ayrıca bir çatı kaplaması bulunmamaktadır. İç mekanda girişin karşı cephesinde tüm cephe boyunca uzanan 1 adet dikdörtgen planlı çeşme yalağı bulunmaktadır. Giriş kapısının hemen yanında dikdörtgen planlı büyük bir niş görülmektedir. Bu niş, duvardaki islerden ve çatıda devam eden bacadan anlaşıldığı üzere ocak olarak kullanılmıştır. Buralarda muhtemelen büyük kazanlarda su kaynatılarak çamaşırlar yıkanmaktaydı. Yapının içinde sağ ve sol cephede devam eden oturma sekileri görülmekte ancak çamaşır tekneleri günümüze ulaşmamıştır. Yapının beden duvarlarında moloz taş malzeme ile birlikte ahşap hatıllar görülmektedir. Çatı kotundan başlayarak belli bir seviyeye kadar tüm beden duvarlarında boşluklar vardır.

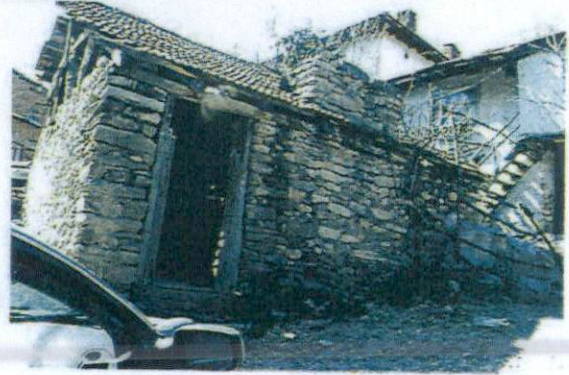
FOTOĞRAF:

**GENEL TANIM:** Moloz taş ve ahşap olarak inşa edilmiş çamaşırhane, dikdörtgen planlı ve kırma çatılı olup, içerisinde ocak nişi ve yalak barındırmaktadır. Dönemin sosya-yaşantısını, temizlik kültürünü yansıtan, ortak kullanım alanları hakkında önemli ipuçları veren sivil mimarlık örneğidir.

ÖNERİLEN KULLANIM  
Çamaşırhane- Sosyal-Kültürel Mekan

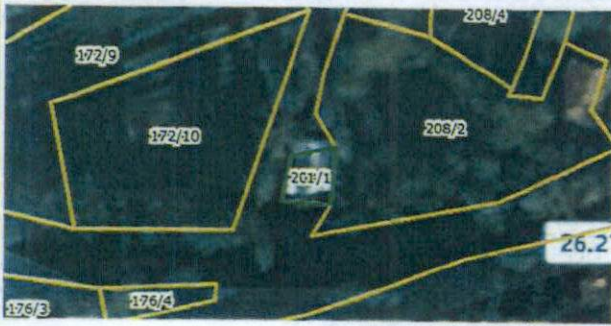
VAZİYET PLANI:

**AYRINTILI TANIM:** Eskişehir İli, Mihaliççik İlçesi, Gürleyik Mahallesi, Öte Yaka Mevkii 208 ada 1 parselde yer alan, ne zaman inşa edildiği bilinmeyen çamaşırhane kagir kırma çatılı ve dikdörtgen planlıdır. Moloz taş ve kerpiç ve ahşap malzemeye inşa edilen yapı çamaşırhane olarak tasarlanmıştır. Yol kotunun altında kalan çamaşırhaneye küçük bir patika yoldan inilir. Yola bakan arka cephenin önemli bir bölümü toprak altındadır. Dikdörtgen planın kısa kenarında yer alan giriş cephesinde bir adet ahşap söveli ve ahşap kanatlı kapı ile yapıya girilir. Yapı iki yana eğimli kırma çatılı olup, çatı saç malzeme ile kaplıdır. İçerden ahşap karkaslı geçmelerle oluşturulan çatı makaslı sistemle yapılmıştır. İçerde tavanı oluşturan ayrıca bir çatı kaplaması bulunmamaktadır. İç mekanda tam ortada ahşap bir dikme bulunur. Girişin sağ yan cephesinde tüm cephe boyunca uzanan 1 adet dikdörtgen planlı çeşme yalağı bulunmaktadır. Sol cephede ise duvardaki islerden anlaşıldığı üzere kazanların konulduğu bölüm görünmekte ancak ocak nişi bulunmamaktadır. Sağ duvar ve sol duvar arasında 10 cm yüksekliğinde iki paralel seki uzanmaktadır.

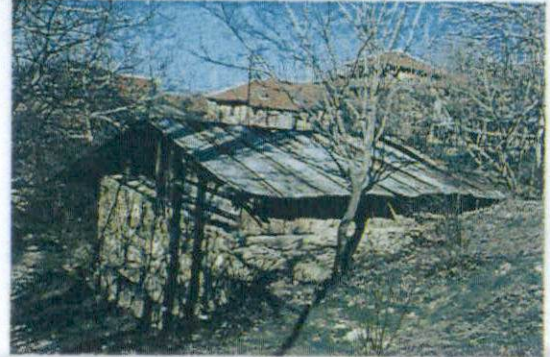
FOTOĞRAF:

**GENEL TANIM:** Moloz taş ve ahşap olarak inşa edilmiş çamaşırhane, dikdörtgen planlı ve kırma çatılı olup, dönemin sosyal yaşantısını, temizlik kültürünü yansıtan, ortak kullanım alanları hakkında önemli ipuçları veren sivil mimarlık örneğidir.

ÖNERİLEN KULLANIM  
Çamaşırhane- Sosyal-Kültürel Mekan

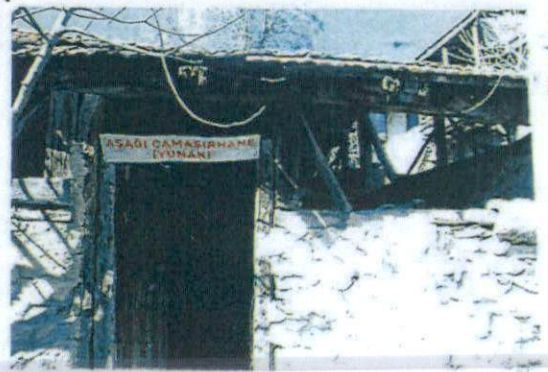
**FOTOĞRAF:**

**GENEL TANIM:** Kerpiç ve ahşap olarak inşa edilmiş çamaşırhane, dikdörtgen planlı ve kırma çatılı olup, içerisinde ocak nişleri ve yalak barındırmaktadır. Dönemin sosyal yaşantısını, temizlik kültürünü yansıtan, ortak kullanım alanları hakkında önemli ipuçları veren sivil mimarlık örneğidir.

<p><b>AYRINTILI TANIM:</b> Eskişehir İli, Mihalıççık İlçesi, Gürleyik Mahallesi, Aşağıkuyu Mevkii 135 ada 1 parselde yer alan ve tarihi ve banisi bilinmeyen çamaşırhane oldukça harap durumdadır. Dikdörtgen planlı, kerpiç ve ahşap malzemeyle inşa edilen yapı çamaşırhane olarak tasarlanmıştır. Dikdörtgen planın kısa kenarında yer alan giriş cephesinde bir adet ahşap söveli ve ahşap kanatlı kapı ile yapıya girilir. Yapı iki yana eğimli kırma çatılı olup, çatı marsilya tipi kiremit kaplıdır. İçerden ahşap karkaslı geçmelerle oluşturulan çatı makaslı sistemle yapılmıştır. İçerde tavanı oluşturan ayrıca bir çatı kaplaması bulunmamaktadır. İç mekanda sağda 1 adet dikdörtgen planlı çeşme yalağı bulunmaktadır. Giriş kapısının karşı cephesinde 2 adet, yuvarlak kemerli niş görülmektedir. Bu nişler duvardaki işlerden anlaşıldığı üzere ocak olarak kullanılmıştır. Buralarda muhtemelen büyük kazanlarda su kaynatılarak çamaşırlar yıkanmaktaydı. Yapı içinde tekne ve sekiler günümüze ulaşmamıştır. Yapının beden duvarlarında kerpiç malzeme ile birlikte ahşap hatullar ve moloz taşlarda görülmektedir. Çatı kotundan başlayarak belli bir seviyeye kadar tüm beden duvarlarında boşluklar vardır. Hemen yan cephesine bitişik durumdaki çeşme ise kültür varlığı özelliği göstermemektedir.</p> <p>Tarihi bilinmeyen çamaşırhanenin 20. Yüzyılda inşa edildiği, geç dönem Osmanlı mimarisinin bir eseri olduğu değerlendirilmektedir. Halkın ortak bir kullanım alanı olan çamaşırhaneler, dönemin sosyal ve kültürel yaşantısı hakkında önemli ipuçları vermektedir. Bu çamaşırhane de gerek mimari yapısı, gerek dönemin temizlik anlayışını günümüze taşımaya ve köy içindeki konumu ile korunmaya değer bir kültür varlığıdır.</p>	<b>TEKNİK BİLGİLER</b>	SU	ELEKTRİK	ISITMA	KANALİZASYON

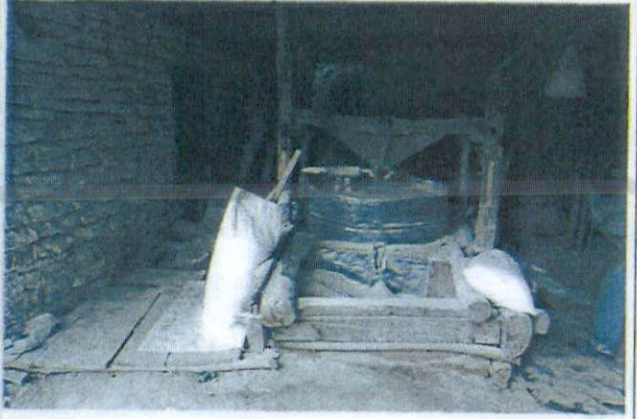
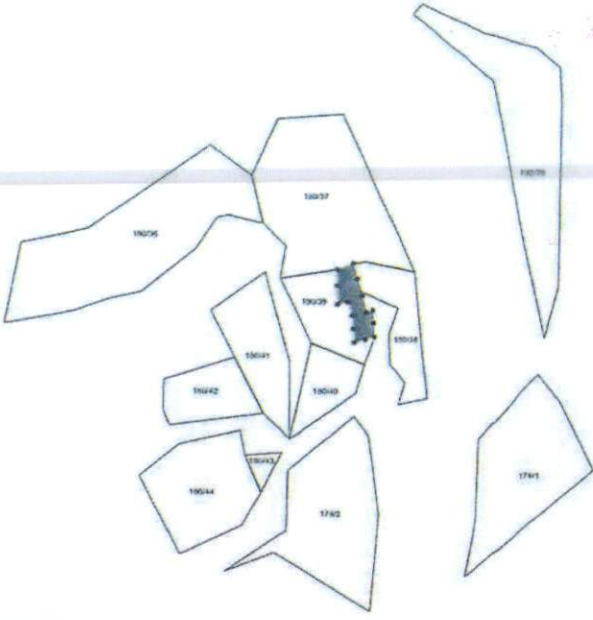
AYRINTILI TANIM:																																			
<p>Söz konusu unitesi Gürleyik Mahallesi, 180 ada, 39 parselde kayıtlı değirmenin üç tarafı kapalı, ön tarafı açık kısımda yer almaktadır. Söz konusu değirmen ünitesi, görünen kısmında tahıl-sepeti(teknesi), bu sepeti taşıyan iskelet (kasnak), un haznesi, değirmen taşı, çakıldak, tahıl doldurma platformu vb. elemanlarının yer alması; alt kısmında çarkının bulunması; ayrıca su yolu ve kemeriinin de bulunması nedeniyle klasik su değirmeni tipindedir. Bahsi geçen değirmen ünitesi çalışır durumda olup, tarihi değeri ve özgünlüğünü korumaktadır.</p>

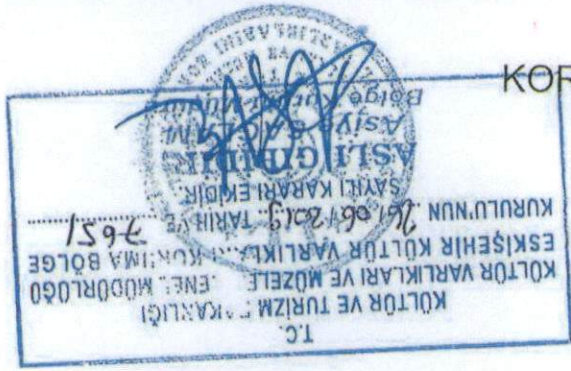
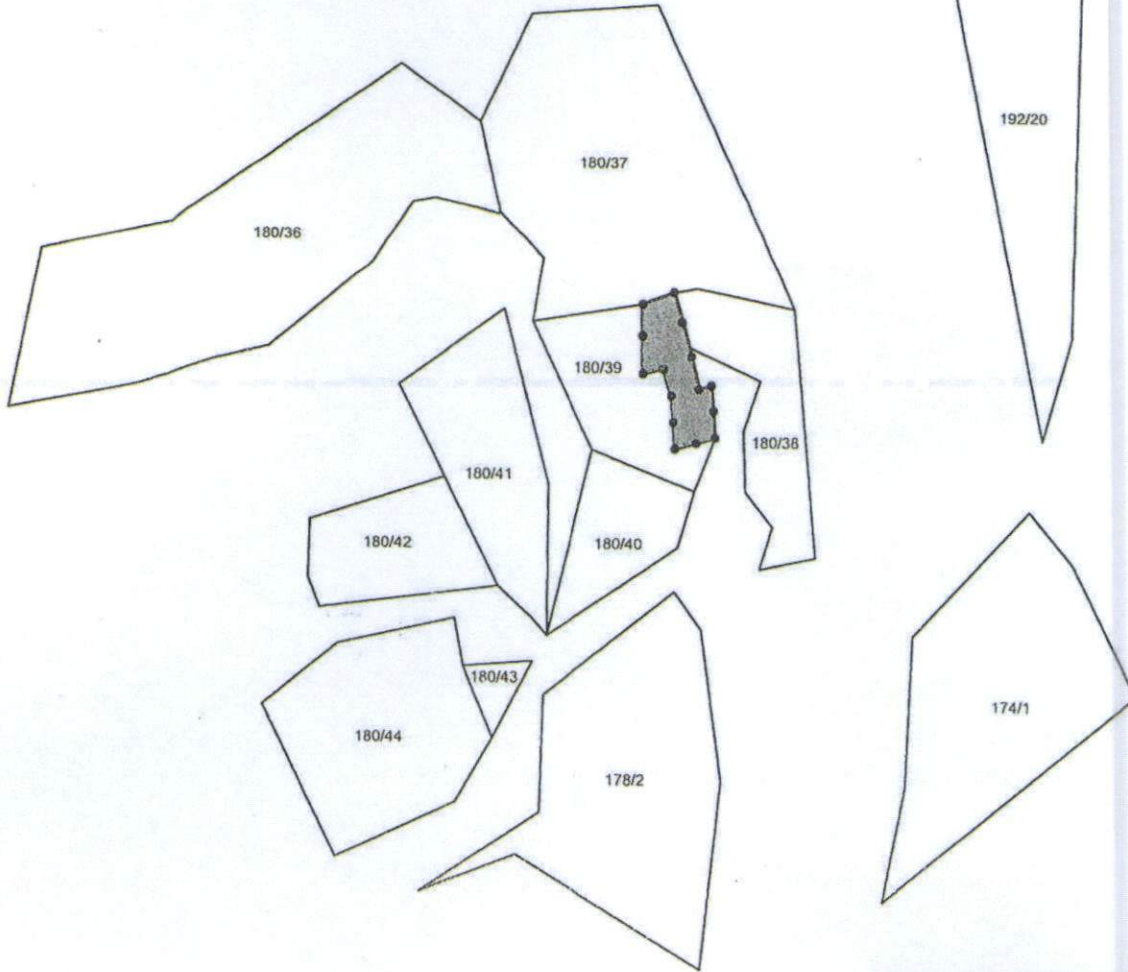
# KORUNMA ALANI KROKİSİ

İL: ESKİŞEHİR  
İLÇE: MİHALIÇÇIK  
MAH: GÜRLEYİK
