T.C.  
**KÜLTÜR VE TURİZM BAKANLIĞI**  
**ESKİŞEHİR KÜLTÜR VARLIKLERINI KORUMA BÖLGE KURULU**  
**KARAR**

**Toplantı Tarih ve no:** 26.06.2019 - 312  
**Karar Tarih ve no :** 26.06.2019 - 7651

Eskişehir İli, Mihalıççık İlçesi, Gürleyik Mahallesi'nde ve 180 ada, 39 parselde yer alan Gürleyik Kaklık Tepesi Nitelikli Doğal Koruma Alanında kalan dejirmendeki mevcut un öğretme ünitesinin; aynı mahallede yer alan İmamlar Mevkii, 124 ada, 19 parsel; Aşağıkıyı Mevkii, 134 ada, 3 parsel; Aşağıkıyı Mevkii, 135 ada, 1 parsel; Subaşı Mevkii, 195 ada, 9 parsel ve Öteyaka Mevkii, 208 ada, 1 parselde yer alan çamaşırhanelerin 2863 Sayılı Yasa kapsamında tescil edilmesi talebine ilişkin bilgi ve belgelerin iletildiği Kültür Varlıklarını ve Müzeler Genel Müdürlüğü'nün 26.09.2018 tarih ve 75383205-165.02.04-E-777706 sayılı yazısı ve eki Sn. Halit GÜRSOY'un 12.09.2018 tarihli dilekçesi, Eskişehir Valiliğinin (Çevre ve Şehircilik İl Müdürlüğü) 29.11.2018 tarih ve 58346687-299-E.15812 sayılı yazısı ile 17.06.2019 tarih ve 58346687-252.01.02-E.12065 sayılı yazısı, Eskişehir Valiliğinin (Kadastro Müdürlüğü) 02.04.2019 tarih ve 82953731 sayılı yazısı, Kütahya Vakıflar Bölge Müdürlüğü'nün 12.04.2019 tari

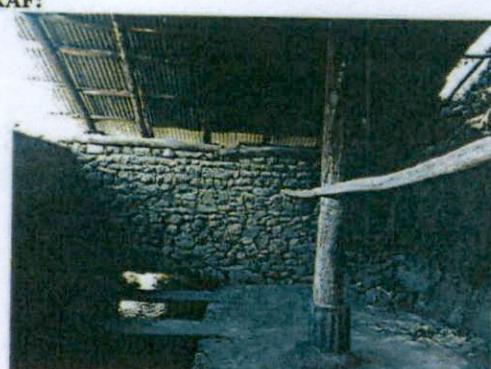
**GENEL TANIM:** Ne zaman inşa edildiği bilinmeyen çamaşırhane dikdörtgen planlıdır. Moloz taş ve ahşap malzemeyle inşa edilen yapı çamaşırhane olarak tasarlanmıştır. Dönemin sosyal yaşıntısını, temizlik kültürünü yansitan, ortak kullanım alanları hakkında önemli ipuçları veren sivil mimarlık örneğidir.

**AYRINTILI TANIM:** Eskişehir İli, Mihalçık İlçesi, Gürleyik Mahallesi, İmamlar Mevkii 124 ada 19 parselde yer alan tarihi ve banisi bilinmeyen çamaşırhane kırma çatılı, kargir ve dikdörtgen planlıdır. Moloz taş ve ahşap malzemeyle inşa edilen yapı çamaşırhane olarak tasarlanmıştır. Dikdörtgen planın kısa kenarında yer alan giriş cephesinde bir adet ahşap söveli ve ahşap kanalı kapı ile yapıya girilir. Yapı iki yana eğimli kırma çatılı olup, çatı saç malzeme ile kaplıdır. İçerden ahşap karkası geçmelerle oluşturulan çatı makası sistemle yapılmıştır. İçerde tavanı oluşturan ayrıca bir çatı kaplaması bulunmamaktadır. İç mekanda tam ortada devşirme bir sütun parçasından kadesi bulunan ahşap bir dikme bulunur. Girişin karşı cephesinin sağ köşesinde duvardaki işlerden anlaşıldığı üzere kazanların konuluğu bölüm görünümdede ancak ocak nişi bulunmamaktadır. Sol tarafta ise zemin kotunun altında su kanalının geçtiği dikdörtgen planlı bir çukur havuzne bulunmaktadır. Bu havuzun üzerinde iki adet köprü gibi geçiş sağlayan yürtüme alanı yapılmıştır. Köy sakinlerinden edinilen bilgiye göre kanaldan gelen su ile çamaşırlar bu çukur bölgelerde çignenerek ve büyük ahşap sopalarla ezilerek yıkandırdı. Çamaşırhanenin beden duvarlarında moloz taşlarının arasına atılan köşelerde dik, cepheerde çapraz, su basman seviyesinde yatay ahşap hatlar çamaşırhaneye estetik bir görünüm kazandırmıştır. Tarihi bilinmeyen çamaşırhanenin 20. yüzyılda inşa edildiği, geç dönem Osmanlı mimarisinin bir eseri olduğu değerlendirilmektedir. Halkın ortak bir kullanım alanları olan çamaşırhaneler, dönemin sosyal ve kültürel yaşıntısı hakkında önemli ipuçları vermektedir. Bu çamaşırhane de gerek mimari yapısı, gerek dönemin temizlik anlayışını günümüzze taşıması ve köy içindeki konumu ile korunmaya değer bir kültür varlığıdır.

ÖNERİLEN KULLANIM  
Çamaşırhane- Sosyal-Kültürel Mekan

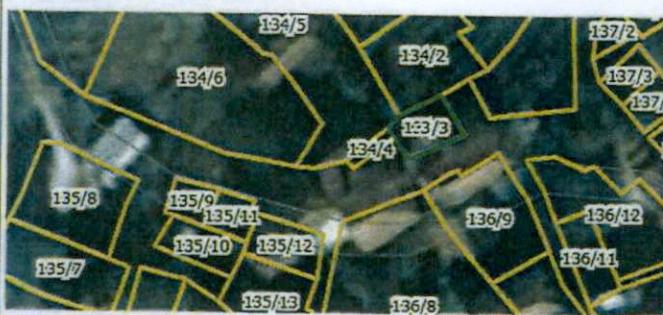
#### VAZİYET PLANI:

**AYRINTILI TANIM:** Eskişehir İl, Mihalıççık İlçesi, Gürleyik Mahallesi, Aşağıkıylı Mevkii 134 ada 3 parselde yer alan tarihi ve banisi bilinmeyen çamaşırhane kargir, kırma çatılı ve dikdörtgen planlıdır. Moloz taş ve ahşap malzemeyle inşa edilen yapı, çamaşırhane olarak tasarılmıştır. Dikdörtgen planın kısa kenarında yer alan giriş cephesinde bir adet ahşap söveli ve ahşap kanatlı kapı ile yapıya girilir. Yapı iki yana eğimli kırma çatılı olup, çatı marsilya tipi kiremit kaplıdır. İçerden ahşap karkaslı geçmelerle oluşturulan çatı makası sisteme yapılmıştır. İçerde tavanı oluşturan ayrıca bir çatı kaplaması bulunmamaktadır. İç mekanda girişin karşı cephesinde tüm cephe boyunca uzanan 1 adet dikdörtgen planlı çeşme yalağı bulunmaktadır. Giriş kapısının hemen yanında dikdörtgen planlı büyük bir niş bulunmaktadır. Bu niş, duvardaki islerden ve çatıda devam eden bacadan anlaşıldığı üzere ocak olarak kullanılmıştır. Buralarda muhtemelen büyük kazanlarda su kaynatılarak çamaşırlar yıkanmaktadır. Yapının içinde sağ ve sol cephe de devam eden oturma sekili görülmektedir. Yapının beden duvarlarında moloz taş malzeme ile birlikte ahşap hatıllar görülmektedir. Çatı kotundan başlayarak belli bir seviyeye kadar tüm beden duvarlarında boşluklar vardır.

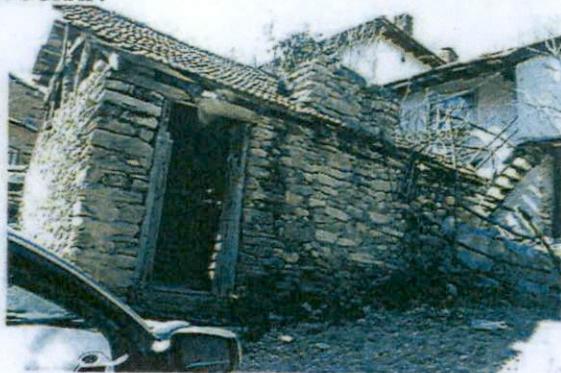
#### FOTOĞRAF:

**GENEL TANIM:** Moloz taş ve ahşap olarak inşa edilmiş çamaşırhane, dikdörtgen planlı ve kırma çatılı olup, içerisinde ocak nişi ve yalak barındırmaktadır. Dönemin sosyal yaşıntısını, temizlik kültürünü yansitan, ortak kullanım alanları hakkında önemli ipuçları veren sivil mimarlık örneğidir.

Tarihi bilinmeyen çamaşırhanenin 20. Yüzyılda inşa edildiği, geç dönem Osmanlı mimarisinin bir eseri olduğu değerlendirilmektedir. Halkın ortak bir kullanım alanı olan çamaşırhaneler, dönemin sosyal ve kültürel yaşıntısı hakkında önemli ipuçları vermektedir. Bu çamaşırhane de gerek mimari yapısı, gerek dönemin temizlik anlayışını günümüze taşıması ve köy içindeki konumu ile korunmaya değer bir kültür varlığıdır.

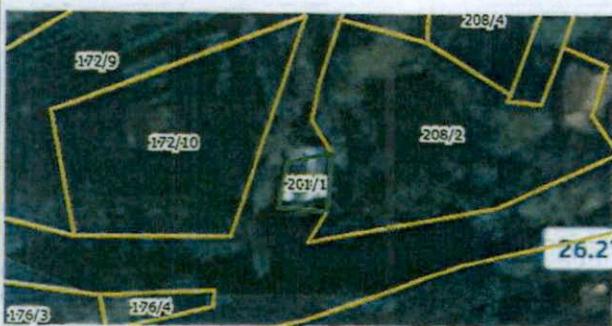
#### VAZİYET PLANI:

**AYRINTILI TANIM:** Eskişehir İl, Mihalıççık İlçesi, Gürleyik Mahallesi, Öte Yaka Mevkii 208 ada 1 parselde yer alan, ne zaman inşa edildiği bilinmeyen çamaşırhane kagir karma çatılı ve dikdörtgen planlıdır. Moloz taş ve kerpiç ve ahşap malzemeyle inşa edilen yapı çamaşırhane olarak tasarlanmıştır. Yol kotunun altında kalan çamaşırhaneye küçük bir patika yoldan inilir. Yola bakan arka cephenin önemli bir bölümü toprak altındadır. Dikdörtgen planın kısa kenarında yer alan giriş cephesinde bir adet ahşap söveli ve ahşap kanatlı kapı ile yapıya girilir. Yapı iki yana eğimli karma çatılı olup, çatı saç malzeme ile kaplıdır. İçerden ahşap karkaslı geçmelerle oluşturulan çatı makası sisteme yapılmıştır. İçerde tavarı oluşturan ayrıca bir çatı kaplaması bulunmamaktadır. İç mekanda tam ortada ahşap bir dikme bulunur. Girişin sağ yan cephesinde tüm cephe boyunca uzanan 1 adet dikdörtgen planlı çeşme yalağı bulunmaktadır. Sol cephe ise duvardaki islerden anlaşıldığı üzere kazanların konulduğu bölüm görünümekte ancak ocak nişi bulunmamaktadır. Sağ duvar ve sol duvar arasında 10 cm yüksekliğinde iki paralel seki uzanmaktadır.

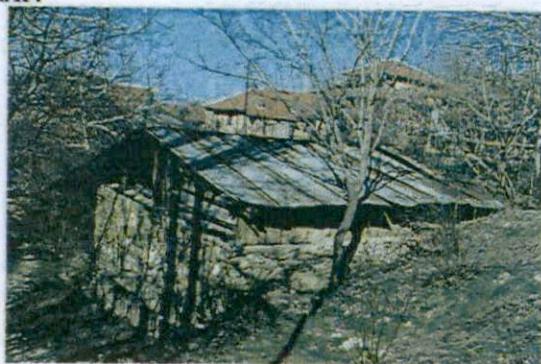
#### FOTOĞRAF:

**GENEL TANIM:** Moloz taş ve ahşap olarak inşa edilmiş çamaşırhane, dikdörtgen planlı ve kırma çatılı olup, dönemin sosyal yaştansını, temizlik kültürünü yansitan, ortak kullanım alanları hakkında önemli ipuçları veren sivil mimarlık örneğidir.

Tarihi bilinmeyen çamaşırhanenin 20. Yüzyılda inşa edildiği, geç dönem Osmanlı mimarisinin bir eseri olduğu değerlendirilmektedir. Halkın ortak bir kullanım alanı olan çamaşırhaneler, dönemin sosyal ve kültürel yaştansı hakkında önemli ipuçları vermektedir. Bu çamaşırhane de gerek mimari yapısı, gerek dönemin temizlik anlayışını günümüze taşıması ve köy içindeki konumu ile korunmaya değer bir kültür varlığıdır.

ÖNERİLEN KULLANIM  
Çamaşırhane- Sosyal-Kültürel Mekan

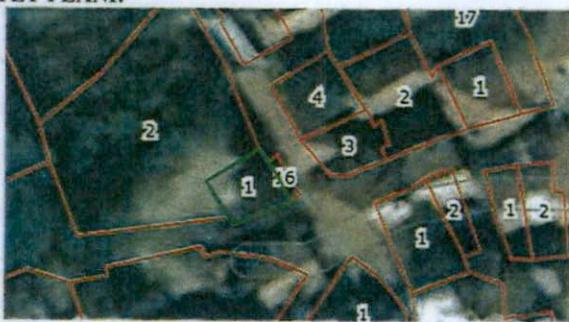
**VAZİYET PLANI:**

Tarihi bilinmeyen çamaşırhanenin 20. Yüzyılda inşa edildiği, geç dönem Osmanlı mimarisinin bir eseri olduğu değerlendirilmektedir. Halkın ortak bir kullanım alanı olan çamaşırhaneler, dönemin sosyal ve kültürel yaşantısı hakkında önemli ipuçları vermektedir. Bu çamaşırhane de gerek mimari yapısı, gerek dönemin temizlik anlayışını günümüze taşımaması ve köy içindeki konumu ile korunmaya değer bir kültür varlığıdır.

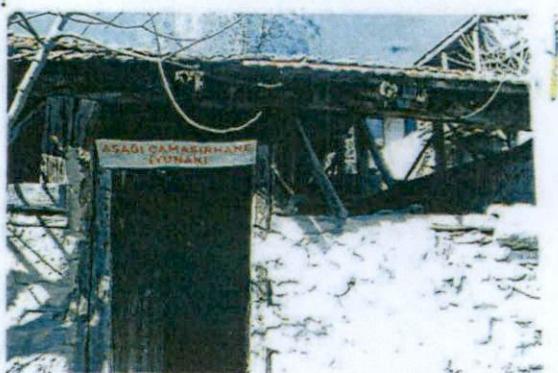
**FOTOĞRAF:**

**GENEL TANIM:** Kerpiç ve ahşap olarak inşa edilmiş çamaşırhane, dikdörtgen planlı ve kırma çatılı olup, içerisinde ocak nişleri ve yalak barındırmaktadır. Dönemin sosyal yaştansıtı, temizlik kültürünü yansitan, ortak kullanım alanları hakkında önemli ipuçları veren sivil mimarlık örneğidir.

**AYRINTILI TANIM:** Eskişehir İli, Mihalıçık İlçesi, Gürleyik Mahallesi, Aşağıkiyı Mevkii 135 ada 1 parselde yer alan ve tarihi ve banisi bilinmeyen çamaşırhane oldukça harap durumdadır. Dikdörtgen planlı, kerpiç ve ahşap malzemeyle inşa edilen yapı çamaşırhane olarak tasarlanmıştır. Dikdörtgen planın kısa kenarında yer alan giriş cephesinde bir adet ahşap söveli ve ahşap kanatlı kapı ile yapıya girilir. Yapı iki yana eğimli kırma çatılı olup, çatı marsilya tipi kiremit kahplıdır. İçerden ahşap karkaslı geçmelerle oluşturulan çatı makaslı sistemle yapılmıştır. İçerde tavanı oluşturan ayrıca bir çatı kaplaması bulunmamaktadır. İç mekanda sağda 1 adet dikdörtgen planlı çeşme yalağı bulunmaktadır. Giriş kapısının karşı cephesinde 2 adet, yuvarlak kemerli niş bulunmaktadır. Bu nişler duvardaki işlerden anlaşıldığı üzere ocak olarak kullanılmıştır. Buralarda muhtemelen büyük kazanlarda su kaynatılarak çamaşırlar yıkanmaktadır. Yapı içinde teknne ve sekiler günümüze ulaşmamıştır. Yapının beden duvarlarında kerpiç malzeme ile birlikte ahşap hatıllar ve moloz taşlarında görülmektedir. Çatı kotundan başlayarak belli bir seviyeye kadar tüm beden duvarlarında boşluklar vardır. Hemen yan cephesine bitişik durumdaki çeşme ise kültür varlığı özelliğini göstermemektedir.

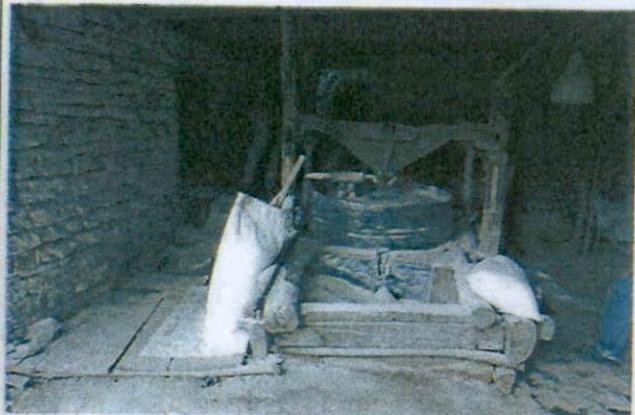
| GENEL TANIM: Gürleyik değermeninin tarihi un ünitesi | | | | | | | | | | | | | | |

Söz konusu un üntesi Gürleyik Mahallesi, 180 ada, 39 parselde kayıtlı degirmenin üç tarafı kapalı, Ön tarafı açık kısmında yer almaktadır. Söz konusu degirmen üntesi, görünen kısmında tahlı sepeti(teknesi), bu sepeti taşıyan işkelet (kasnak), un haznesi, degirmen taşı, çakıldak, tahlı doldurma platformu vb. elemanlarının yer olması; alt kısmında çarkının bulunması; ayrıca su yolу ve kemeriñin de bulunması nedeniyle klasik su degirmeni tipindedir. Bahsi geçen degirmen üntesi çalşır durumda olup, tarihi degeri ve özgünlüğünü korumaktadır.

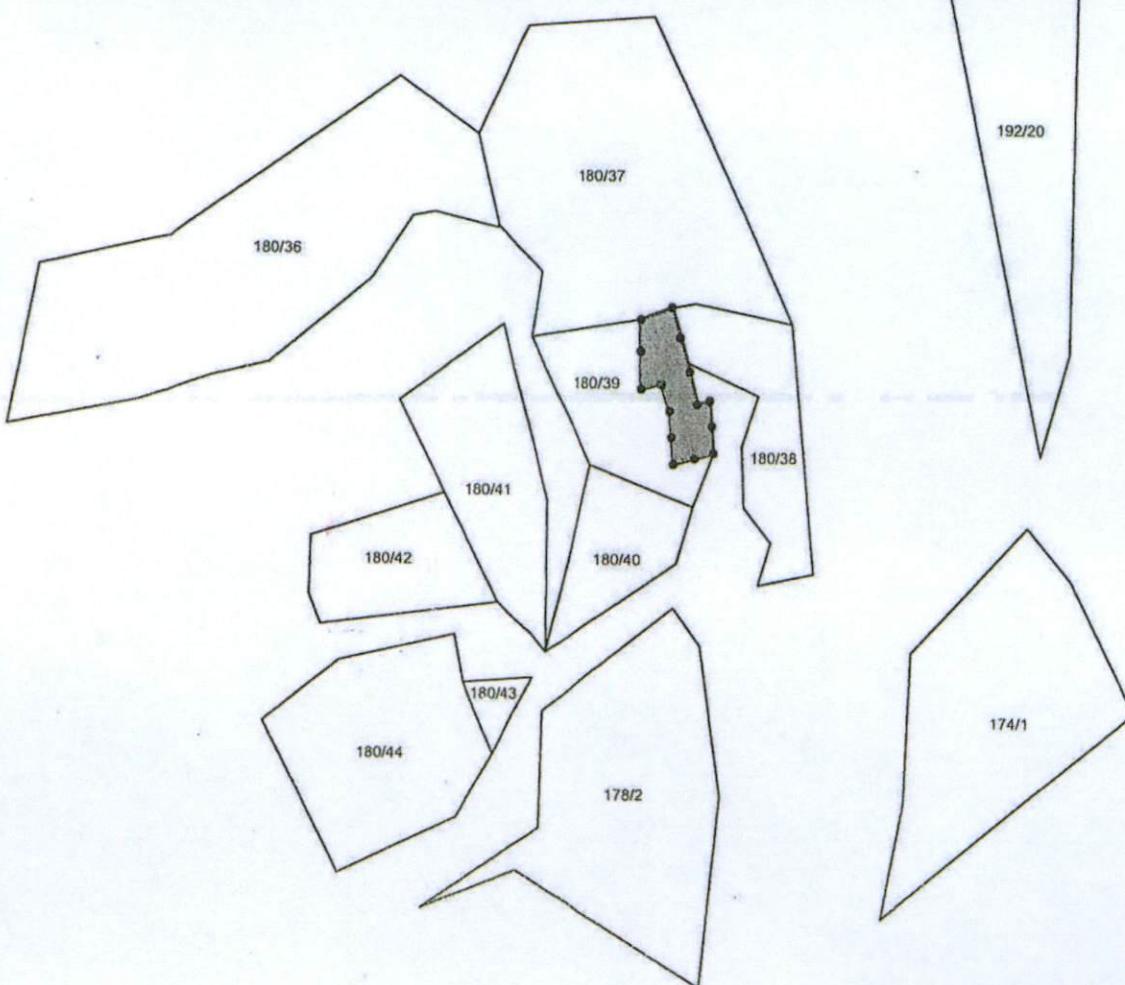
# KORUNMA ALANI KROKİSİ

KORUNMA ALANI SINIRI

KORUNMASI GEREKLİ KÜLTÜR VARLIKLARI
