AVRUPA KONSEYİ	DOĞAL VE KÜLTÜREL VARLIKLARI KORUMA ENVANTERİ	D.K.V.K.E.	ANIT	ENVANTER NO
TÜRKİYE	KÜLTÜR VARLIKLARI VE MÜZELER GENEL MÜDÜRLÜĞÜ			HARİTA NO.
İLİ: Kars	İLÇESİ: Merkez	MAHALLE KÖY VEYA MEVKİİ: Yusuf Paşa Mahallesi	KORUMA DERECESESİ: II. Grup	ANITSAL 1 X 3 CEVRESEL 1 2 3 Çevreye Aykır
SOKAK VE KAPINNO:	PAFTA	ADA 365	PARSEL 11	
ADI: z+2 katlı taşınmaz	YAPTIRAN:	YAPAN:	MİMARİ ÇAĞI (ÜSLUP):	
	YAPIM TARİHİ:	KITABE:	VAKFIYE:

GAZİLEMLER  
19. yy Baltık Mimari üslubuyla yapılmış z+2 katlı taşınmaz

KARS K.V.K.B.K.'nun 11.06.2020

Tarih ve 2785 sayılı karar ekidir.

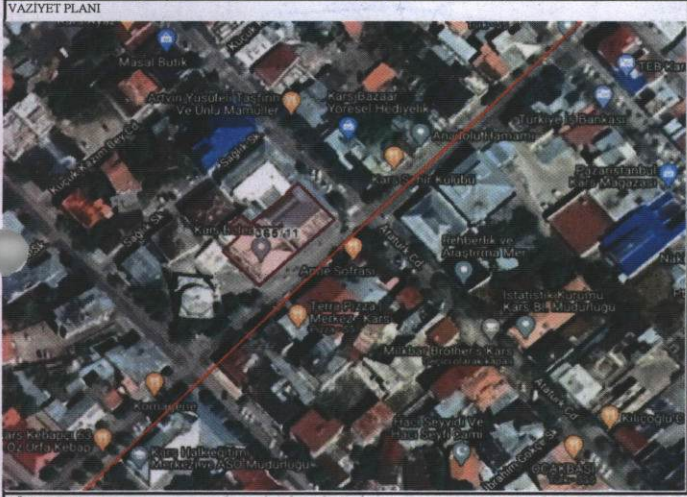
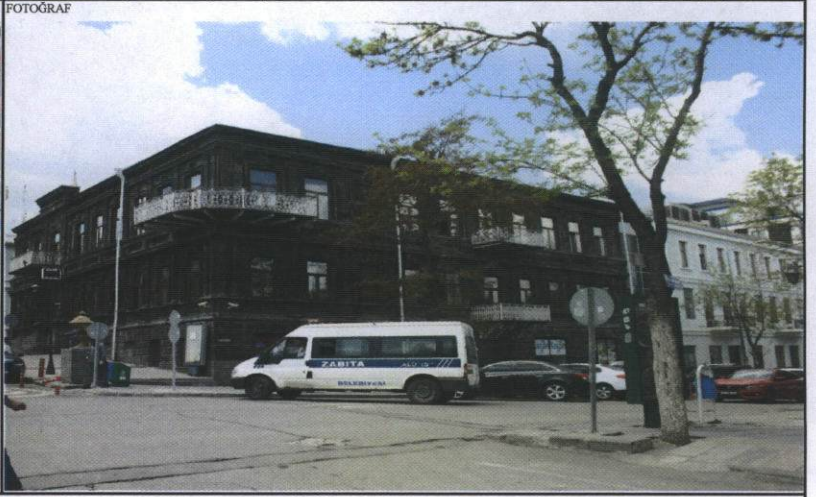
GENEL TANIMI: L plan şemasında, z+2 katlı olarak düzgün kesme taştan inşa edilmiş taşınmaz üzerinde 4 adet balkon bulunmaktadır. taşınmazın güney cephesinde birinci katta sekiz, ikinci katta dokuz olmak üzere on yedi pencere, doğu cephesinde birinci katta dokuz, ikinci katta dokuz olmak üzere on sekiz pencere yer almakta olup, doğu cephesi bodrum katı seviyesinde girişi bulunmaktadır.

KORUMA DURUMU	X İYİ	TAŞIYICI YAPI	X DIŞ YAPI	X ÜST YAPI	A İÇ YAPI	X SÜSLEME	A RUTUBET	A YOK
	B ORTA		B	B	X	B ELEMENLARI	X	B İZİ VAR
	C FENA		C	C	C	C	C	X ÖNEMLİ

AYRINTILI TANIM: Kars İli, Merkez İlçesi, Yusufpaşa Mahallesinde 365 ada 11 parselde (eski 365 ada, 3 parsel ) yer alan tescilli taşınmaz; 19. yy Baltık Mimari üslubuyla yapılmış Ana cadde üzerinde kuzey-güney ve doğu-batı yönünde z+2 katlı olarak inşa edilmiştir. Yapının güneyinde yer alan dikdörtgen formlu girişin sağında ve solunda ikişer iyon başlıklı sütuna yer verilmiştir. Bu bölüm üzerinde ikinci kat seviyesinde balkon yer almaktadır. Balkon uygulamasının sağında ve solunda ikişer iyon başlıklı sütun yer almakta olup bu bölümün üst kısmında yer alan duvar çatı hizasında yükseltilmiştir. Düzgün kesme taştan inşa edilen taşınmazın güney cephesinde birinci katta sekiz, ikinci katta dokuz olmak üzere on yedi pencere yer almakta olup pencere aralarına denk gelen bölümlere iyon başlıklı sütüncelere yer verilmiştir. Pencere alt kısımlarına dikdörtgen panolar yer almaktadır. pencere alınlıklarında yaprak şeklinde kabartmalar kullanılmıştır. ikinci katta her iki sokağa da bakar şekilde yelpaze biçimli balkon yer almaktadır. Yapının kat araları dikdörtgen panolarla belirginleştirilmiş olup; Yapının doğu cephesinde dikdörtgen formlu bodrum kat seviyesinde ikinci bir giriş kapısı mevcuttur. Bu girişin üzerinde birinci ve ikinci kat seviyesinde balkon yer almaktadır doğu cephesinde birinci katta dokuz, ikinci katta dokuz olmak üzere on sekiz pencere yer almaktadır. bu cephede de pencere aralarına denk gelen bölümlere iyon başlıklı sütüncelere yer verilmiştir. Pencere alt kısımlarına dikdörtgen panolar yer almakta olup; pencere alınlıklarında yaprak şeklinde kabartmalar kullanılmıştır.
