T.C.
KÜLTÜR VE TURİZM BAKANLIĞI
AYDIN KÜLTÜR VARLIKLARINI
KORUMA BÖLGE KURULU

KARAR

KARAR TARİHİ VE NO : 09.03.2017 – 6201

A V R U P A K O N S E Y İ	DOĞAL VE KÜLTÜREL VARLIKLARI KORUMA ENVANTERİ	D.K.V.K.E	A N I T	ENVANTER NO :
T Ü R K İ Y E	KÜLTÜR VARLIKLARI VE MÜZELER GENEL MÜDÜRLÜĞÜ			HARİTA NO :
İLİ: AYDIN	İLÇESİ: EFELER	MAHALLE : Cumhuriyet	MEVKİ: -	KORUMA DERECESESİ Sivil Mimarlık
ADRESİ: Cumhuriyet Mah. 1951-1952-1953 sokak Efeler/AYDIN	KADASTRO: pafta : 79	ada : 315	parsel : 1	ANITSAL 1 2 3 X ÇEVRESEL 1 2 3 ÇEVREYE AYKIRI 1 2 3
ADI: KONUT	YAPTIRAN :	YAPAN :	MİMARİ ÇAĞI :	
	YAPIM TARİHİ :	KİTABE :	VAKFIYE :

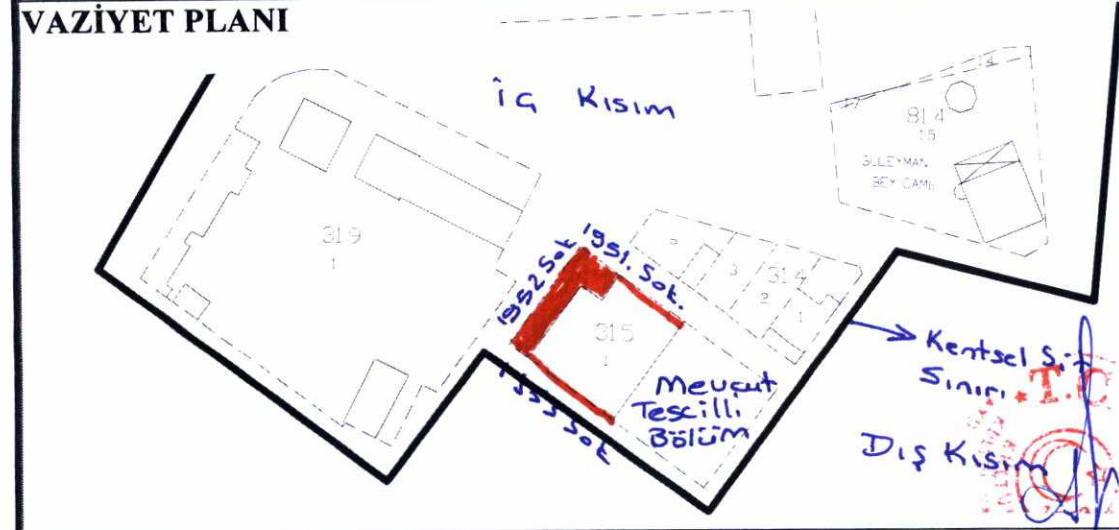
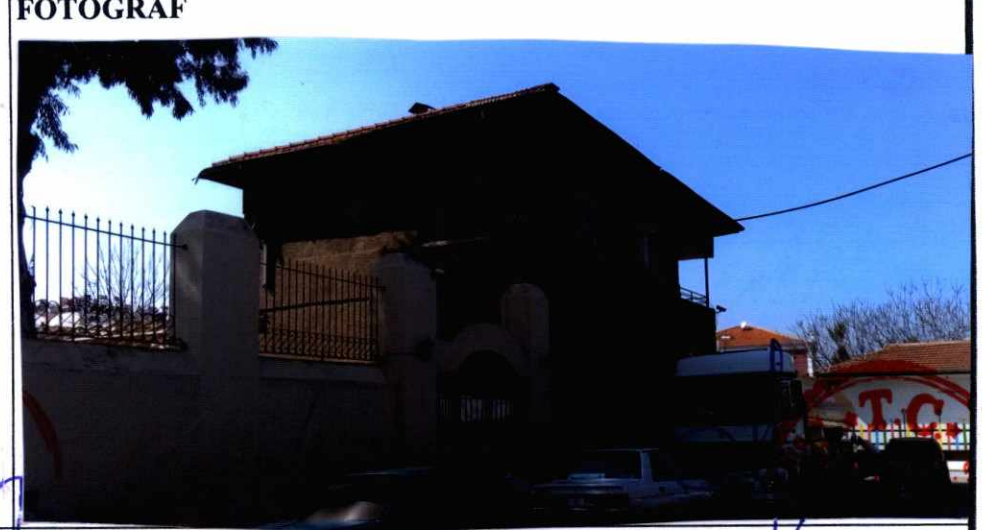
AYRINTILI TANITIM: Yapı dikdörtgen plan şemasında zemin+ iki katlı olarak inşa edilmiştir. Üst örtüsü kırma çatılı olup üzeri kiremit ile kaplıdır. Saçak seviyesi geleneksel etki ve mimari gereklilik olarak oldukça dışa taşınmış olarak düzenlenmiştir. Geniş saçak düzenlemesi yapının iklim şartlarından korunması adına gerçekleştirilmiştir. Yapı malzemesi olarak bölgedeki gerek plan gerekse mekansal ve biçimsel özellikleriyle benzer diğer yapı gruplarında kullanılan özellikleri içermekte olup dış cephe günümüzde sıvalı durumdadır. Yapı malzemesi olarak tuğla malzeme kullanılmıştır. Günümüzde sıvalarda deformasyonlar görülmektedir. Yapıdaki pencere formları dikdörtgen formlu olup oldukça uzun ve geniş tutulmuştur. Konutun biçimlendirilmesinde iklim, topografya (arazinin konumu), yöresel malzeme etkili olmuştur. Söz konusu taşınmazda Türk aile geleneğinin etkisiyle, alt katlarda fazla açıklık yer verilmemiştir. Zemin kat özgününde depo vb.....işleve sahiptir. Yaşama alanı üst katta şekillendirilmiştir. Bahse konu evin planı da buna göre belirlenmiştir. Yapının basit ve esaslı onarımları öncesinde Aydın Kültür Varlıklarını Koruma Bölge Kurulundan izin alınması gerekmektedir. Sokağa bakan cephede demir doğrama korkuluklu balkon yer almaktadır. Yapıdaki onarıma yönelik yapılacak eklerin niteliğinin kültür varlığı ile bütünleşmesi gerektiği ile taşınmazın mevcut durum tanımları, taşıyıcı eleman sorunları (strüktür- statik durum), yapısal bozulmalar- deformasyonlar, esere yapılan müdahaleleri içeren rölöve projesi ile tarihi araştırma ve benzeri örneklerin karşılaştırmalı etüdü sonucunda dönemler itibariyle değişikliği uğramış kısmen yıkılmış veya yok olmuş öğelerin ve yapıların ilk tasarımındaki süreçten itibaren tarihsel durumlarını belirten rapor belge ile ölçekli çizimin karşılaştırmalı ve detaylı sanat tarihçisi görüşünü içeren bilgi ve belgeler ışığında eserin özgün tasarımını açıklayıcı tarihi gelişimini irdeleyici ve kalıntıların daha iyi kavranmasını sağlamak için yapım tekniği üslubu ve farklı olduğu anlaşılan fakat tarihlenemeyen bölümler ile değişik dönemlere ait ekler ve bunlara ilişkin olası tarihleri gösterir restitüsyon projesi ve temel sorunların tespiti sonrası yaklaşım ve müdahale biçimlerini içeren restorasyon (statik, sanat tarihçisi raporu ve sıva harç analizini içeren) projesinin ivedilikle hazırlanması gerektiği, yapının günümüze ulaşmış sosyo-kültürel ve tarihi kimliğini oluşturan mekansal, biçimsel yapısal özellikleri ile çevre içindeki özgün konumu ile günümüzde bulunduğu ada içerisinde diğer yapı gruplarına göre gerek plan şeması gerekse özgün yapı öğelerindeki özellikleri ile yöresel ve mahalli özellikler göstermesi, kültür mirasının yaşatılarak korunması ve kent bütününden kopan tarihi alanların kente geri kazandırılmasının gerekmekte olması, kültürel sürdürülebilirlik açısından, yapıldığı dönemin mimari yapım tekniklerini, malzemelerini ve özellikle de sivil mimarlık örneği yapısı olması ile geçmişte varılan teknik düzeyin belgesini taşıması, fiziksel olarak da tarihî, mimari, kültürel birikimize geri dönüşü olmayan bir tahribat sürecinin devam etmesi ve gelecek kuşaklara konut yapılarına hitap eden yapı örnekleri hakkında daha sağlıklı bir kültür mirası bırakılabileceği bağlamında tescilin sağlanması gerekmektedir.
