**KÜLTÜR VE TURİZM BAKANLIĞI
AYDIN KÜLTÜR VARLIKLARINI
KORUMA BÖLGE KURULU**

KARAR

Karahöyük Pazar Değirmeni; Denizli İli, Acipayam İlçesi, Karahöyük Avşarı Mahallesi sınırları içinde bulunmaktadır.

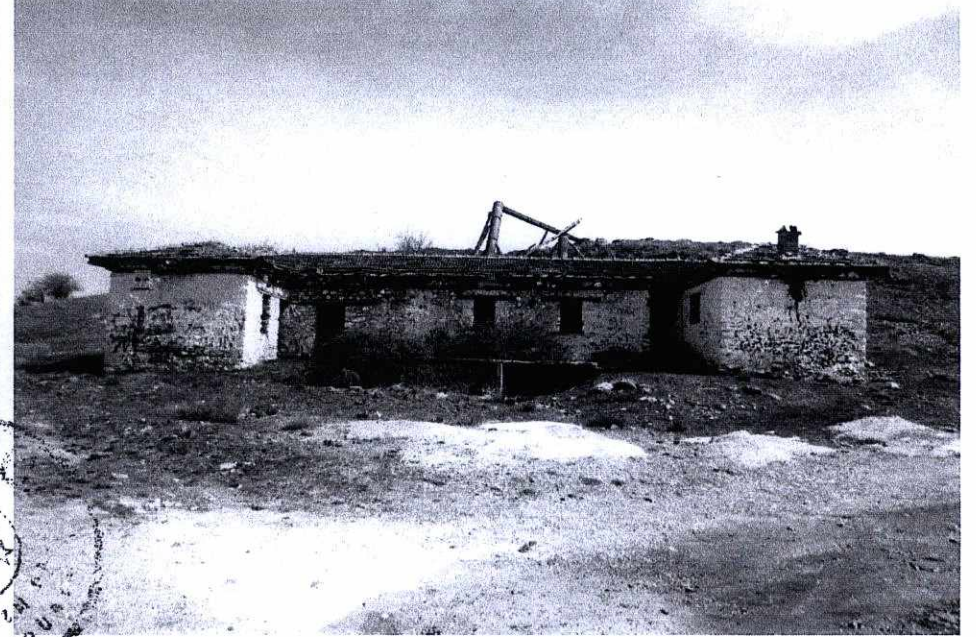
FOTOĞRAF

KORUMA DURUMU	A	İYİ	TAŞIYICI YAPI	A	DIŞ YAPI	A	ÜST YAPI	A	İÇ YAPI	A	SÜSLEME ELEMENLARI	A	RUTUBET	X	YOK
	X	ORTA		X		B		B		X		X		B	İZİ VAR
	C	FENA		C		C		X		C		C		C	ÖNEMLİ

GÖZLEMLER 20 yy. sonlarına kadar kullanılmıştır.

YAPILAN ONARIMLAR : Onarım yapılması gerekmektedir.

Pazar . Değirmeni; Denizli, Burdur karayolu güzergahında, Karahöyük Avşarına sapan yolun doğu bitişiğindedir. Su değirmeni "U" planlıdır. Duvarları taş örgülü, üzeri kiremitle kaplı kırma çatıyla örtülüdür. Değirmenin girişi batı tarafında olup girişin güney tarafında yan yana iki tane müşteri ve değirmencinin kullanımına ait oda mevcuttur. Bu mekanın pencereleri kare formlu olup güney cephesinde yer almaktadır. Değirmenin kuzey tarafında da güney tarafındaki simetriği olarak yapılmış yan yana iki mekan bulunmaktadır. Batı tarafındaki ilk mekanda ocak bulunmakta olup müşterilerin beslenme ihtiyaçlarını giderdiği oda olduğu düşünülmektedir. Bu mekanın Pencereleri güney tarafında yer almaktadır. Dikdörtgen formludur. Bu odanın kuzey tarafında yer alan mekan ise değirmen müşterilerin hayvanlarını barındırdığı ahır olarak kullanılmıştır. Dikdörtgen planlı değirmen mekanında ise iki obandan gelen suyun döndürdüğü iki değirmen taşı(ocağı) yer almaktadır. Değirmen taşının üzerinde bulunan tahıl ambarı, çakıldak ve unluğun yer aldığı ahşap düzenek ise yerinde yoktur.

Bu mekanın altında yer alan domuzluk bölümünde de, üstteki değirmen taşlarının altında demirden yapılmış çark ve iğ demiri yerinde mevcuttur. Yapının kuzey tarafındaki su arkından, değirmen suyunun demirden yapılmış iki obanla değirmenin domuzluk bölümüne su taşınmaktadır. Boyradan çıkan su çarkı döndürerek değirmen çalıştırmıştır. Döneminde özellikle sonbahar ve kış mevsiminde suyun bol aktığı mevsimlerde değirmende tahıl öğütülmüştür.

ÖNERİLEN KULLANIMI : Sosyal amaçlı kullanım
