T.C.
KÜLTÜR VE TURİZM BAKANLIĞI
AYDIN KÜLTÜR VARLIKLARINI
KORUMA BÖLGE KURULU

KARAR

Aydın İli, Kuşadası İlçesi, Alacamescit Mahallesinde bulunan, ve tapunun 187 ada, 11 parsel numarasında kayıtlı tescilli taşınmaza ilişkin, Korunması Gerekli Taşınmaz Kültür Varlıklarının Tespit ve Tescili Hakkındaki Yönetmelik kapsamında hazırlanan tescil fişinin uygun olduğuna karar verildi.

A V R U P A K O N S E Y İ		DOĞAL VE KÜLTÜREL VARLIKLARI KORUMA ENVANTERİ		D.K.V.K.E A N I T		ENVANTER NO :	
T Ü R K İ Y E		KÜLTÜR VARLIKLARI VE MÜZELER GENEL MÜDÜRLÜĞÜ				HARİTA NO :	
İLİ: AYDIN		İLÇESİ: KUŞADASI		MAHALLE - KÖY - MEVKİ : Alacamescit Mahallesi		KORUMA DERECESESİ	
ADRESİ: NO: Alacamescit Mahallesi		KADASTRO: 187 Ada, 11 Parsel				ANITSAL X 1 2 3	
						ÇEVRESEL 1 2 3	
						ÇEVREYE AYKIRI 1 2 3	
ADI: KONUT		YAPTIRAN : YAPIM TARİHİ :		YAPAN : KİTABE :		MİMARİ ÇAĞI : VAKFIYE :

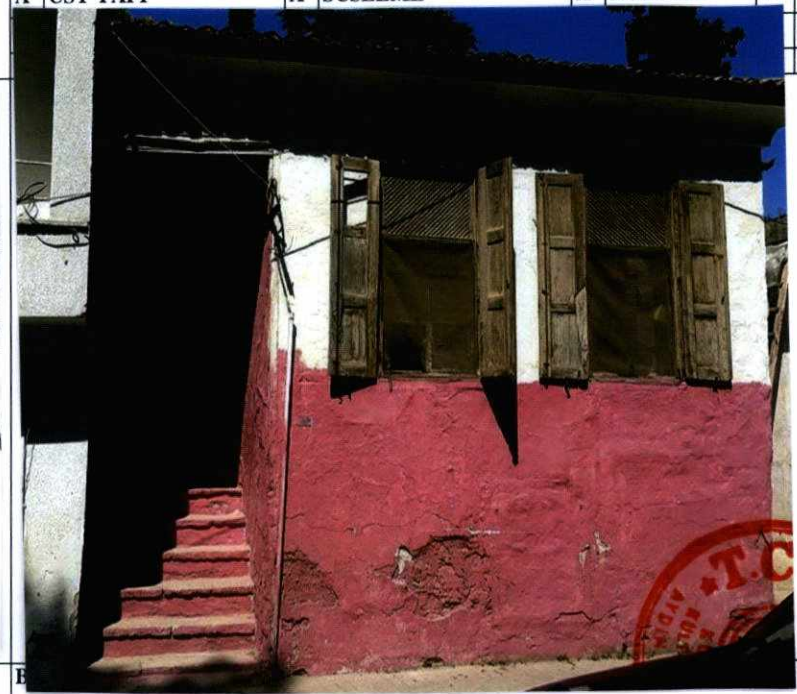
GENEL TANIM:Yapı kare plan şemasında tek katlı, kagir, avlulu olarak inşa edilmiştir. Yapı malzemesi olarak taş ve tuğla malzeme kullanılmıştır. Üst örtüsü kırma çatılı olup marsilya tipi kiremit ile örtülmüştür.

KORUMA DURUMU	A TAŞIYICI YAPI	A DIŞ YAPI	A ÜST YAPI	A SÜSLEME	A RUTUBET	A YOK
	B	B				İZİ VAR
	C	C				ÖNEMLİ

AYRINTILI TANITIM: Yapı kare plan şemasında tek katlı, kagir, avlulu olarak inşa edilmiştir. Yapı malzemesi olarak taş ve tuğla malzeme kullanılmıştır. Üst örtüsü kırma çatılı olup marsilya tipi kiremit ile örtülmüştür. Dış cephe günümüzde sıvalı durumdadır. Ancak sıvalarda yer yer dökülmeler mevcuttur. Konuta giriş levanten tarzda açıklıktan çift kanatlı kapıdan sağlanmaktadır. Ayrıca Kuzeybatı cephesinden avluya giriş kapısı bulunmaktadır. Yapıdaki alınlıklı pencere formları dikdörtgen formlu olup uzun ve geniş tutulmuştur. Pencere kafesleri ahşap doğramadır. Taşınmazda ahşap doğrama kapı, tavanı oldukça sadedir. Yapının günümüze ulaşmış sosyo-kültürel ve tarihi kimliğini oluşturan mekânsal, biçimsel yapısal özellikleri ile çevre içindeki özgün konumu ile günümüzde bulunduğu ada içerisinde diğer yapı gruplarına göre gerek plan şeması gerekse özgün yapı öğelerindeki özellikleri ile yöresel ve mahalli özellikler göstermesi, kültür mirasının yaşatılarak korunması ve kent bütününden kopan tarihi alanların kente geri kazandırılmasının gerekmekte olması, kültürel sürdürülebilirlik açısından, yapıldığı dönemin mimari yapım tekniklerini, malzemelerini ve özellikle de sivil mimarlık örneği yapısı olması ile geçmişte varılan teknik düzeyin belgesini taşıması, fiziksel olarak da tarihî, mimari, kültürel birikimimize geri dönüşü olmayan bir tahribat sürecinin devam etmesi ve gelecek kuşaklara konut yapılarına hitap eden yapı örnekleri hakkında daha sağlıklı bir kültür mirası bırakılabileceği bağlamında tescilinin sağlanması ve rölöve, restitüsyon ve restorasyon projelerinin hazırlanması önemlilik arz etmektedir.
