T.C.  
KÜLTÜR VE TURİZM BAKANLIĞI  
AYDIN KÜLTÜR VARLIKLARINI  
KORUMA BÖLGE KURULU

KARAR

Aydın İli, Efeler İlçesi, Dereköy Mahallesinde bulunan ve tapunun 576 parsel numarasında kayıtlı taşınmaz üzerindeki Çeşme yapısının, 2863 sayılı kanun kapsamında tescilli olup olmadığı ayrıca söz konusu taşınmazın batı tarafından güneydoğu istikametine çıkan yolun araç ulaşımı için genişletilmesi taleplerine ilişkin, Efeler Belediye Başkanlığı, Fen İşleri Müdürlüğü'nün 17.07.2017 tarih ve E.20895 sayılı yazısı, Aydın Kültür Varlıklarını Koruma Bölge Kurulu Müdürlüğü Uzmanları'nın 06.10.2017 tarihli raporu okundu. Ekler ve konuya ilişkin tüm bilgi ve belgeler incelendi. Yapılan görüşmeler sonucunda;

# AYDIN İLİ, EFELER İLÇESİ, DEREKÖY MAHALLESİ, KORUMA ALANI HARİTASI

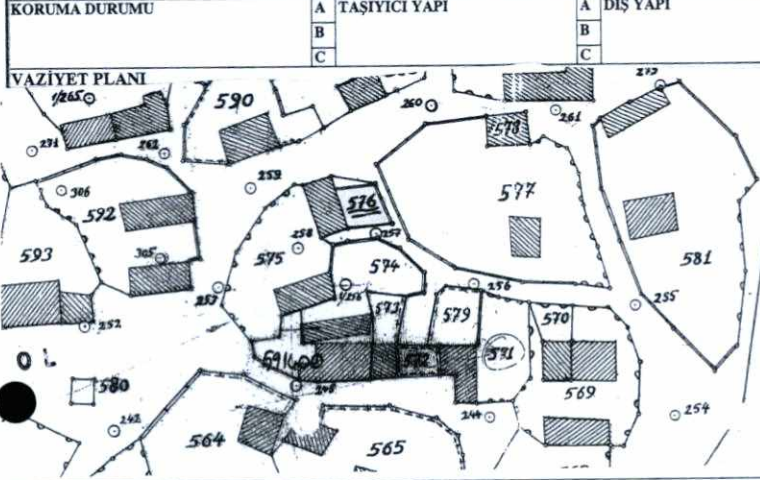
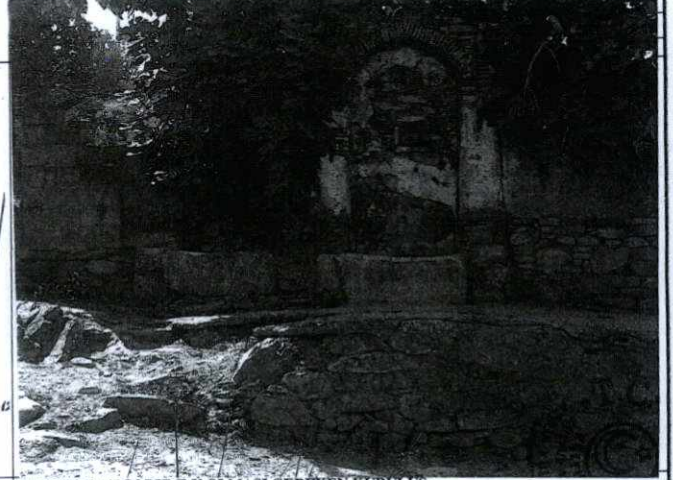
GENEL TANIM: Yapı dikdörtgen plan şemasında tek katlı kagir olarak inşa edilmiştir. Yapı malzemesi olarak yöresel moloz taş ve tuğla malzeme kullanılmıştır. Yapının dış cephesi sıvalı vaziyettir.

AYRINTILI TANITIM: Yapı dikdörtgen plan şemasında tek katlı kagir olarak inşa edilmiştir. Yapı malzemesi olarak yöresel moloz taş ve tuğla malzeme kullanılmıştır. Yapının dış cephesi sıvalı vaziyettir. Ancak söz konusu sıvalarda iklim şartlarına bağlı olduğu düşünülen dökülmeler görülmektedir. Çeşmenin odak merkezini sivri kemerli niş oluşturmaktadır. Söz konusu sivri kemer formulu niş düzenlemesinin içerisinde kare formulu niş yer almaktadır. Bu uygulamayı tas veya buna benzer eşyaların konulduğu yer olarak tasarlanıldığı düşünülmektedir. Günümüzde dış cephe duvarlarında malzeme kayıpları görülmektedir. Ön cephesinde dikdörtgen formulu yalak kısmı bulunmaktadır. Yapım tarihini gösteren kitabesi bulunmamaktadır. Çeşmede oluşan bitkilerin yapıya tehdit oluşturduğu görülebilmektedir. Yapıda geç dönemde yapıldığı anlaşılan taşınmazın kültürel ve tarihi kimliğini oluşturan mekânsal, biçimsel, yapısal özellikleri uyumsuz onarımlar (sıva, badana vb.) göze çarpmaktadır. Çeşme eğimli bir yol üzerinde inşa edilmiştir. Çevresinde yerleşim yerleri bulunmaktadır. Yapıdaki onarıma yönelik yapılacak eklerin niteliğinin kültür varlığı ile bütünleşmesi gerektiği ile taşınmazın mevcut durum tanımları, taşıyıcı eleman sorunları (strüktür durum), yapısal bozulmalar- deformasyonlar, esere yapılan müdahaleleri içeren röleve projesi ile tarihi araştırma ve benzeri örneklerin karşılaştırmalı etüdü sonucunda dönemler itibariyle değişikliği uğramış kısmen yıkılmış veya yok olmuş öğelerin ve yapıların ilk tasarımındaki süreçten itibaren tarihsel durumlarını belirten rapor belge ile ölçekli çizimin karşılaştırmalı ve detaylı sanat tarihçisi görüşünü içeren bilgi ve belgeler ışığında eserin özgün tasarımını açıklayıcı tarihi gelişimini irdeleyici ve kalıntılarının daha iyi kavranmasını sağlamak için yapım tekniği üslubu ve farklı olduğu anlaşılan fakat tarihlenemeyen bölümler ile değişik dönemlere ait ekler ve bunlara ilişkin olası tarihleri gösterir restitüsyon projesi ve temel sorunların tespiti sonrası yaklaşım ve müdahale biçimlerini içeren restorasyon (statik, sanat tarihçisi raporu ve sıva harç uygulamasını içeren) projesinin hazırlanarak uygulama sonrasında yapının kullanıma açılarak özgün durumunun geri kazandırılması bu kapsamda yapının günümüze ulaşmış sosyo-kültürel ve tarihi kimliğini oluşturan mekânsal, biçimsel yapısal özellikleri ile çevre içindeki özgün konumu ile günümüzde bulunduğu konum içerisinde diğer yapı gruplarına göre gerek plan şeması gerekse özgün yapı öğelerindeki özellikleri ile yöresel ve mahalli özellikler göstermesi, kültür mirasının yaşatılarak korunması ve kent bütününden kopan alanların kente geri kazandırılmasının gerekmekte olması, kültürel sürdürülebilirlik açısından, yapıldığı dönemin mimari yapım tekniklerini, malzemelerini ve özellikle de çeşme yapısı olması ile geçmişte varılan teknik düzeyin belgesini taşıması, fiziksel olarak da tarihi, mimari, kültürel birikimimize geri dönüşü olmayan bir tahribat sürecinin devam etmesi ve gelecek kuşaklara çeşme yapılarına hitap eden yapı örnekleri hakkında daha sağlıklı bir kültür mirası bırakılabileceği bağlamında tescilin sağlanması önemlilik arz etmektedir.

Aydın İli, Efeler İlçesi, Dereköy Mahallesinde bulunan ve tapunun 576 parsel numarasında kayıtlı Çeşmenin 2863 sayılı Kültür ve Tabiat Varlıklarını Koruma Kanununun 6. maddesi kapsamında "Korunması Gerekli Taşınmaz Kültür Varlığı" özelliği gösterdiğinden tescillinin uygun olduğuna, yapı grubunun I. Grup Yapı olarak belirlenmesine, çeşme yapısına yönelik Kültür ve Tabiat Varlıklarını Koruma Yüksek Kurulu'nun 05.11.1999 tarih ve 660 sayılı ilke kararındaki proje hazırlama esaslarında belirtilen hükümler kapsamında hazırlanacak rölöve, restitüsyon ve restorasyon projelerinin Kurulumuza iletilmesine, karar eki koruma alanı haritasının uygun olduğuna, tescilli yapı ve koruma alanında kalan taşınmazlarda yapılacak her türlü uygulama öncesinde Kurulumuzdan görüş alınmasına, yol yapım taleplerinin tescilli yapıya zarar vereceğinden uygun olmadığına karar verildi.

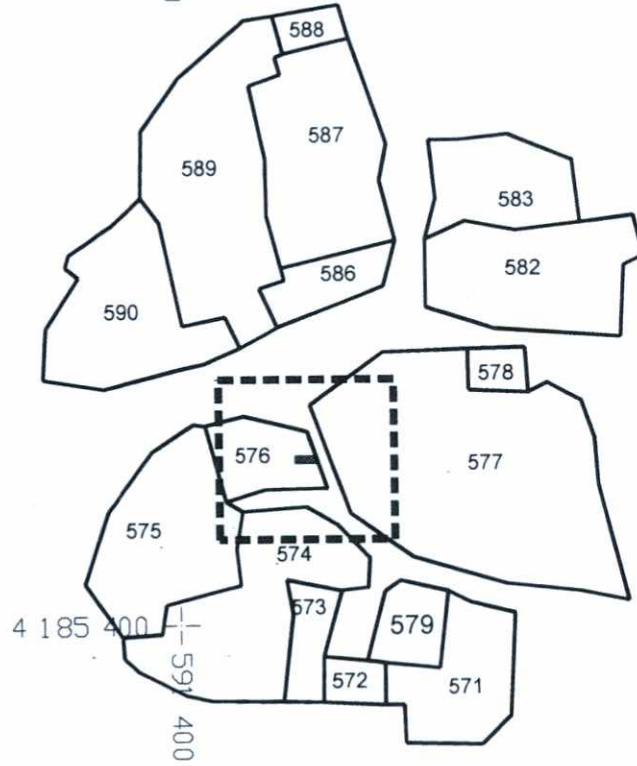
İLİ : AYDIN  
İLÇESİ : EFELER  
PARSEL : 574, 575, 576 VE 577

ÖLÇEK: 1/1000
