T.C.  
KÜLTÜR VE TURİZM BAKANLIĞI  
AYDIN KÜLTÜR VARLIKLARINI  
KORUMA BÖLGE KURULU

KARAR

KARAR TARİHİ VE NO: 16.11.2017-7198

Aydın İli, Nazilli İlçesi, Çapahasan Mahallesi, Beşeytlül Caddesi üzerinde bulunan ve tapunun 904 ada, 1 parsel numarasında kayıtlı taşınmaz üzerindeki Çingilli Dede Türbesinin 2863 sayılı Kültür ve Tabiat Varlıklarını Koruma Kanunu ve Korunması Gerekli Taşınmaz Kültür Varlıklarının Tespit ve Tescili Hakkındaki Yönetmelik kapsamında tescil değerlendirmesine ilişkin, Nazilli Belediye Başkanlığı, Fen İşleri Müdürlüğü'nün 31.10.2017 tarih ve 010-99-526-7270 sayılı yazısı, Aydın Büyükşehir Belediye Başkanlığı, İmar ve Şehircilik Dairesi Başkanlığı'nın 24.10.2017 tarih ve 689-5360-23073 sayılı yazısı, Aydın Kültür Varlıklarını Koruma Bölge Kurulu Müdürlüğü Uzmanlarının 30.10.2017 tarihli raporu okundu. Ekler ve konuya ilişkin tüm bilgi ve belgeler incelendi. Yapılan Görüşmeler sonucunda,

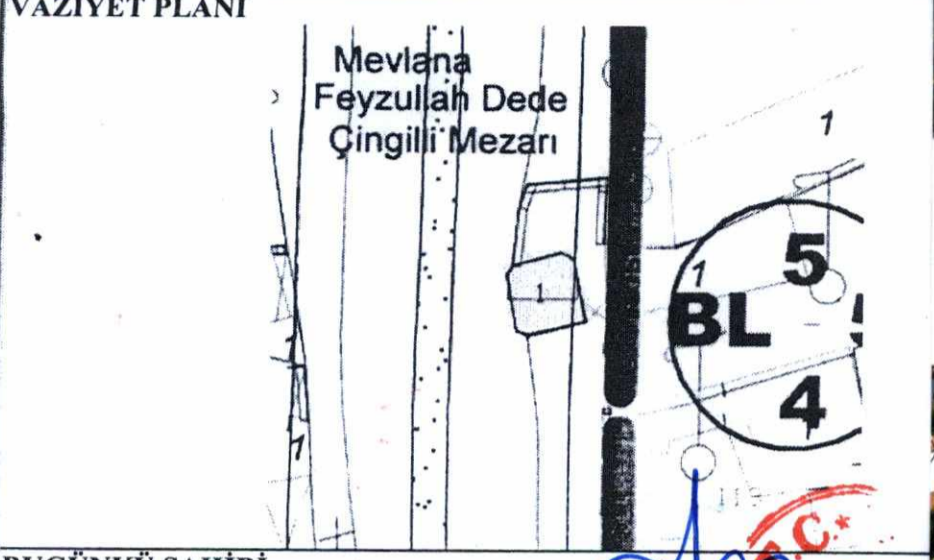
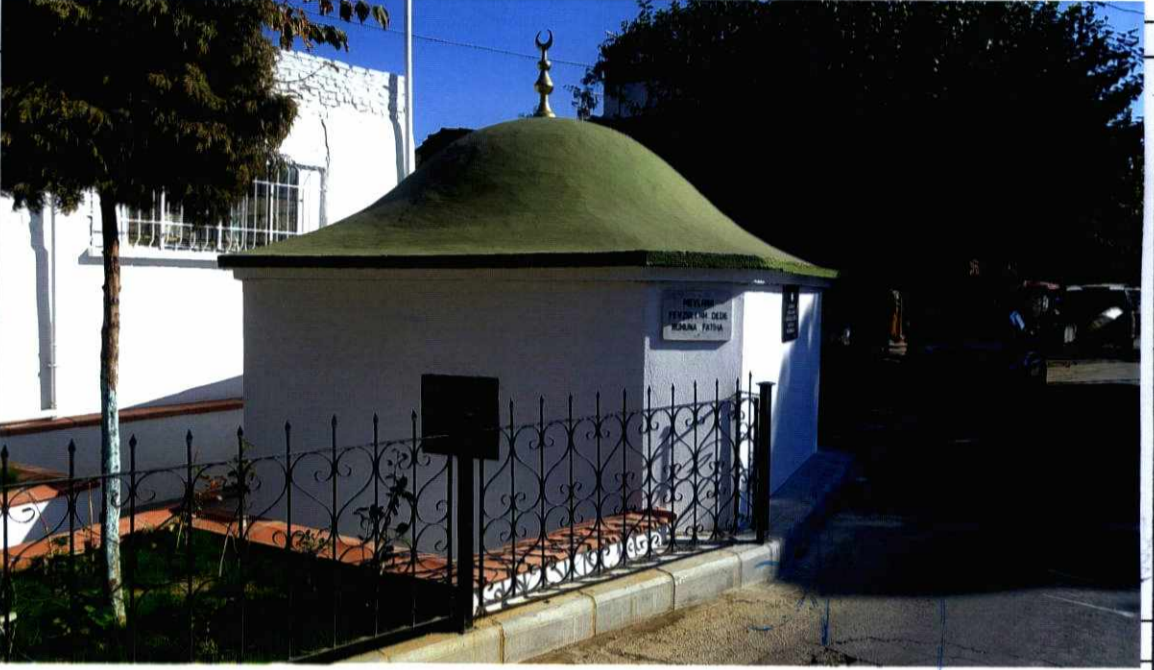
Yapı çokgen plan şemasında inşa edilmiştir. Yapı malzemesi olarak moloz taş kullanılmıştır. Üst örtüsü kubbe ile örtülmüştür. Saçak seviyesi dışa taşınmış olarak düzenlenmiştir. Dış beden duvarları günümüzde son dönemde yapılan onarımlar ile sıvalı durumdadır. Ancak dosyasındaki fotoğraflarda yapılan incelemelerde onarım öncesi dış beden duvarları ve kubbe üzerinin niteliksiz kayrak taş kaplı olduğu görülmüştür. Kubbe saçığı dışa taşınmış olarak düzenlenmiştir. Söz konusu uygulama mimari gereklilik olarak yapının iklim şartlarından korunmasına adına aktarılmıştır. Yapı cadde üzerinde kaldırım üzerinde kalmaktadır. Dış cephede kare formu pencere açıklığı mevcuttur. Kubbeğe geçiş tromplarla sağlanmıştır. Türbe içerisinde bir adet mezar bulunmaktadır. Mezar başucunda Osmanlı mezar taşı yer alır. Mezar taşı üzeri boyalıdır. İç mekanda duvarlarda niş yer alır. Taşınmaz üzerinde yapılan onarımlar ile niteliksiz kayrak taşların kaldırılarak dış beden duvarları ile kubbe sıvanarak çevre düzenlemesi ile birlikte uygulamaların tamamlandığı görülmektedir. Yapının günümüze ulaşmış sosyo-kültürel ve tarihi kimliğini oluşturan mekânsal, biçimsel yapısal özellikleri ile çevre içindeki özgün konumu ile günümüzde bulunduğu ada içerisinde diğer yapı gruplarına göre gerek plan şeması gerekse özgün yapı öğelerindeki özellikleri ile yöresel ve mahalli özellikler göstermesi, kültür mirasının yaşatılarak korunması ve kent bütününden kopan tarihi alanların kente geri kazandırılmasının gerekmekte olması, kültürel sürdürülebilirlik açısından, yapıldığı dönemin mimari yapım tekniklerini, malzemelerini ve özellikle de türbe yapısı olması ile geçmişte varılan teknik düzeyin belgesini taşıması gelecek kuşaklara türbe yapılarına hitap eden yapı örnekleri hakkında daha sağlıklı bir kültür mirası bırakılabileceği bağlamında esaslı onarımının sağlanması gerekmektedir.

Aydın İli, Nazilli İlçesi, Çapahasan Mahallesi, Beşeytlül Caddesi üzerinde bulunan ve tapunun 904 ada, 1 parsel numarasında kayıtlı taşınmaz üzerindeki Çingilli Dede Türbesinin, 2863 sayılı Kültür ve Tabiat Varlıklarını Koruma Kanunu kapsamında "Korunması Gerekli Taşınmaz Kültür Varlığı" özelliği gösterdiğinden tescilinin uygun olduğuna, yapı grubunun I. Grup Yapı olarak belirlenmesine, tescilli yapı ve bitişik parseller ile aradan yol geçse dahi tescilli parselde cephe veren taşınmazlarda yapılacak her türlü uygulama öncesinde Kurulumuzdan görüş alınmasına, Kültür ve Tabiat Varlıklarını Koruma Yüksek Kurulu'nun 05.11.1999 tarih ve 660 sayılı ilke kararındaki proje hazırlama esaslarında belirtilen hükümler kapsamında hazırlanacak rölöve, restitüsyon, restorasyon ve çevre düzenleme projesinin Kurulumuza iletilmesi gerektiğine karar verildi.
