T.C.
KÜLTÜR VE TURİZM BAKANLIĞI
AYDIN KÜLTÜR VARLIKLARINI
KORUMA BÖLGE KURULU

KARAR

Aydın İli, Çine İlçesi, Kuruköy Mahallesi, 113 ada, 1 parsel, 192 ada, 1 parsel, 189 ada, 1 parsel, 123 ada, 12 parsel numarasında kayıtlı taşınmazlar üzerindeki kuyuların, 2863 sayılı Kültür ve Tabiat Varlıklarını Koruma Kanunu ve Korunması Gerekli Taşınmaz Kültür Varlıklarının Tespit ve Tescili Hakkındaki Yönetmelik kapsamında tescil değerlendirmesine ilişkin, Zeki KÖSE'nin 15.06.2017 tarihli dilekçesi, Çine Belediye Başkanlığı, Fen İşleri Müdürlüğü'nün 27.09.2017 tarih ve 1120 sayılı yazısı, Aydın Büyükşehir Belediye Başkanlığı, 06.10.2017 tarih ve 636-5059-21611 sayılı yazısı, Aydın Su Kanalizasyon İdaresi Genel Müdürlüğü, Emlak ve İstimlak Dairesi Başkanlığı'nın, 18.09.2017, 30.10.2017 tarih ve 756-31330, 622.03-39565 sayılı yazısı ve 30.10.2017 tarih ve 622-03-39565 sayılı yazısı, Aydın Kültür Varlıklarını Koruma Bölge Kurulu Müdürlüğü'nün 20.06.2017 tarih ve 2708 sayılı yazısı, Aydın Kültür Varlıklarını Koruma Bölge Kurulu Müdürlüğü Uzmanlarının 13.11.2017 tarihli raporu okundu. Ekler ve konuya ilişkin tüm bilgi ve belgeler incelendi. Yapılan Görüşmeler sonucunda,

AVRUPA KONSEYİ	DOĞAL VE K

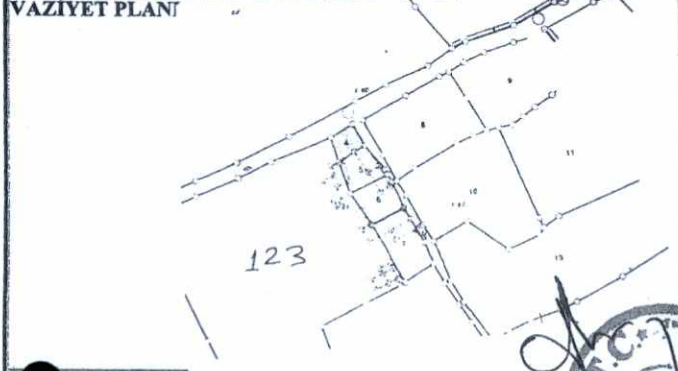
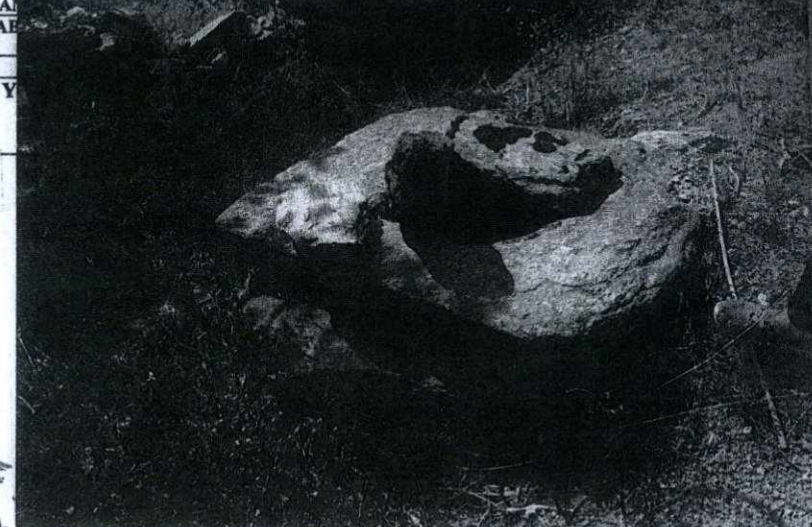
GENEL TANIM:	A	TAŞIYICI YAPI	A	DIŞ YAP
KORUMA DURUMU	B		B	
	C		C

Yapı dairesel plan şemasında inşa edilmiştir. Yapı malzemesi olarak yöresel moloz taş kullanılmıştır. Günümüzde yol boşluğunda kalmaktadır. Örgü sistemi de plan şemasına göre şekillenmiştir. Kuyu kare formu taş örgülü platform üzerinde yer almaktadır. Malzeme boyutları oldukça geniş tutulmuştur. Yapının günümüze ulaşmış sosyo-kültürel ve tarihi kimliğini oluşturan mekânsal, biçimsel yapısal özellikleri ile çevre içindeki özgün konumu ile günümüzde bulunduğu ada içerisinde diğer yapı gruplarına göre gerek plan şeması gerekse özgün yapı öğelerindeki özellikleri ile yöresel ve mahalli özellikler göstermesi, kültür mirasının yaşatılarak korunması ve kent bütününden kopan tarihi alanların kente geri kazandırılmasının gerekmekte olması, kültürel sürdürülebilirlik açısından, yapıldığı dönemin mimari yapım tekniklerini, malzemelerini ve özellikle de su yapısı olması ile geçmişte varılan teknik düzeyin belgesini taşıması, fiziksel olarak da tarihi, mimari, kültürel birikimimize geri dönüşü olmayan bir tahribat sürecinin devam etmesi ve gelecek kuşaklara su yapılarına hitap eden yapı örnekleri hakkında daha sağlıklı bir kültür mirası bırakılabileceği bağlamında esaslı onarımının sağlanması gerekmektedir.

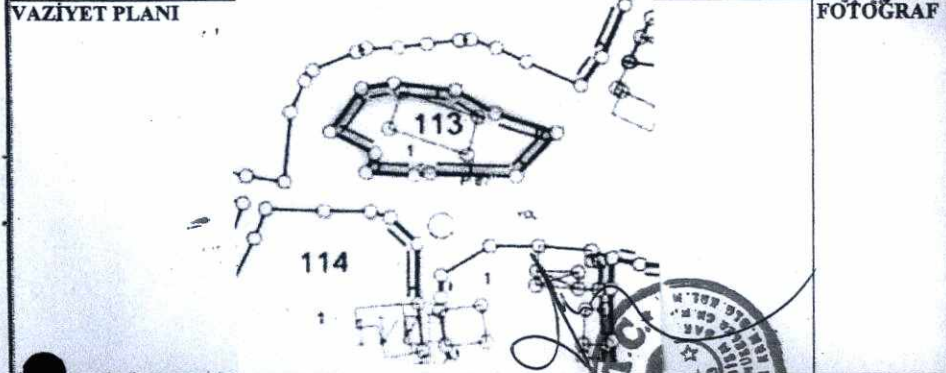
GENEL TANIM:	A TAŞIYICI YAPI	A DIŞ YAPI	A ÜST YAPI
KORUMA DURUMU	B	B	B
			C

Yapı dairesel plan şemasında inşa edilmiştir. Yapı malzemesi olarak yöresel moloz taş kullanılmıştır. Günümüzde yol boşluğunda kalmaktadır. Örgü sistemi de plan şemasına göre şekillenmiştir. Çevresinde yeni yapılanmalar bulunmaktadır. Kuyu kare formulu taş örgülü platform üzerinde yer almaktadır. Malzeme boyutları oldukça geniş tutulmuştur. Yapının günümüze ulaşmış sosyo-kültürel ve tarihi kimliğini oluşturan mekânsal, biçimsel yapısal özellikleri ile çevre içindeki özgün konumu ile günümüzde bulunduğu ada içerisinde diğer yapı gruplarına göre gerek plan şeması gerekse özgün yapı öğelerindeki özellikleri ile yöresel ve mahalli özellikler göstermesi, kültür mirasının yaşatılarak korunması ve kent bütününden kopan tarihi alanların kente geri kazandırılmasının gerekmekte olması, kültürel sürdürülebilirlik açısından, yapıldığı dönemin mimari yapım tekniklerini, malzemelerini ve özellikle de su yapısı olması ile günümüze varılan teknik düzeyin belgesini taşıması, fiziksel olarak da tarihi, mimari, kültürel birikimimize geri dönüşü olmayan bir tahribat sürecinin devam etmesi ve gelecek kuşaklara su yapılarına hitap eden yapı örnekleri hakkında daha sağlıklı bir kültür mirası bırakılabileceği bağlamında esaslı onarımının sağlanması gerekmektedir.
