**T.C.**  
**KÜLTÜR VE TURİZM BAKANLIĞI**  
**AYDIN KÜLTÜR VARLIKLARINI KORUMA BÖLGE KURULU**

**KARAR**

**TOPLANTI TARİHİ VE NO : 12/01/2018 - 179**  
**KARAR TARİHİ VE NO : 12/01/2018 - 7484**

<b>AVRUPA KONSEYİ</b>		DOĞAL VE KÜLTÜREL VARLIKLARI KORUMA ENVANTERİ		D.K.V.K.E.		<b>ANIT</b>			ENVANTER NO:		
<b>TÜRKİYE</b>		KÜLTÜR VARLIKLARI VE MÜZELER GENEL MÜDÜRLÜĞÜ							HARİTA NO:		
İLİ: DENİZLİ	İLÇESİ: TAVAS	MAHALLE KÖY VEYA MEVKİİ: Gümüşdere Boruklu	KADASTRO			KORUMA DERECESESİ:	ANITSAL	1	2	3	Osmanlı Son Donemi(20yy.Başları)
SOKAK NO:			PAFTA: 8	ADA:	PARSEL: 1463		ÇEVRESEL	1	2	3	
KAPI NO:							Çevreye Aykırı				
ADI SARNIÇ	YAPTIRAN: YAPAN	YAPIM TARİHİ: ?	KITABE			MİMARİ ÇAĞI (USLUP):					
						VAKFIYE:

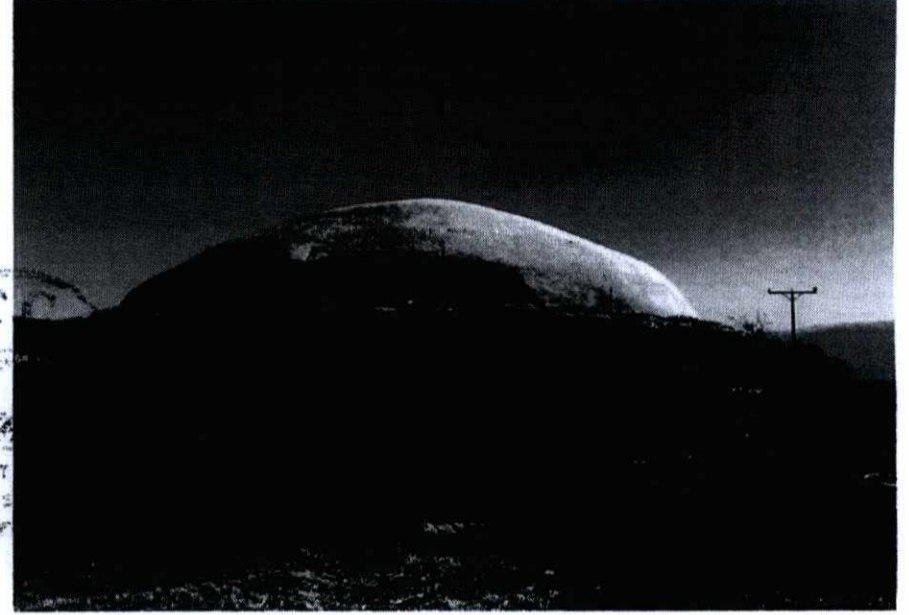
FOTOĞRAF

GENEL TANIM :  
Yuvarlak planlı olan yapının üzeri kubbe ile örtülüdür. Yapının beden duvarları ve kubbesi taş ile örülmüştür. Kubbe sonradan beton harç ile sıvanmıştır. Sarnıç'ın duvar kalınlığı yaklaşık 80cm olup giriş batı taraftadır. Giriş kapısı basık kemerlidir ve içinde küçük dikdörtgen bir niş bulunmaktadır.

Yuvarlak planlı olan yapının üzeri kubbe ile örtülüdür. Yapının beden duvarları ve kubbesi taş ile örülmüştür. Kubbe sonradan beton harç ile sıvanmıştır. Sarnıç'ın duvar kalınlığı yaklaşık 80 cm. olup giriş batı taraftadır. Giriş kapısı basık kemerlidir ve içinde küçük dikdörtgen bir niş bulunmaktadır. Giriş kısmında su haznesine ulaşmak için merdiven basamakları yapılmıştır. Sarnıçın kitabesi bulunmamakla birlikte Tavas Ovasında yer alan diğer sarnıçlarla benzer özellik gösterdiği için 20 yy. başlarında Osmanlı'nın Son Dönemlerine tarihlendirilebilir. Yapının amacı çevre köylerin ve bu köylerden Tavas tarafına giden yolcuların su ihtiyacını karşılamaktır. Yapının kubbesinde ve duvarlarında yer yer çatlaklar bulunsa da yapı son derece sağlam vaziyettedir.

Tescilli sarnıca ait rölöve, restitüsyon ve restorasyon projelerinin hazırlanarak Kurulumuza iletilmesine karar verildi.
