<b>VRUPA KONSE</b>	DOĞAL VE KÜLTÜREL VARLIKLARI KORUMA ENVANTERİ	D.K.V.K.E.	<b>ANIT</b>	ENVANTER NO
<b>T Ü R K İ Y E</b>	KÜLTÜR VARLIKLARI VE MÜZELER GENEL MÜDÜRLÜĞÜ			HARİTA NO.
<b>İL: KARS</b>	<b>İLÇESİ :MERKEZ</b>	MAHALLE KOY VEYA MEVKİİ: <b>HAFIZPAŞA MAHALLESİ</b>	KORUMA DERECESİ:	ANITSAL
SOKAK VE KAPI NO:	KADASTRO	ADA <b>160</b> PARSEL <b>162</b>	<b>II. Grup</b>	1 X 3
<b>ADI:ASKERİ DEPO BİNASI</b>	YAPTIRAN:	YAPAN:	MİMARİ ÇAĞI (USLUP):	1 2 3
	YAPIM TARİHİ:	KITABE:	<b>19. yy sonu 20.yy başı</b>	Çevreye Aykır
			VAKFIYE:

GENEL TANIMI: Taşınmaz üzerinde; Rus Dönemi (1878-1918) mimari özelliklerini gösteren, taş malzemeden dikdörtgen planlı olarak inşa edilen yapıldığı dönemdeki askeri binaların bir örneğini yansıtmaktadır.

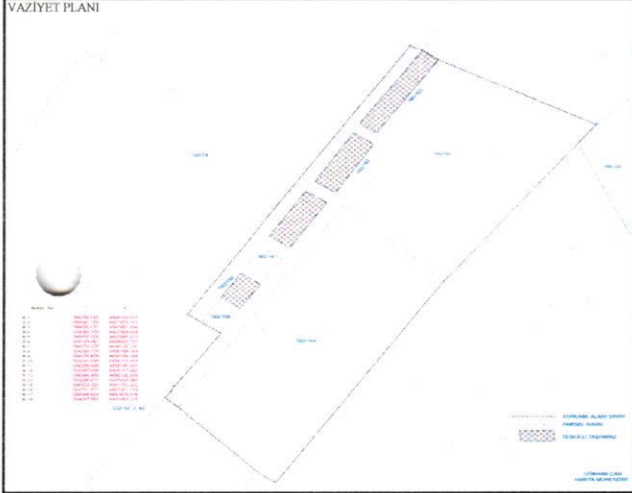
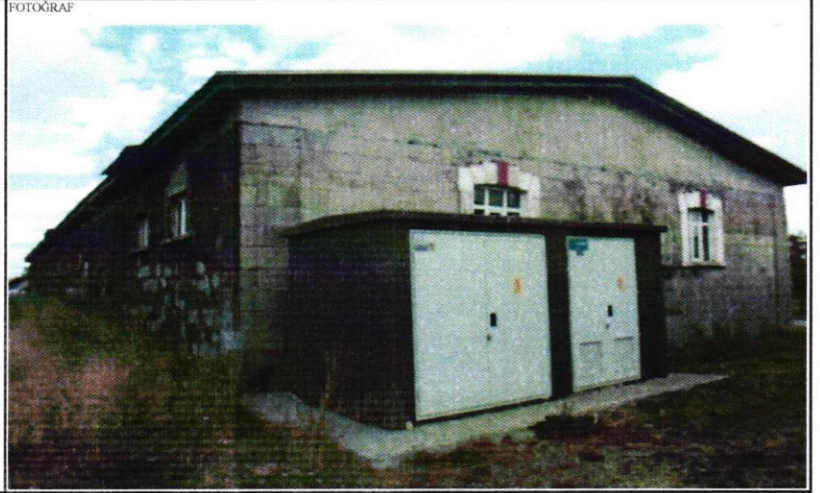
**GÖZLEMLER**  
Yapı oldukça sağlam ve korunaklı bir durumdadır.

<b>AYRINTILI TANIM:</b>	TEKNİK BİLGİLER	SU	ELEKTRİK	ISITMA	Kanalizasyon
Kars İli, Merkez İlçesi, Hafızpaşa Mahallesi, 160 ada, 162 parsel üzerinde tek katlı, dikdörtgen planlı taşınmaz tespit edilmiştir. Kuzeydoğu-Güneybatı yönüne uzanan taşınmaz, düzgün kesme bazalt taşından yapılarak üzeri beşik çatı ile örtülmüştür. Bölgedeki Rus Dönemi (1878-1918) mimari özellikleri gösteren yapının bu dönemde inşa edildiği düşünülmektedir. Taşınmazın kuzeybatı cephesinde 2 adet güneybatı cephesinde de 2 adet olmak üzere toplam 4 adet giriş kapısı bulunmaktadır. Bu girişlerin oldukça geniş olması ve birbirlerine simetrik olmalarından yola çıkarak taşınmazın depo olarak inşa edildiği düşünülmektedir. Kuzeybatı cephesindeki giriş kapılarından bir tanesi taş duvarla tamamen kapatılarak iptal edilmiş olup diğeri aktif olarak kullanılmaktadır. Taşınmazın güneydoğu cephesinde yer alan giriş kapılarının önüne ve taşınmazın güneybatı cephesine muhdes eklentiler yapılmıştır. Taşınmazın kapı-pencere kemer ve söveleri ile köşe taşları dışa çıkıntılı inşa edilerek cephelere az da olsa hareketlilik kazandırılmıştır. Taşınmazın iç kısmı betonarme olarak sonradan inşa edilmiştir.	Var	Var	Var	Var
